Comune di Barberino di Mugello

PO PIANO OPERATIVO

Allegato A1 alle NTA – Schedatura del patrimonio edilizio esistente rurale
Schede da 105 a 195

Report Scheda Edifici *dettagliata N°105*

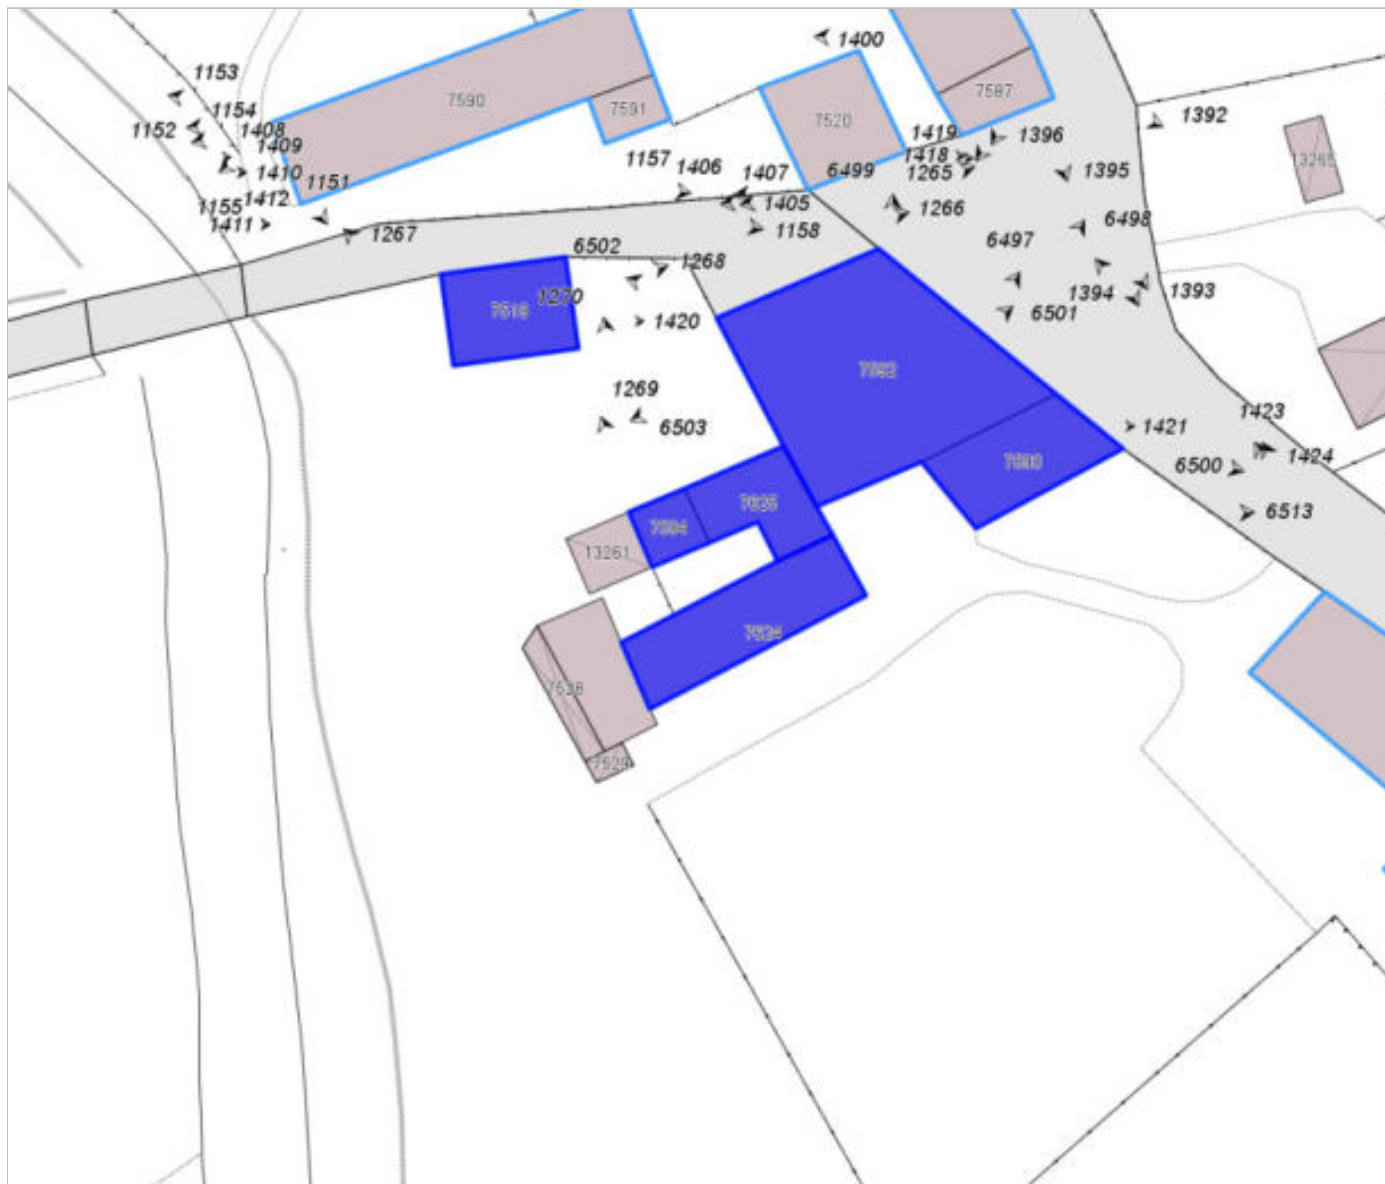
FOTO n° 6497 (edificio 2166) del 03/10/2017

- **Superfici murarie (in prevalenza):**
intonaco
Alterazioni/elementi da segnalare:
intonaco deteriorato
- **Prospetti (in prevalenza):** impaginato regolare
- **Tipo di coperture (in prevalenza):** a padiglione
- **Materiali manto di copertura (in prevalenza):** coppi tegole coppi e tegole
- **Materiali gronda (in prevalenza):** tradizionali
- **Superfetazioni ed incongruenze:**
impianti tecnologici (canne fumarie, condizionatori, parabole e, o antenne, pannelli fotovoltaici o solari...); altri materiali, tecnologie non coerenti

Prescrizioni: L'epoca costruttiva, la tipologia edilizia, l'impaginazione regolare e lo stemma del fronte strada, la pavimentazione in pietra nel cortile restrostante l'edificio, rappresentano elementi di valore per l'edificio.

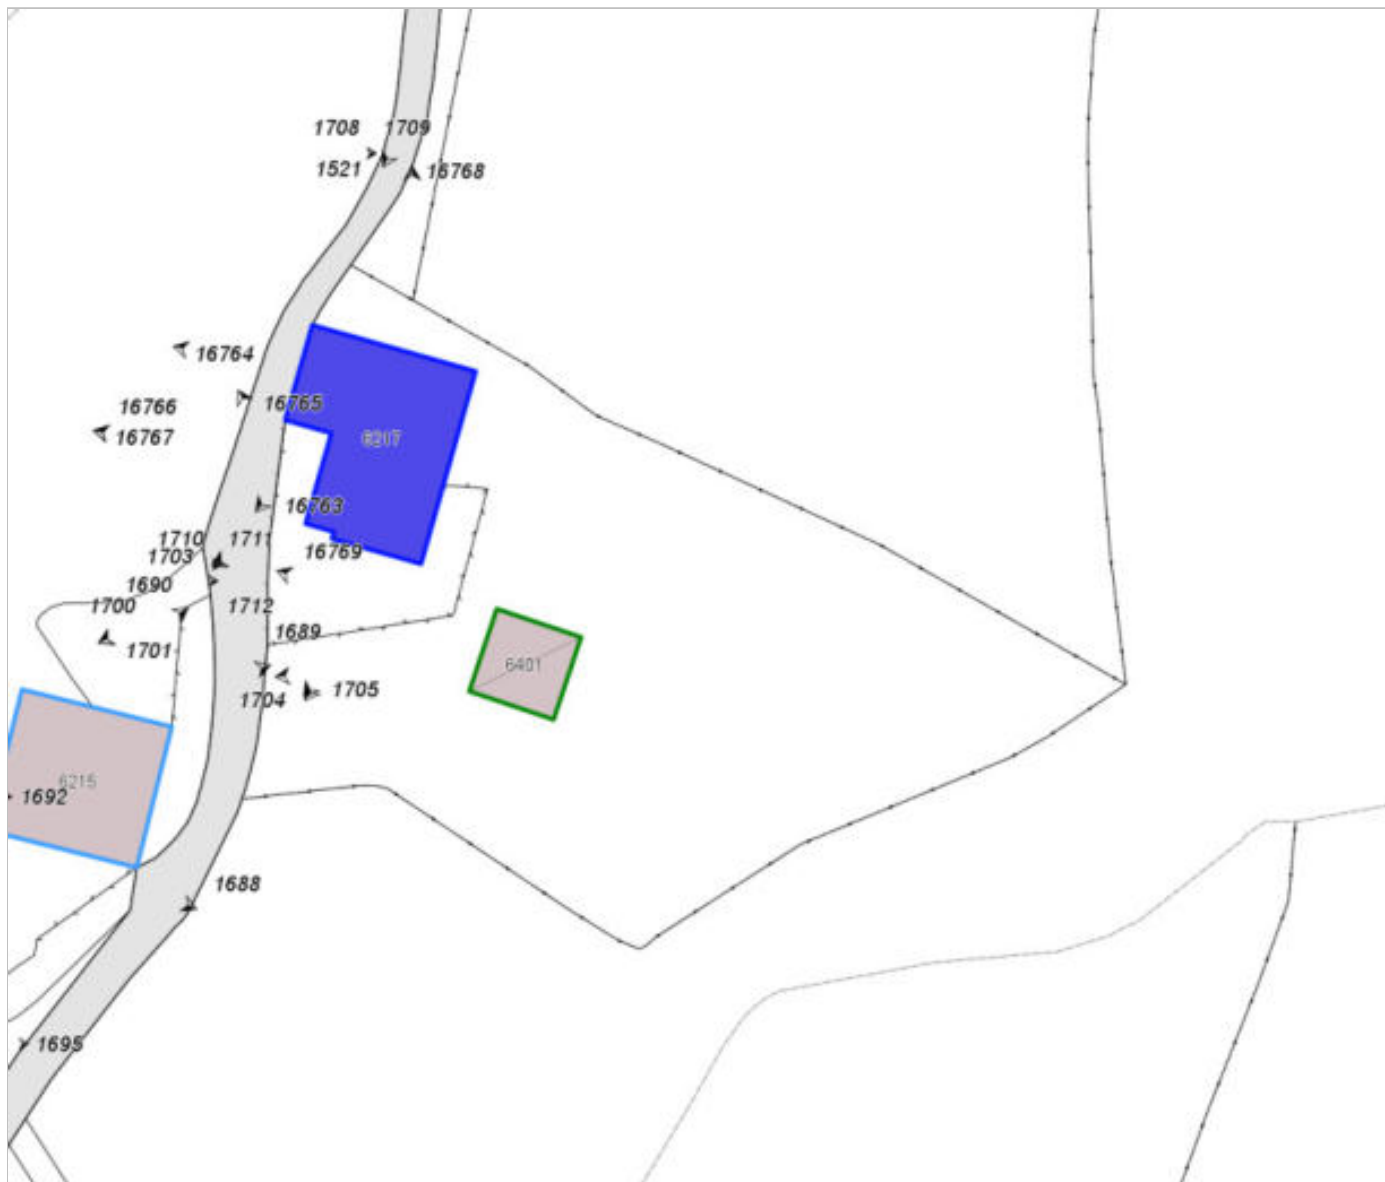
FOTO n° 1708 (scheda 116) del 05/10/2017

Prescrizioni: la facciata sud con il portico ad arco costituisce valore per l'edificio.

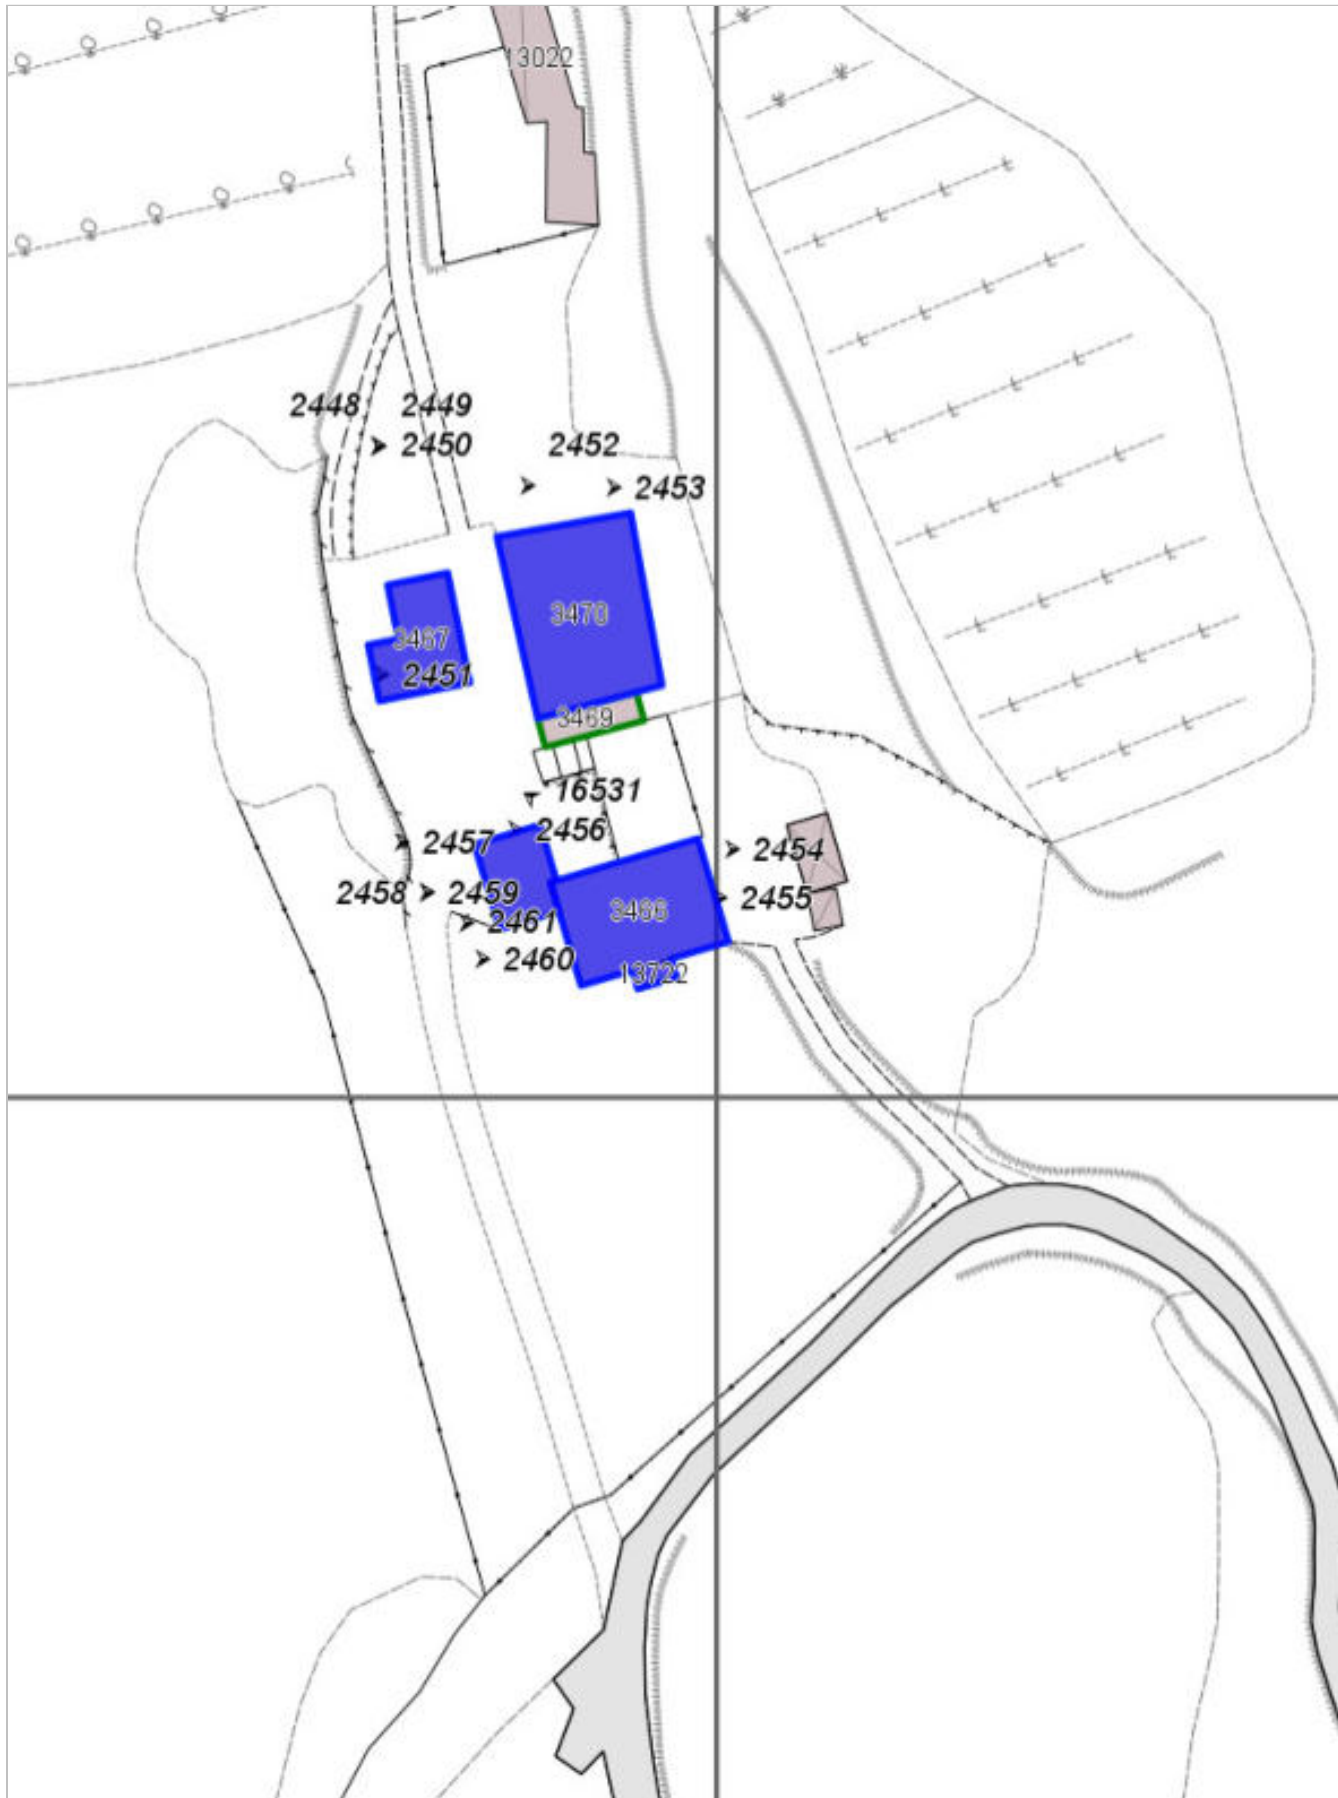
FOTO n° 2448 (scheda 148) del 16/10/2017

Prescrizioni: Edificio presente al catasto leopoldino. Il contesto ambientale e paesaggistico, la tipologia edilizia, l'impaginato regolare del fronte ovest, rappresentano elementi di valore per l'edificio.

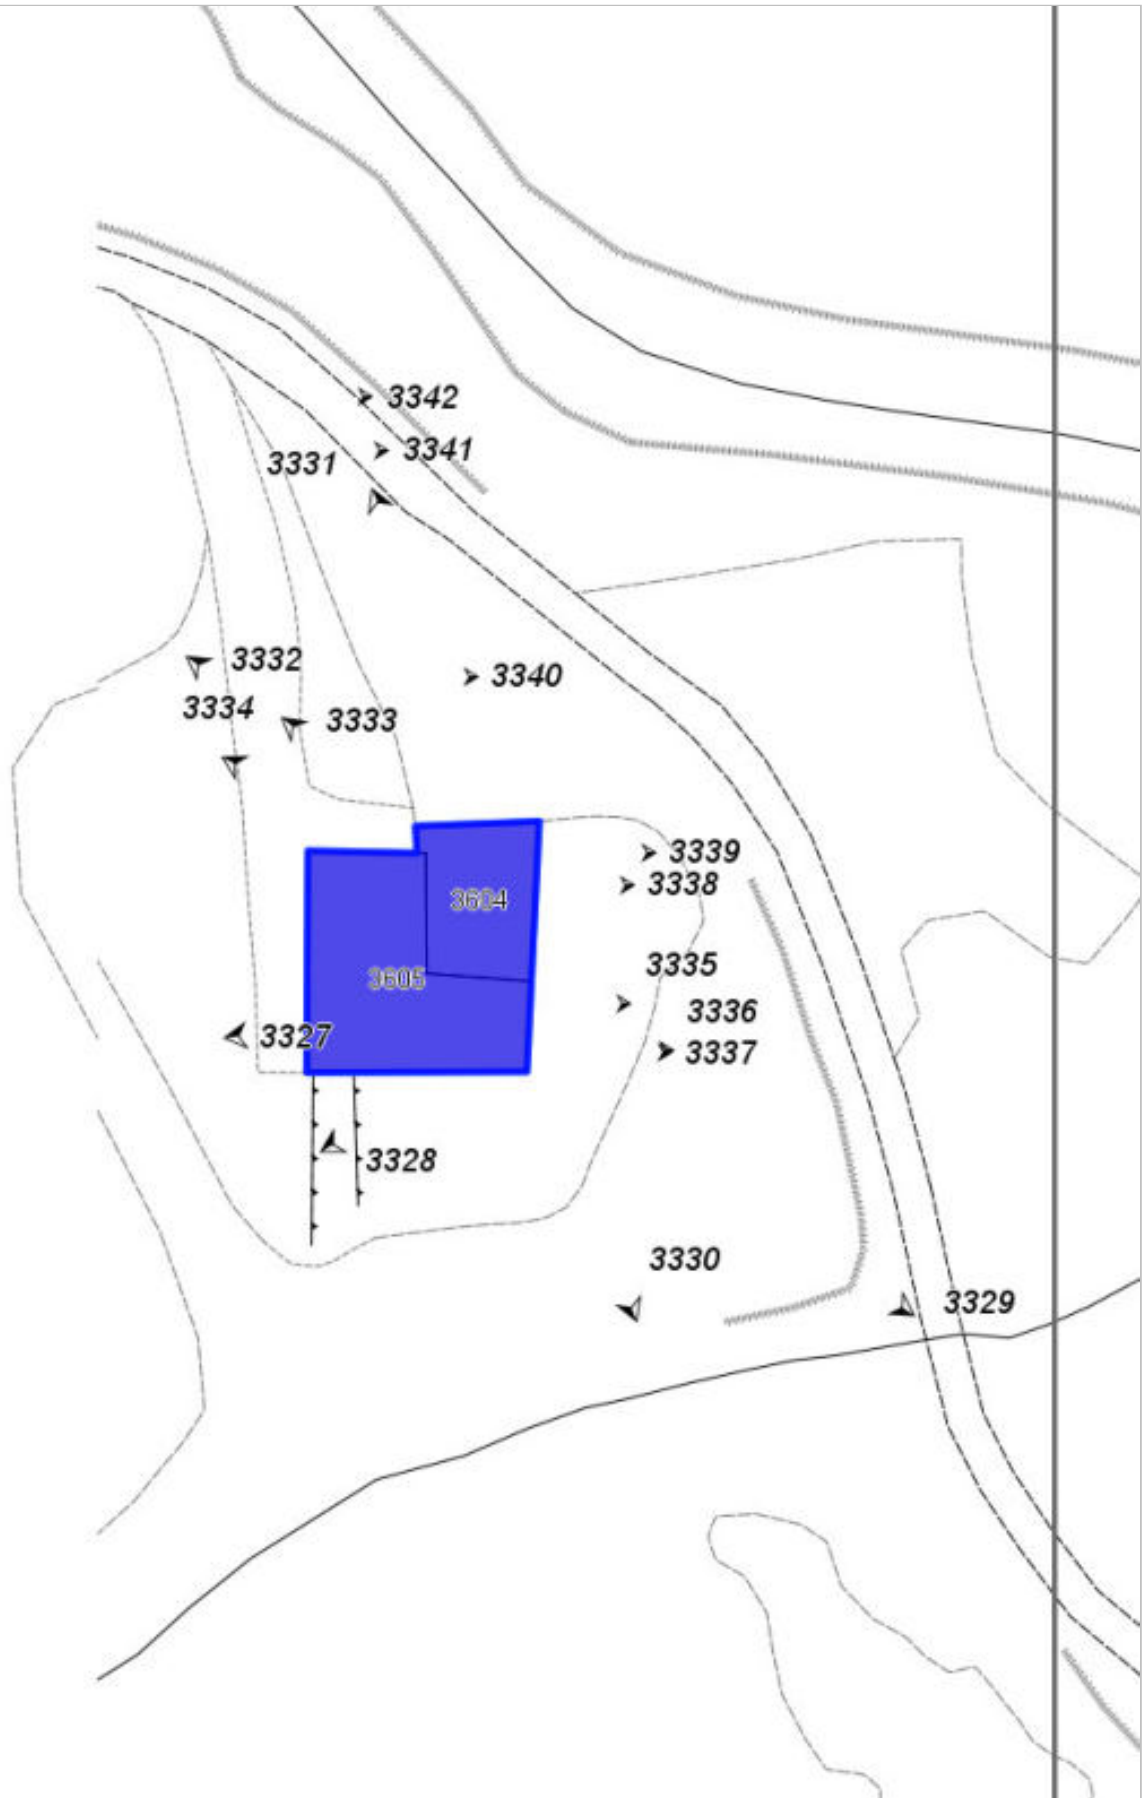
FOTO n° 3335 (scheda 190) del 24/10/2017

note: Edificio a volume articolato su pendio trasversale di un piano fuori terra a monte e di due e tre piani a valle, formato da un fabbricato coperto a padiglione e un secondo coperto a capanna. Presenta notevoli lesioni sulla parte tergoale (Ril.2004).
