Comune di Barberino di Mugello

PO PIANO OPERATIVO

Allegato A1 alle NTA – Schedatura del patrimonio edilizio esistente rurale
Schede da 300 a 399

Report Scheda Edifici *dettagliata* N°300

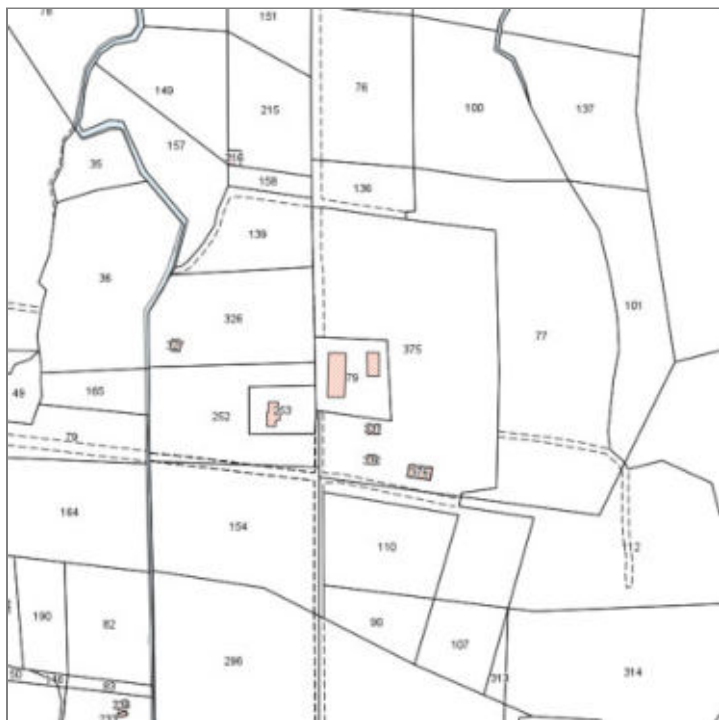
Catasto (1:5000)

Ril. 2004: Il complesso è costituito da un edificio principale, ora ridotto a rudere, e dal suo annesso agricolo, ora trasformato in civile abitazione.

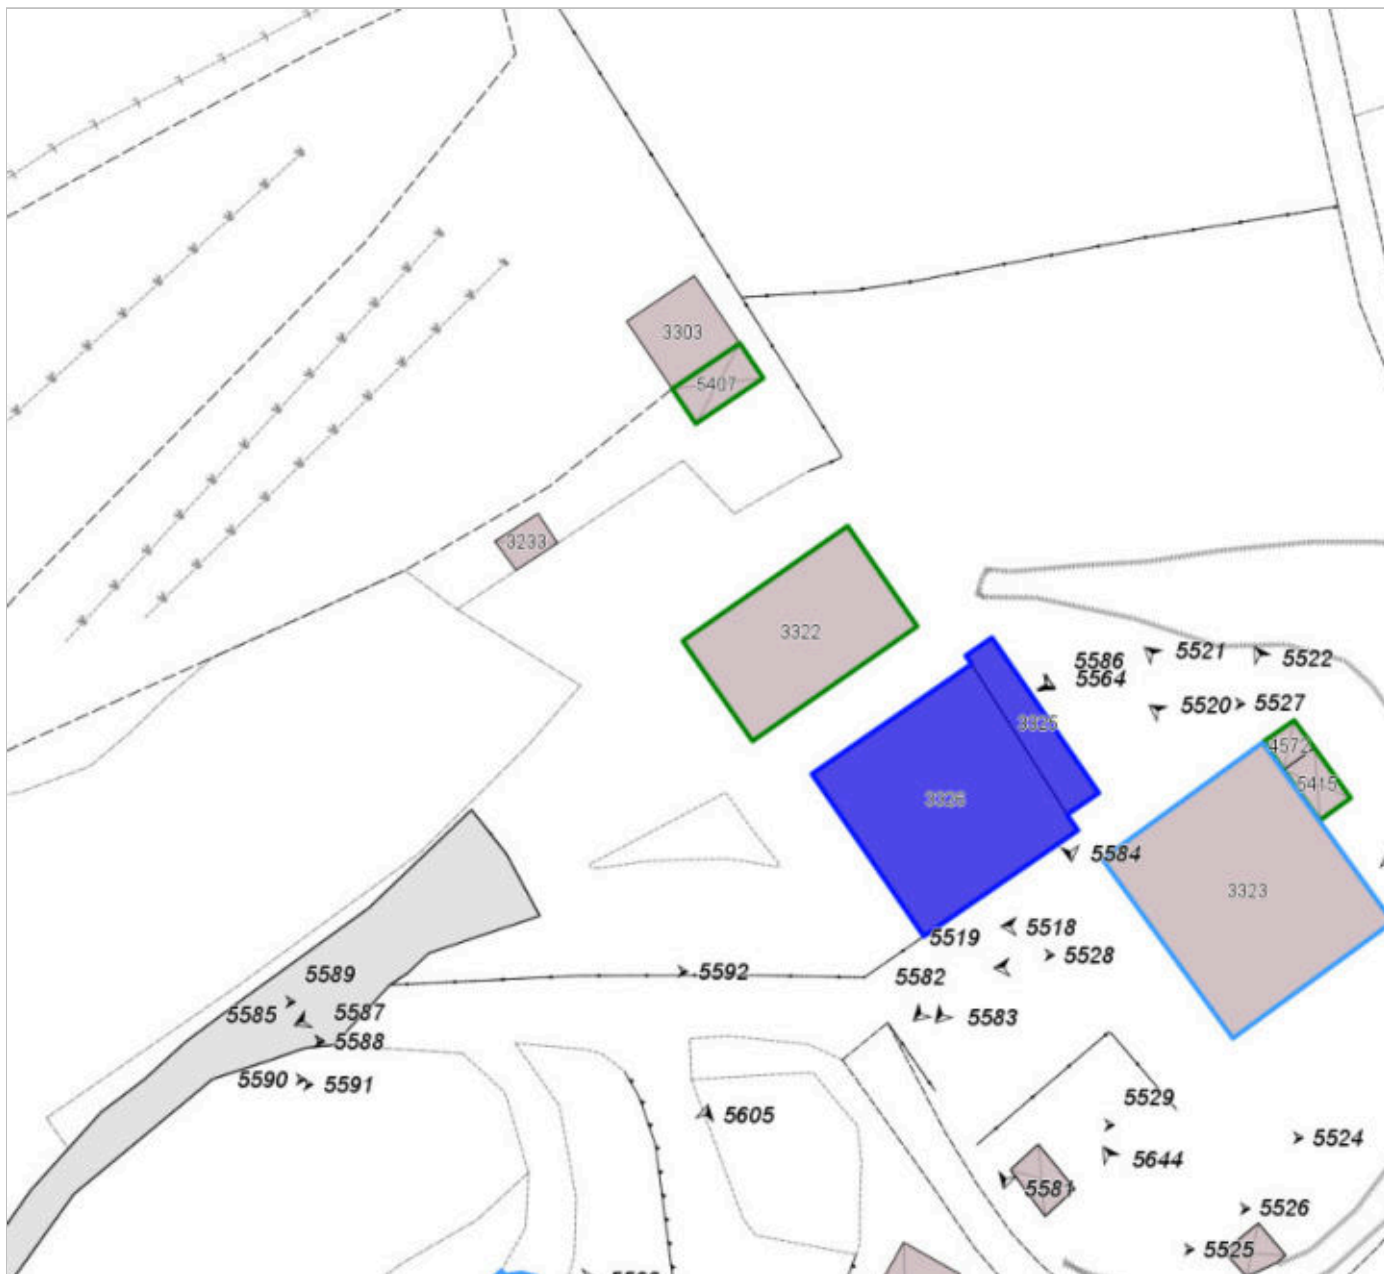
Prescrizioni: L'epoca costruttiva, la tipologia edilizia, l'impaginato regolare della facciata principale a s/w, rappresentano elementi di valore per l'edificio.

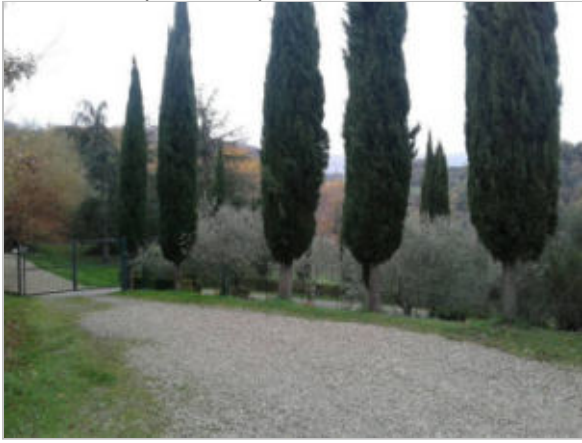
FOTO n° 5655 (scheda 322) del 21/11/2017

- **Data rilevazione** 21/11/2017
- **Ambito** rurale
- **Giacitura** cacumine
- **Località** IL PODERUZZO
- **Denominazione** IL PODERUZZO
- **Tipologia insediativa** casa colonica
- dimora a elementi sparsi (con l'abitazione separata dal rustico)
- **Elementi di tutela** impianto planivolumetrico
- **Note**
ril. 2004: Piccolo nucleo composto di un edificio a volume complesso e un secondo edificio su pendio longitudinale.
- **Caratteristiche pertinenza** colture agricole; gruppi di alberature; filari; terrazzamenti/cigionamenti; altri muretti e/o suddivisioni interne; parcheggio (a raso); altra area pavimentata (compresi percorsi); area trattata con ghiaia; aia; giardino / area verde
- **Condizioni generali** buone
- **Presenza di edifici/manufatti recenti e/o incongrui** pavimentazioni

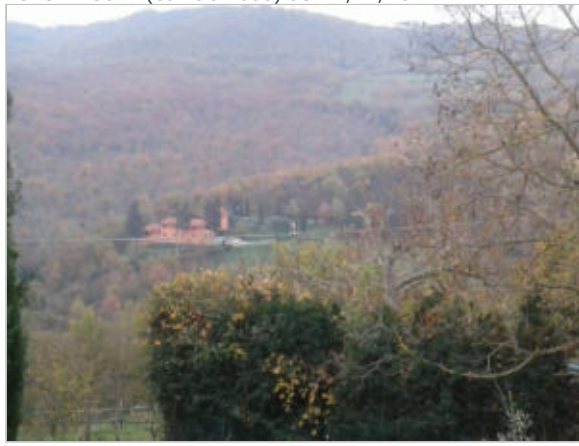
FOTO n° 5644 (edificio 1006) del 21/11/2017

Condizioni generali: buone

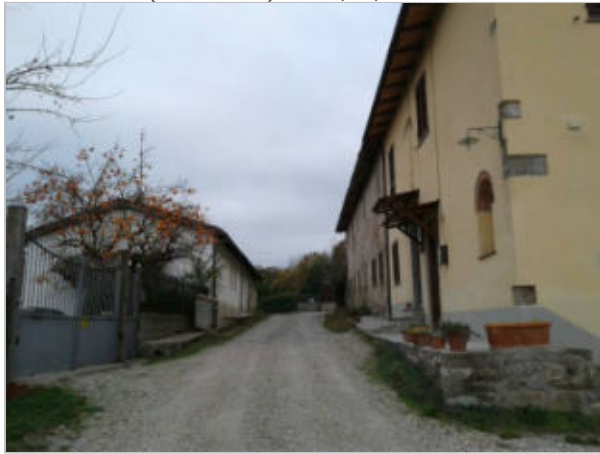
FOTO n° 5679 (scheda 323) del 21/11/2017

- **Data rilevazione** 21/11/2017
- **Ambito** rurale
- **Giacitura** crinale
- **Località** C. MONTUI (Barberino Di Mugello)
- **Tipologia insediativa** nucleo/borgo
- **Elementi di tutela** impianto plani-volumetrico
- **Note**
ril. 2011: Nucleo complesso formato da tre edifici a sviluppo longitudinale e manufatti destinati a magazzino. Gli edifici sono in parte ristrutturati e in parte in stato di abbandono. Vi sono riconoscibili un edificio principale in linea e un annesso originari e un accrescimento di epoca successiva.
- **Caratteristiche pertinenza** pozzo; gruppi di alberature; altri muretti e/o suddivisioni interne; recinzioni recenti; parcheggio (a raso); area trattata con asfalto; altra area pavimentata (compresi percorsi); area trattata con ghiaia; orto; giardino / area verde
- **Condizioni generali** medie

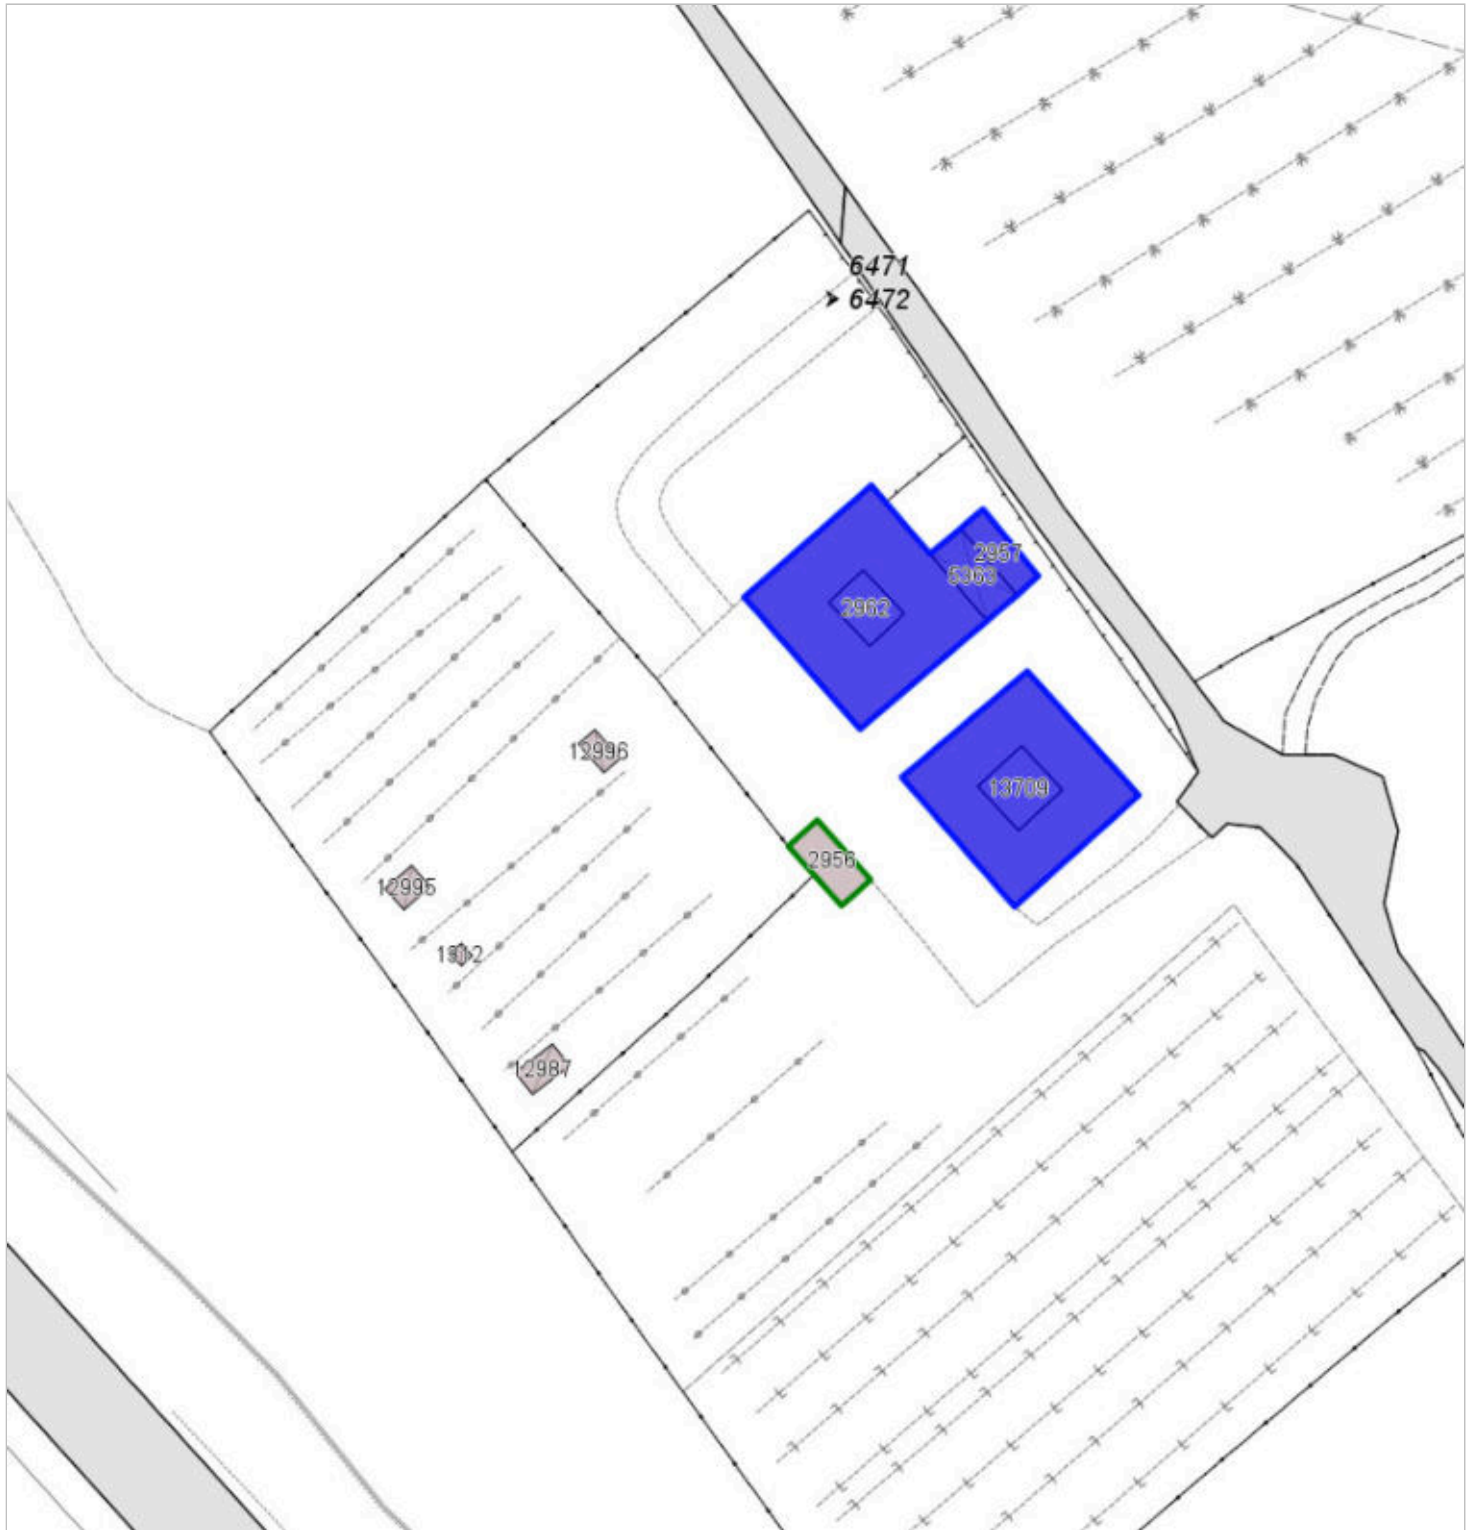
FOTO n° 6471 (scheda 353) del 30/01/2018

Prescrizioni: La tipologia edilizia, la torretta colombaia, rappresentano elementi di valore per l'edificio.
