Comune di Barberino di Mugello

PO PIANO OPERATIVO

Allegato A1 alle NTA – Schedatura del patrimonio edilizio esistente rurale
Schede da 500 a 599

COMUNE DI BARBERINO DI MUGELLO
Città Metropolitana di Firenze
Rilievo del patrimonio edilizio esistente

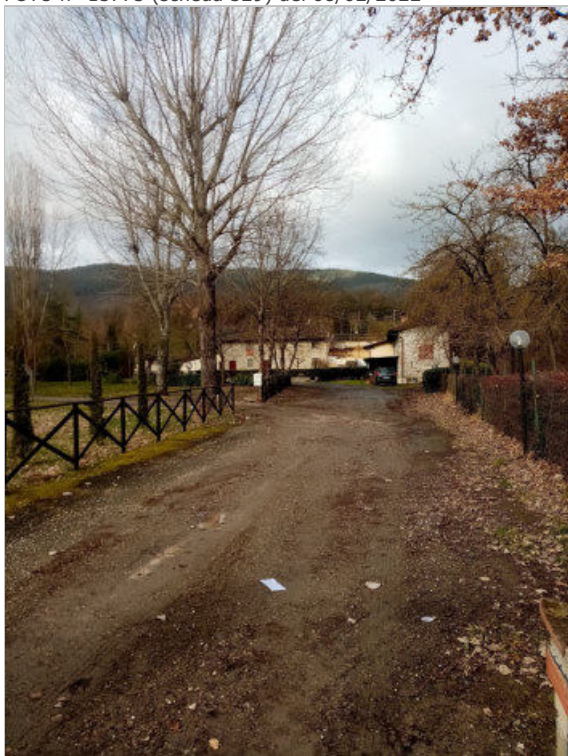
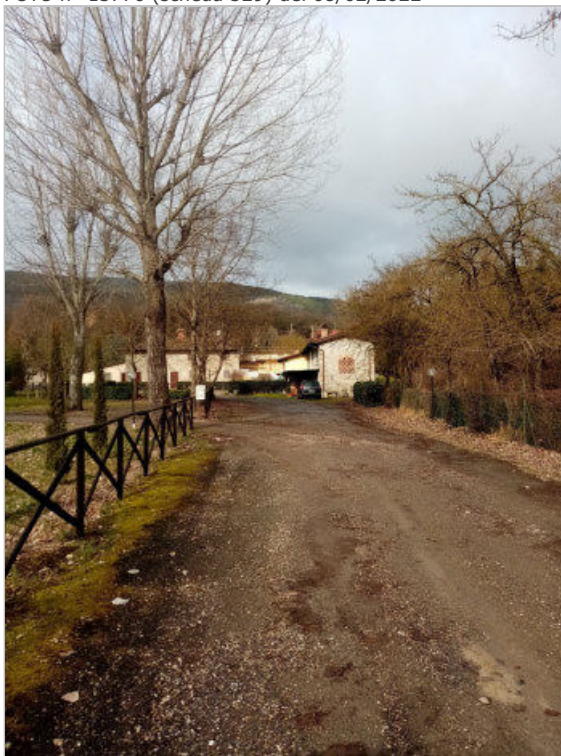
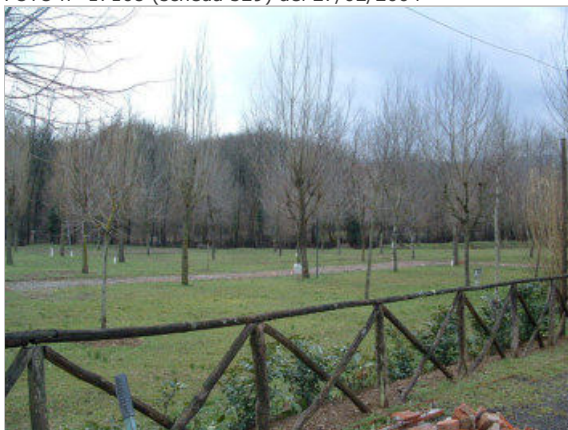
FOTO n° 15775 (scheda 529) del 08/02/2022

Prescrizioni: Edificio in parte presente al catasto leopoldino. La tipologia edilizia, l'impaginato della facciata del retro e fronte strada, con i grigliati, rappresentano elementi di valore per l'edificio.

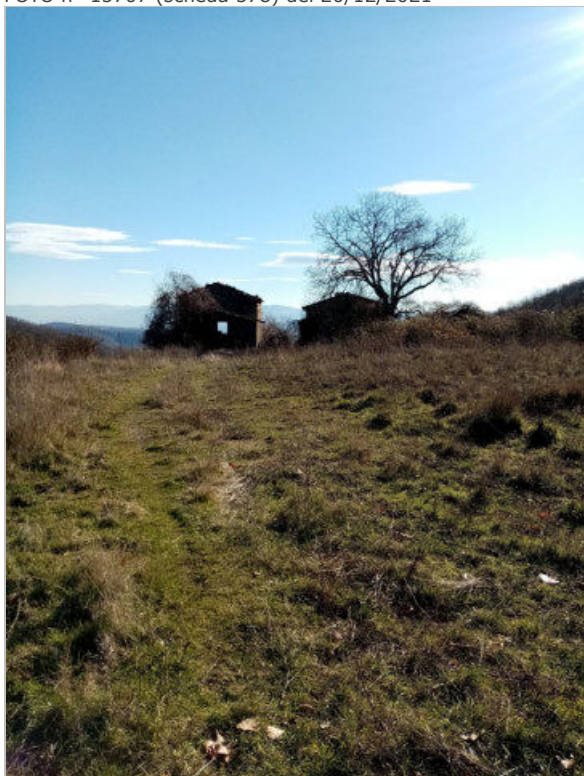
FOTO n° 15707 (scheda 578) del 20/12/2021

note: Edificio a volume compatto su pendio longitudinale, di due piani fuori terra coperto a capanna. L'edificio è stato ampliato a valle in epoca successiva, con un volume di un piano fuori terra. Il fabbricato è in parte crollato ed è in stato di degrado avanzato (Ril. 2003).
