Comune di Barberino di Mugello

PO PIANO OPERATIVO

Allegato A1 alle NTA – Schedatura del patrimonio edilizio esistente rurale
Schede da 701 a 799

COMUNE DI BARBERINO DI MUGELLO
Città Metropolitana di Firenze
Rilievo del patrimonio edilizio esistente

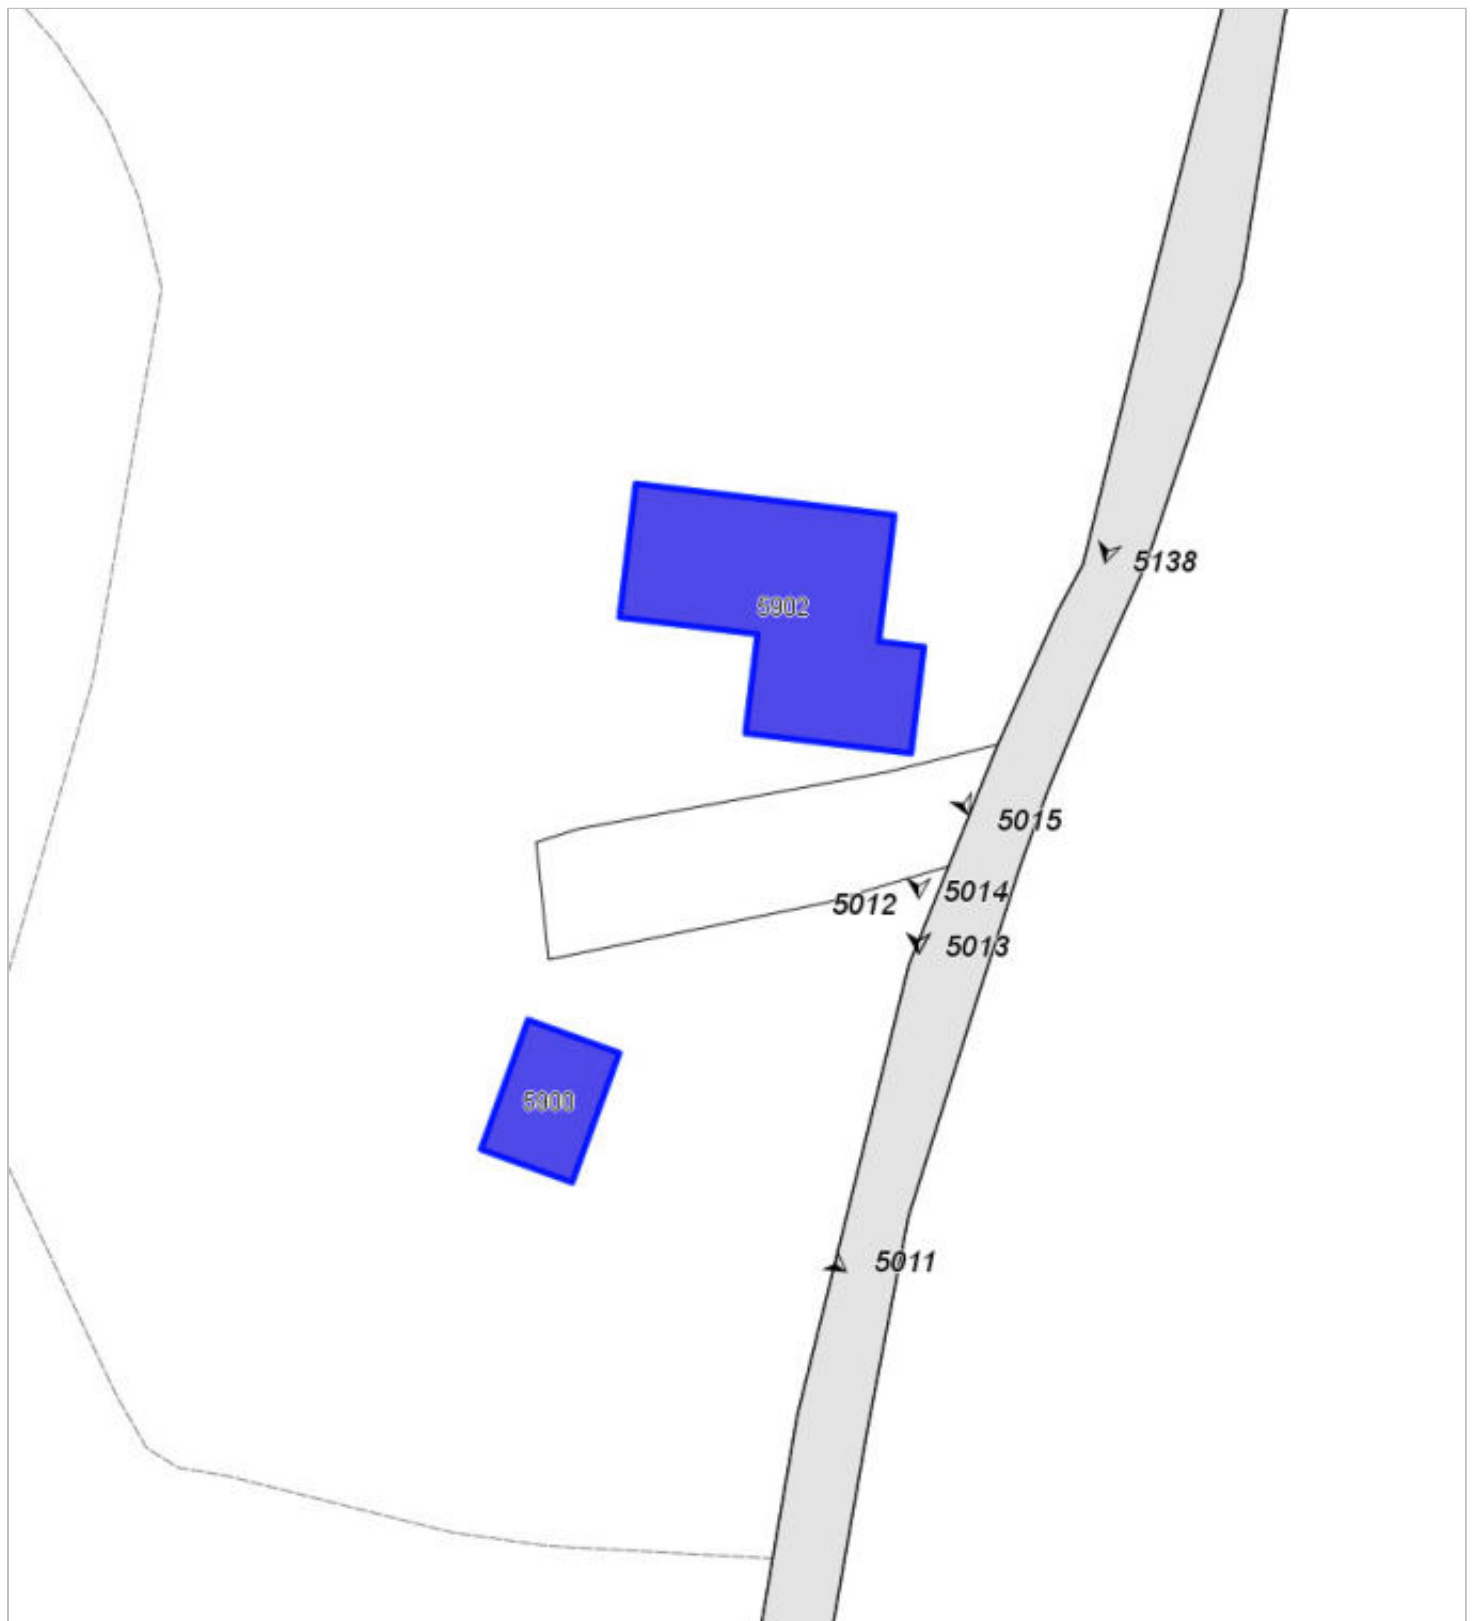
FOTO n° 5012 (edificio 2492) del 15/11/2017

2003: Edificio a volume compatto con impianto planivolumetrico ad "L" di due piani fuori terra, con copertura a padiglione. Sul fronte d'ingresso, decentrato rispetto all'entrata, è annesso un ulteriore volume coperto a falde. Sulla facciata principale sono visibili numerose soluzioni di continuità nella muratura.

Condizioni generali: rudere

Informazioni generali e note: ril. 2003: Edificio a volume compatto di due piani fuori terra, con copertura originaria a capanna ora crollata. Su di un lato è annesso un volume a sviluppo longitudinale di un piano fuori terra coperto ad una falda. Il fabbricato versa in pessimo stato di conservazione.

- **Alterazioni:**
- **Elementi da tutelare:**
- **Note ed indicazioni per la normativa:** e'consentita la ricostruzione sulla base di documentazione storica, cartografica e fotografica che documenti lo stato originario dell'edificio.

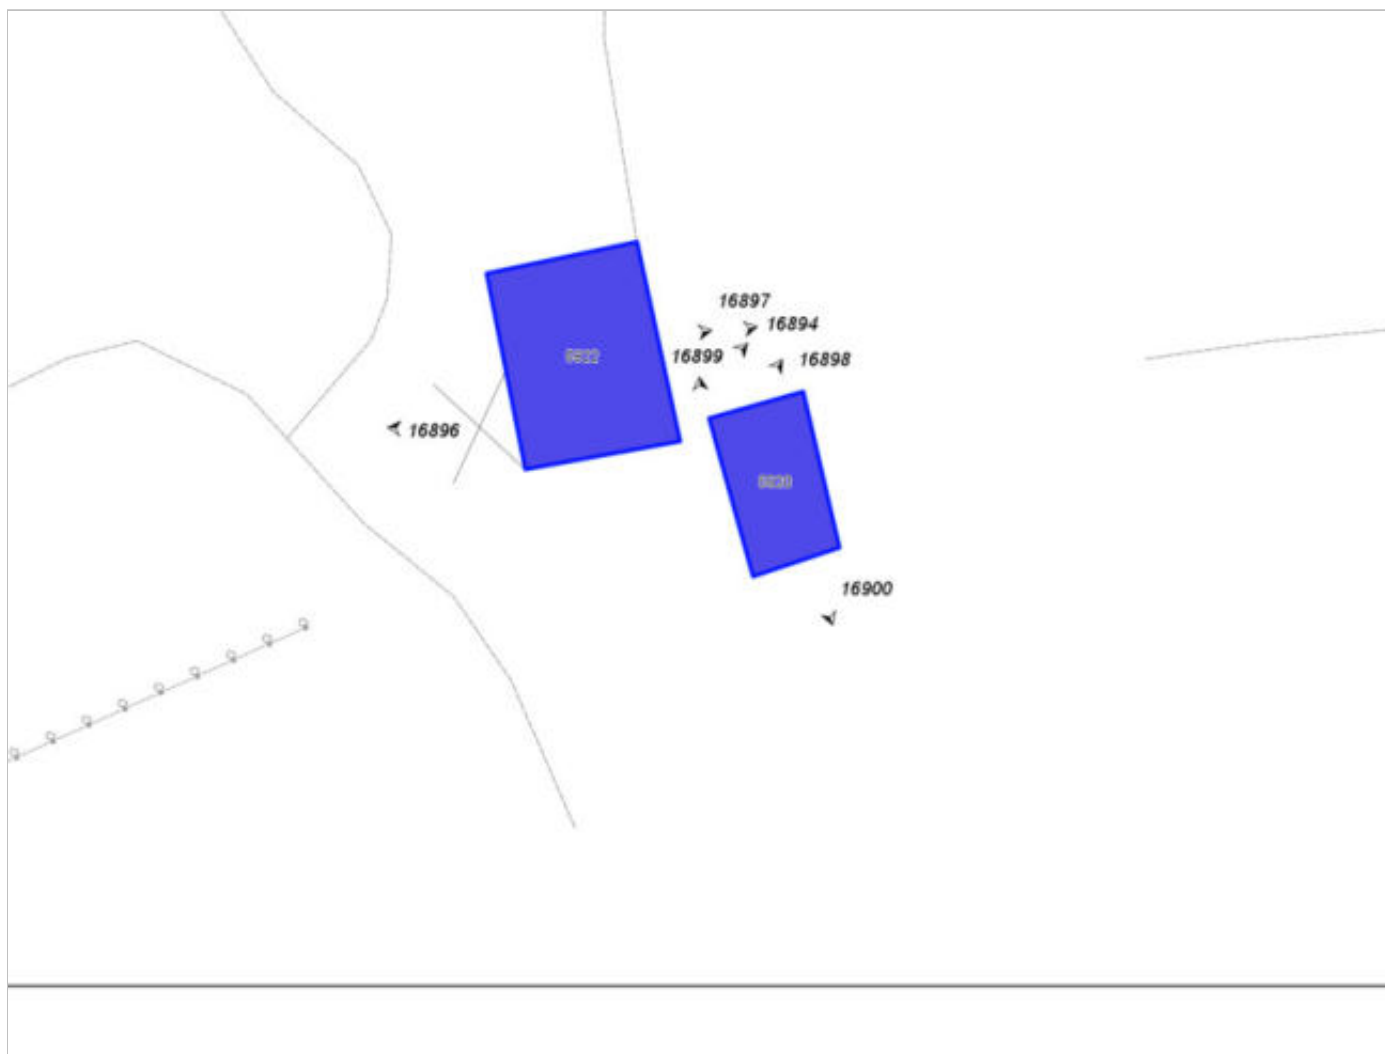
- **Data rilevazione** 27/04/2021
- **Ambito** rurale
- **Giacitura** pendio
- **Località** CERSINA (Barberino Di Mugello)
- **Tipologia insediativa** casa colonica - dimora a elementi sparsi (con l'abitazione separata dal rustico)
- **Elementi di tutela** conformazione del resede|pavimentazione in pietra|impianto plani-volumetrico
- **Note**
ril. 2007: Complesso di due fabbricati, composto da un edificio principale e da un fienile, che affacciano sull'aia a comune pavimentata in pietra. Il proprietario riferisce di fonti che indicherebbero il complesso come nucleo anticamente fortificato.
- **Caratteristiche pertinenza** incolto; gruppi di alberature; parcheggio (a raso); altra area pavimentata (compresi percorsi); aia
- **Condizioni generali** medie

Prescrizioni: l'epoca costruttiva, la tipologia edilizia, l'impianto planivolumetrico generale, la facciata principale, sono elementi di valore per l'edificio.

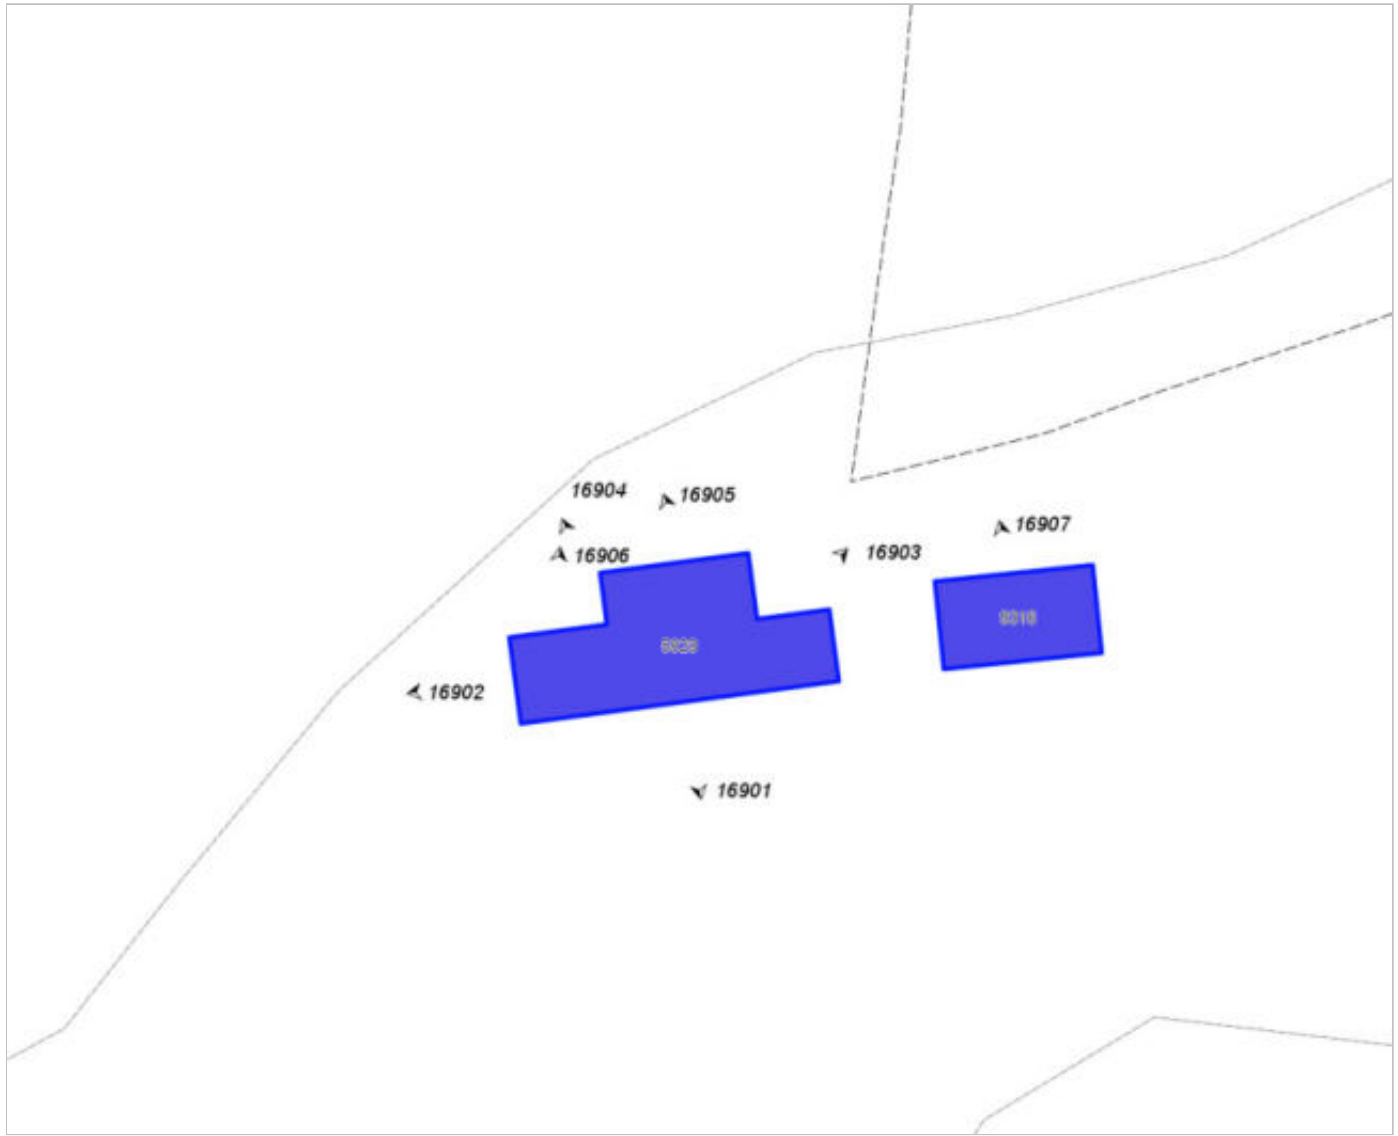
- **Data rilevazione** 27/04/2021
- **Ambito** rurale
- **Giacitura** pendio
- **Località** Casa al Prete
- **Tipologia insediativa** casa colonica - dimora a elementi sparsi (con l'abitazione separata dal rustico)
- **Elementi di tutela** impianto planivolumetrico
- **Note**
Complesso di due edifici composto da un fabbricato principale destinato ad abitazione in pessimo stato di conservazione e da un fienile ridotto a rudere.
- **Caratteristiche pertinenza** incolto; aia
- **Condizioni generali** pessime

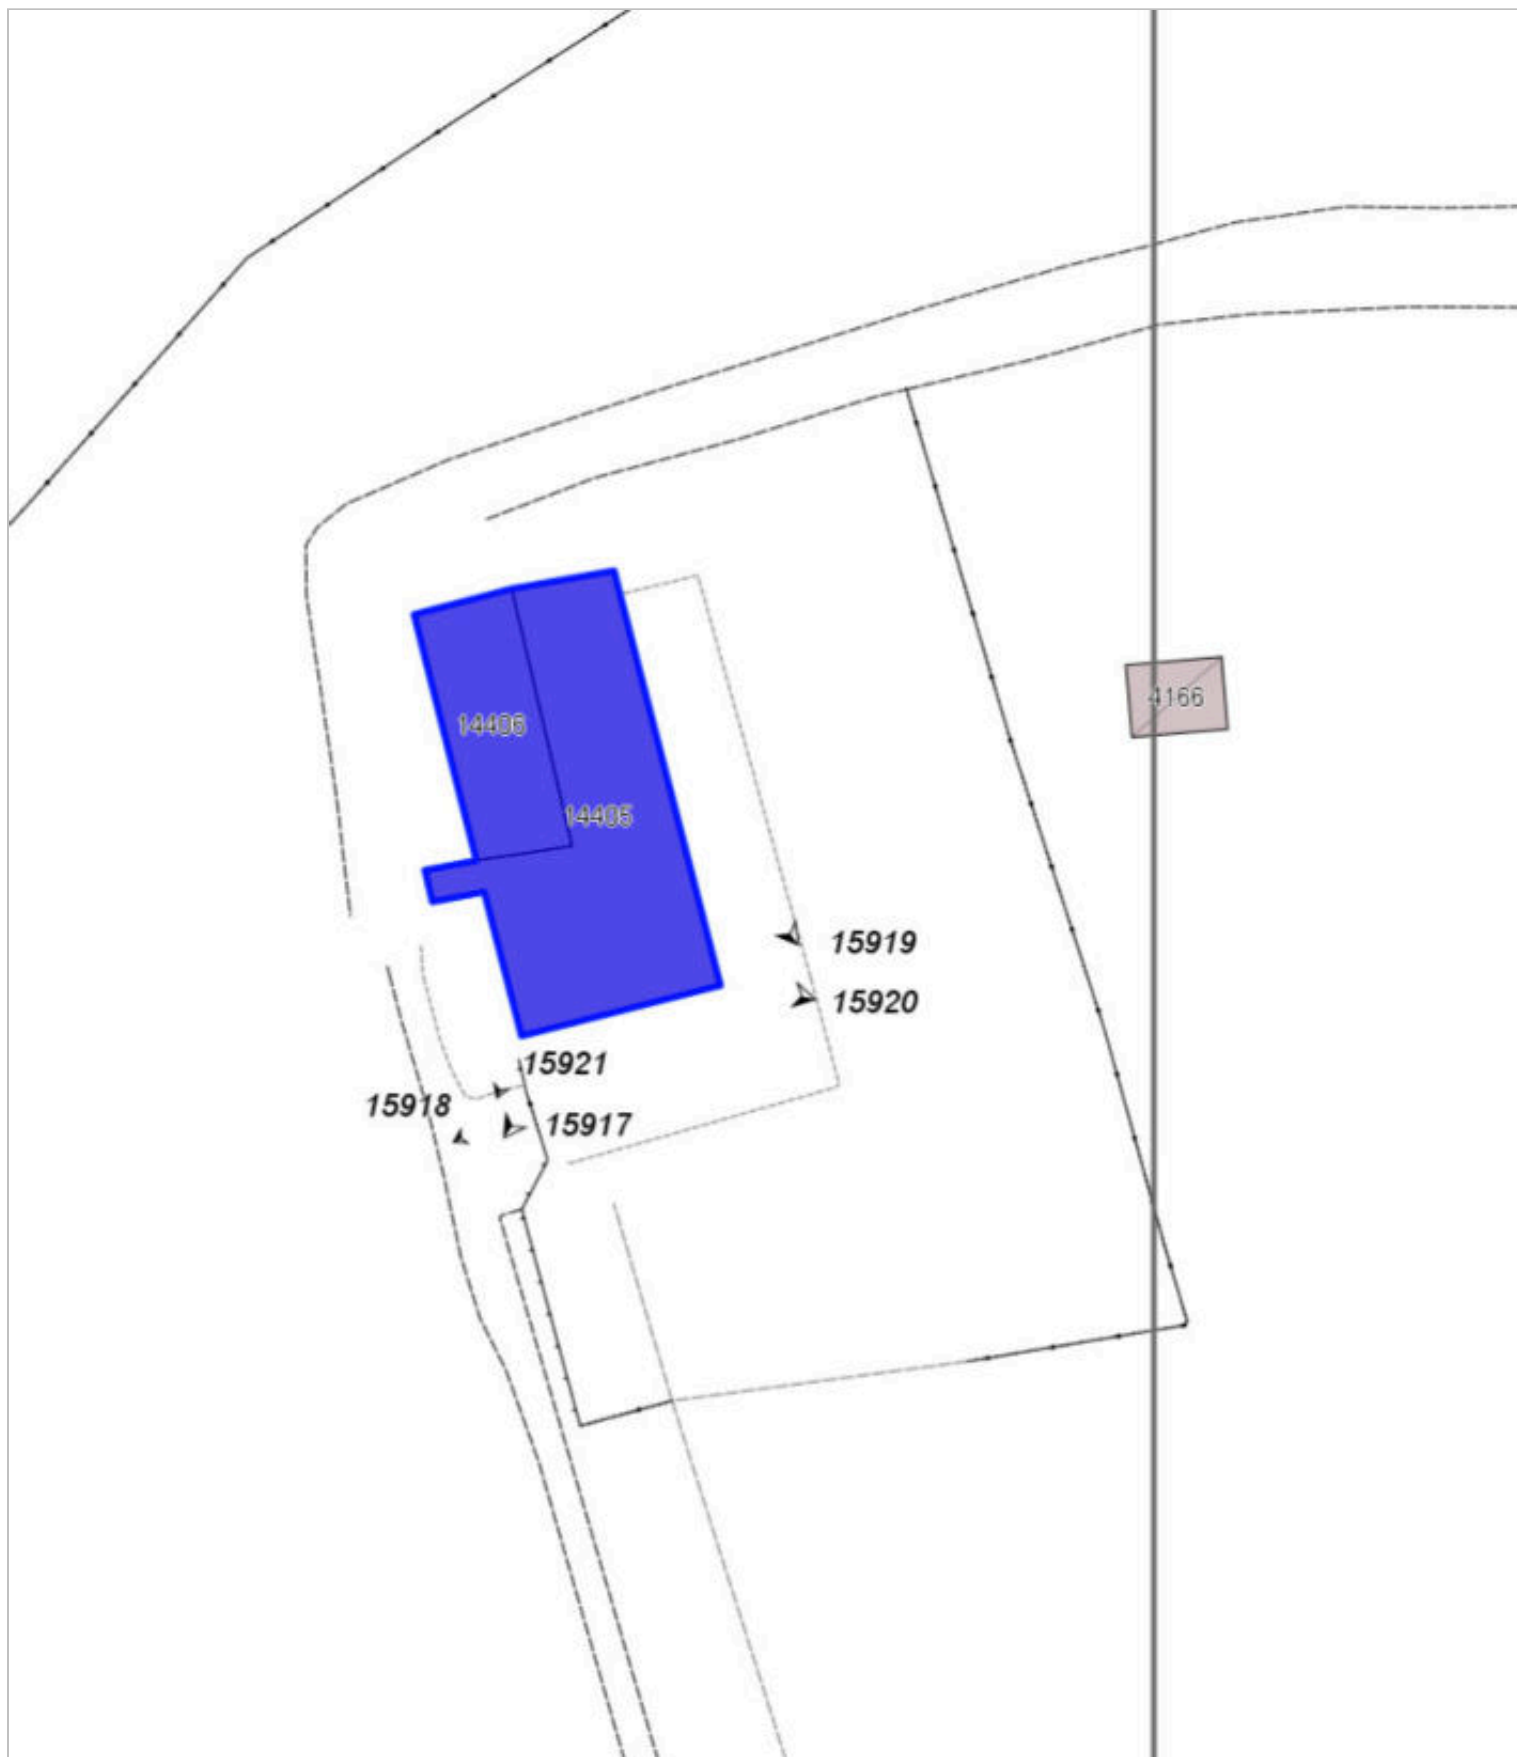
FOTO n° 15918 (scheda 725) del 03/03/2022

Informazioni generali e note: ril. 2003: Edificio a volume compatto, su pendio longitudinale di due piani fuori terra a monte e tre piani a valle, coperto a padiglione, attualmente in stato di abbandono e parzialmente in stato di forte degrado.

Prescrizioni: Edifici soggetti alle verifiche di cui al D.L. 42/2004).

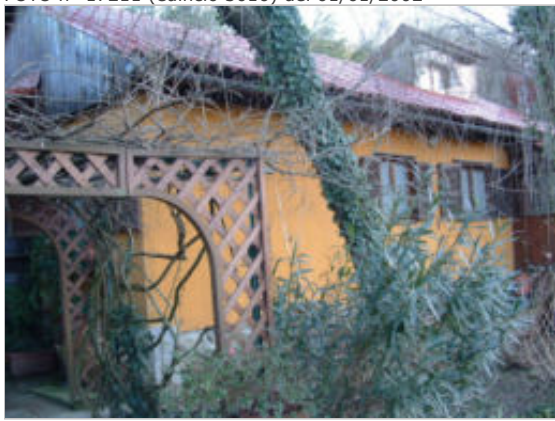
FOTO n° 17211 (edificio 3016) del 01/01/2002

- **Data rilevazione** 17/06/2021
- **Ambito** rurale
- **Giacitura** pendio
- **Località** LATERA (Barberino Di Mugello)
- **Tipologia insediativa** edificio isolato su lotto
- **Caratteristiche pertinenza** incolto; parcheggio (a raso); aia
- **Condizioni generali** medie

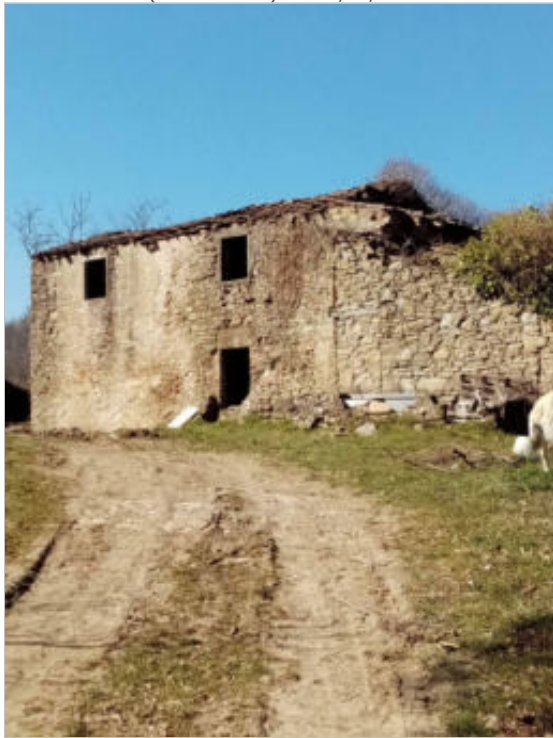
FOTO n° 16063 (edificio 3017) del 10/03/2022

- **Data rilevazione** 17/06/2021
- **Ambito** rurale
- **Giacitura** pendio
- **Località** LATERA (Barberino Di Mugello)
- **Tipologia insediativa** casa colonica - dimora unitaria (con abitazione sovrapposta o giustapposta al rustico)
- **Elementi di tutela** impianto plani-volumetrico
- **Note**
ril. 2004: Edificio a volume compatto di due piani fuori terra, con copertura a due falde a cui sono addossati alcuni corpi (ex annesso agricolo ed ex porcilaia su lati contrapposti). In stato di abbandono, è in pessimo stato di conservazione.
- **Caratteristiche pertinenza** incolto; gruppi di alberature; aia
- **Condizioni generali** pessime

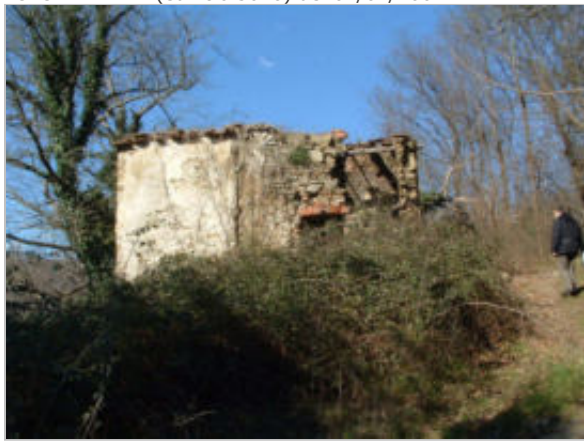
FOTO n° 17224 (edificio 3020) del 01/01/2002

- **Data rilevazione** 22/06/2021
- **Ambito** rurale
- **Giacitura** pendio
- **Località** CORNOCCHIO (Barberino Di Mugello)
- **Tipologia insediativa** casa colonica
- dimora a elementi sparsi (con l'abitazione separata dal rustico)
- **Elementi di tutela** impianto planivolumetrico
- **Note**
ril. 2003: Piccolo nucleo costituito da due fabbricati in stato di rudere parzialmente coperti da vegetazione.
- **Caratteristiche pertinenza** incolto
- **Condizioni generali** pessime

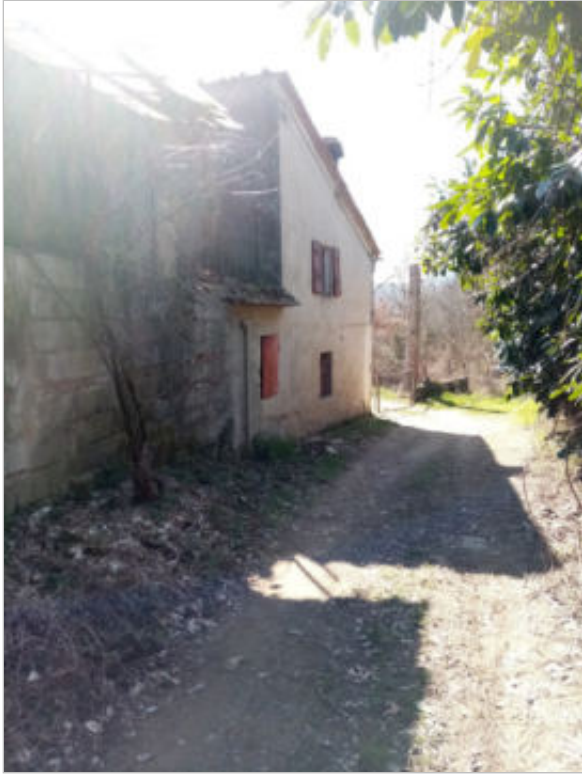
FOTO n° 16073 (edificio 1034) del 10/03/2022

- **Data rilevazione** 22/06/2021
- **Ambito** rurale
- **Giacitura** pendio
- **Località** LATERA (Barberino Di Mugello)
- **Tipologia insediativa** edificio isolato su lotto
- **Elementi di tutela** impianto plani-volumetrico
- **Note**
ril. 2004: Trattasi di un edificio isolato con resede delimitato da muretti in blocchi di cls e rete a maglia sciolta.
- **Caratteristiche pertinenza** gruppi di alberature; recinzioni recenti; parcheggio (a raso); giardino / area verde
- **Condizioni generali** medie

Prescrizioni: L'impianto urbanistico, la tipologia edilizia, rappresentano elementi di valore per l'edificio.

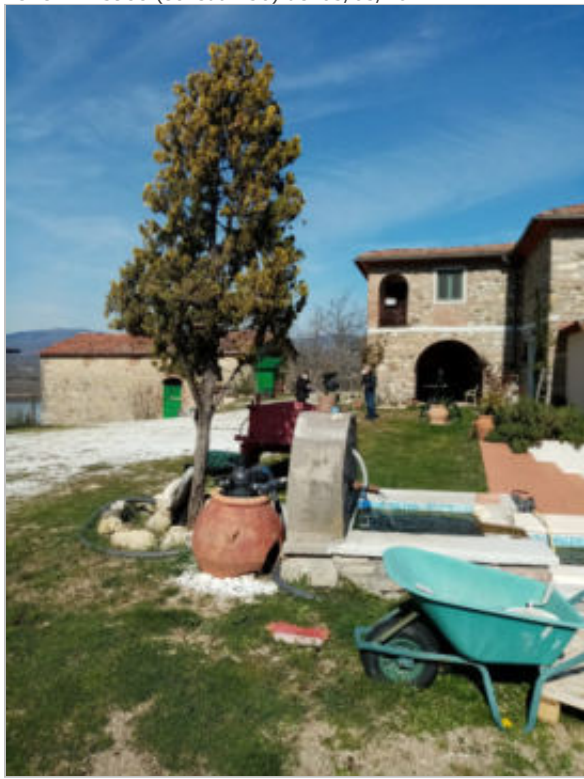
FOTO n° 15988 (scheda 736) del 03/03/2022

- **Data rilevazione** 22/06/2021
- **Ambito** rurale
- **Giacitura** pendio
- **Località** C. IL SASSO (Barberino Di Mugello)
- **Tipologia insediativa** casa colonica
- dimora a elementi sparsi (con l'abitazione separata dal rustico)
- **Elementi di tutela** impianto planivolumetrico
- **Note**
ril. 2004: Nucleo rurale posizionato lungo la strada vicinale di S. Giovanni, costituito da due edifici - la casa padronale e l'annesso agricolo (fienile) - prospicienti un'aia comune.
- **Caratteristiche pertinenza** incolto; gruppi di alberature; impianto fotovoltaico a terra; parcheggio (a raso); area trattata con ghiaia; aia
- **Condizioni generali** medie

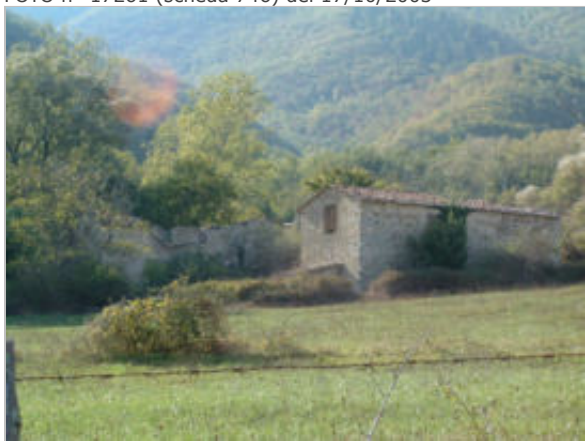
FOTO n° 17261 (scheda 746) del 17/10/2003

- **Data rilevazione** 07/07/2021
- **Ambito** rurale
- **Giacitura** cacumine
- **Località** Buca di Sopra
- **Tipologia insediativa** casa colonica
- dimora a elementi sparsi (con l'abitazione separata dal rustico)
- **Elementi di tutela** impianto planivolumetrico
- **Note**
ril.2003: Nucleo ex agricolo, ora in stato di abbandono, composto dall'edificio principale, ridotto a rudere, e dall'annesso (fienile) anch'esso in cattivo stato di manutenzione.
- **Caratteristiche pertinenza** incolto
- **Condizioni generali** pessime
