# Comune di Barberino di Mugello

## PO PIANO OPERATIVO

Allegato A2 alle NTA – Schedatura del patrimonio edilizio esistente urbano  
Barberino - Schede da 601 a 699

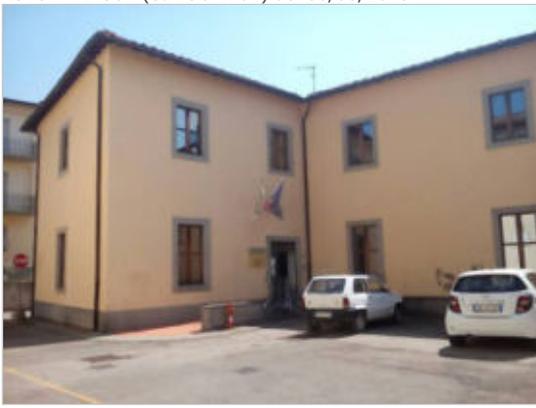
FOTO n° 14957 (edificio 1101) del 06/08/2018

**Tipologia:** palazzo signorile  
**Condizioni generali:** buone

- **Alterazioni:** lievi
- **Elementi da tutelare:** fronte principale allineamento delle aperture archeggiature riquadrature e o cornici in pietra scansione e dimensione delle aperture facciata e
- **Note ed indicazioni per la normativa:** Edificio soggetto alle verifiche del D.L. 42/2004.

**Prescrizioni:** Edificio presente al catasto leopoldino. Il contesto insediativo, l'impianto urbanistico originale, l'impaginato del fronte su corso B. Corsini rappresentano elementi di valore per l'edificio. Edificio soggetto alle verifiche del D.L. 42/2004.

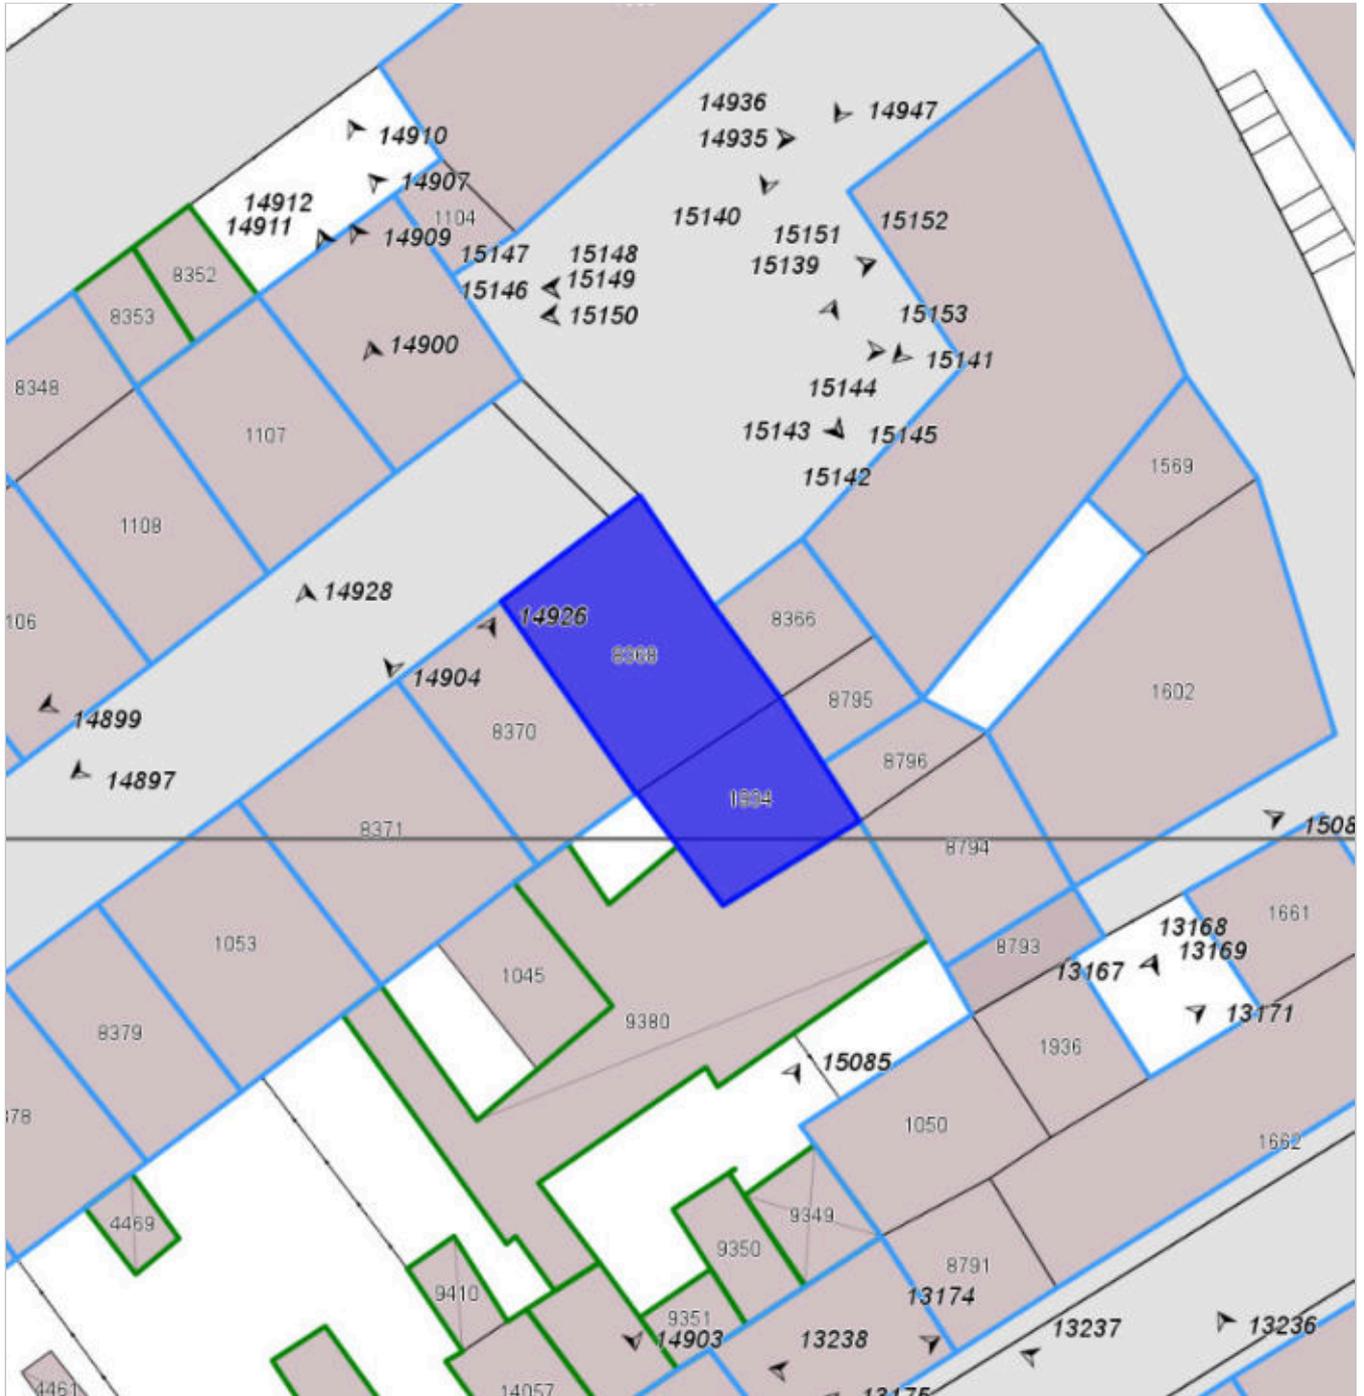
FOTO n° 14907 (edificio 1102) del 06/08/2018

**Condizioni generali:** buone

- **Alterazioni:** lievi
- **Elementi da tutelare:** fronte principale allineamento delle aperture scansione e dimensione delle aperture
- **Note ed indicazioni per la normativa:**

**Prescrizioni:** Il contesto ambientale, l'impianto urbanistico originario, l'impaginato regolare del fronte su via Trento, rappresentano elementi di valore per l'edificio. Gli interventi non dovranno alterare le caratteristiche originarie del fronte prospiciente Via Trento. Non è comunque consentita la modifica della linea di gronda del prospetto principale.

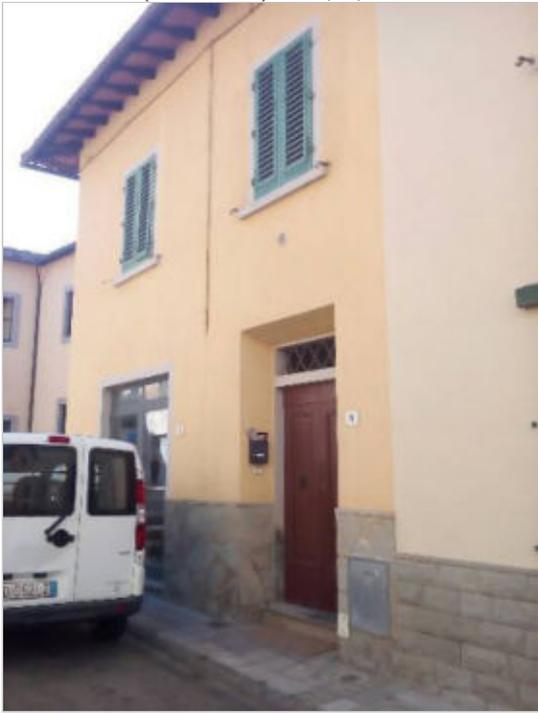
**Tipologia:** casa a schiera (antica)

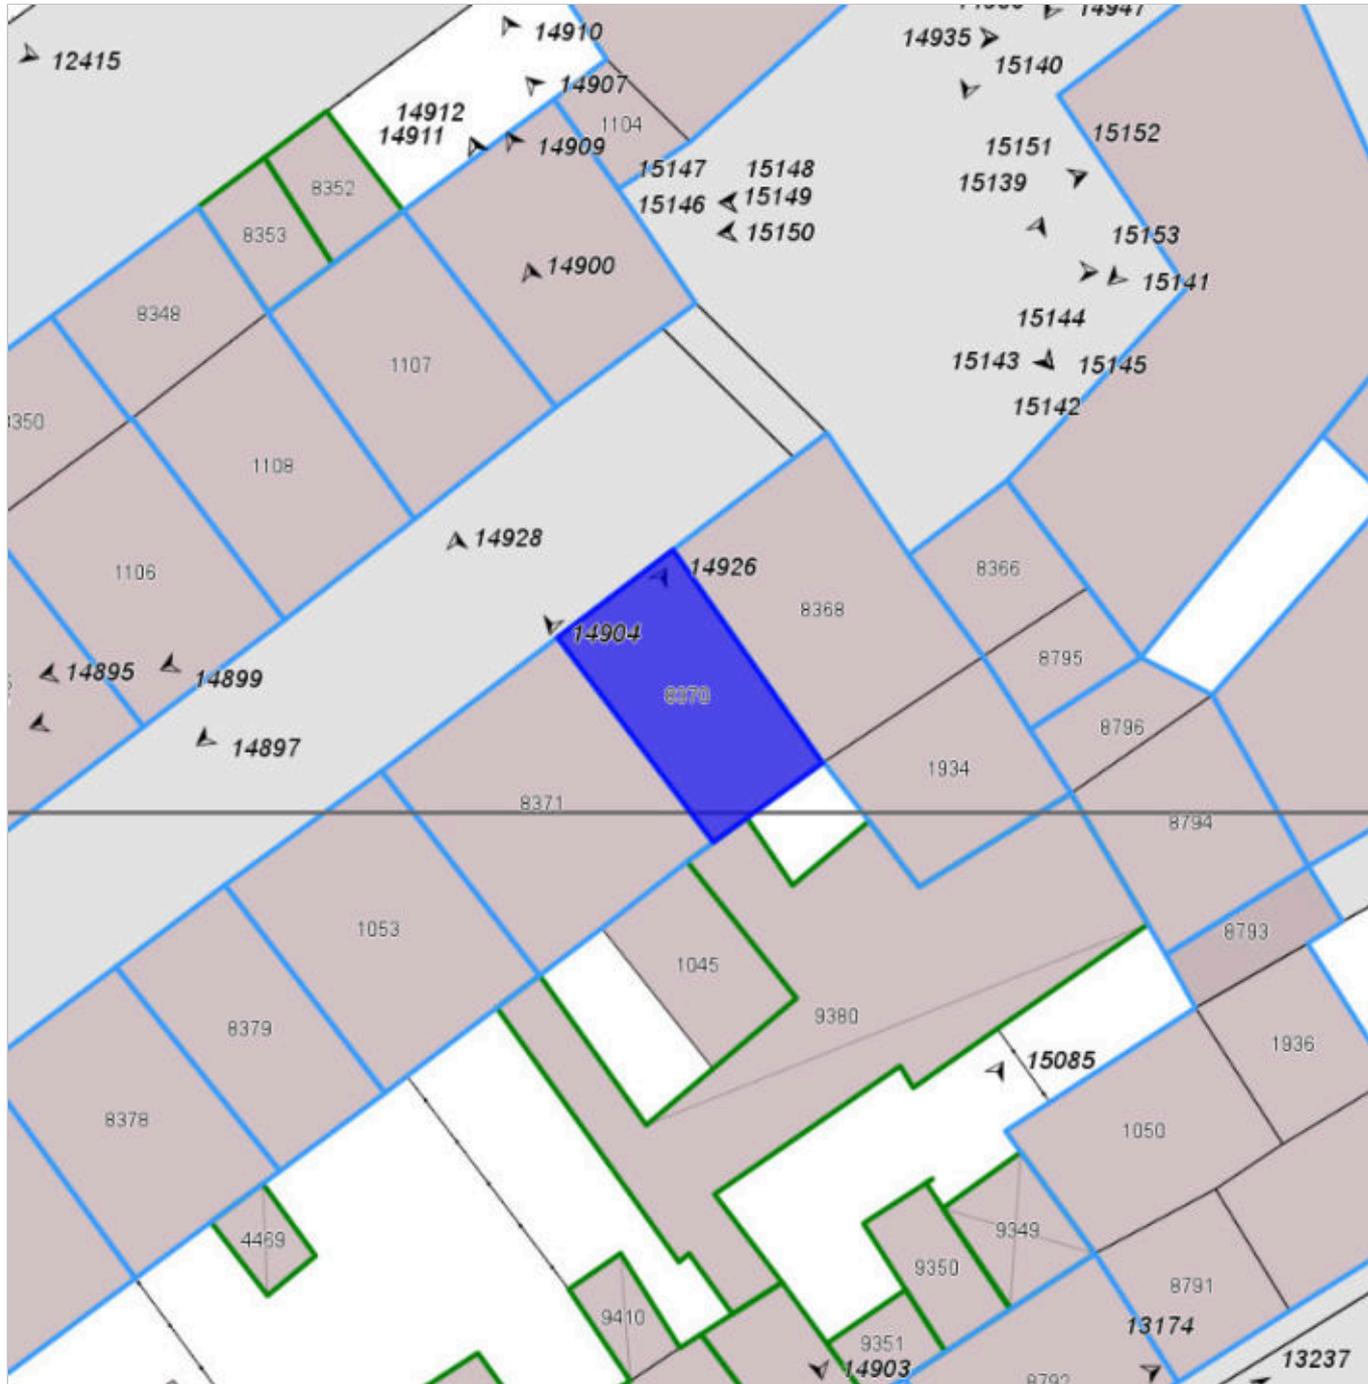
FOTO n° 14909 (edificio 1113) del 06/08/2018

**Condizioni generali:** buone

**Prescrizioni:** Il contesto ambientale, l'impianto urbanistico originario, l'impaginato regolare del fronte su via Trento, rappresentano elementi di valore per l'edificio. Gli interventi non dovranno alterare le caratteristiche originarie del fronte prospiciente Via Trento. Non è comunque consentita la modifica della linea di gronda del prospetto principale.

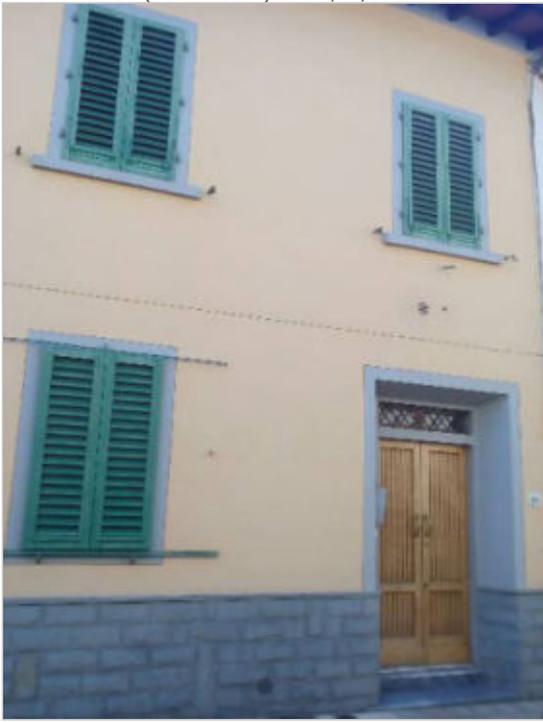
FOTO n° 14917 (edificio 1107) del 06/08/2018

**Condizioni generali:** buone

- **Alterazioni:** lievi
- **Elementi da tutelare:** fronte principale allineamento delle aperture scansione e dimensione delle aperture
- **Note ed indicazioni per la normativa:**

**Prescrizioni:** Il contesto ambientale, l'impianto urbanistico originario, l'impaginato regolare del fronte su via Trento, rappresentano elementi di valore per l'edificio. Gli interventi non dovranno alterare le caratteristiche originarie del fronte prospiciente Via Trento. Non è comunque consentita la modifica della linea di gronda del prospetto principale.

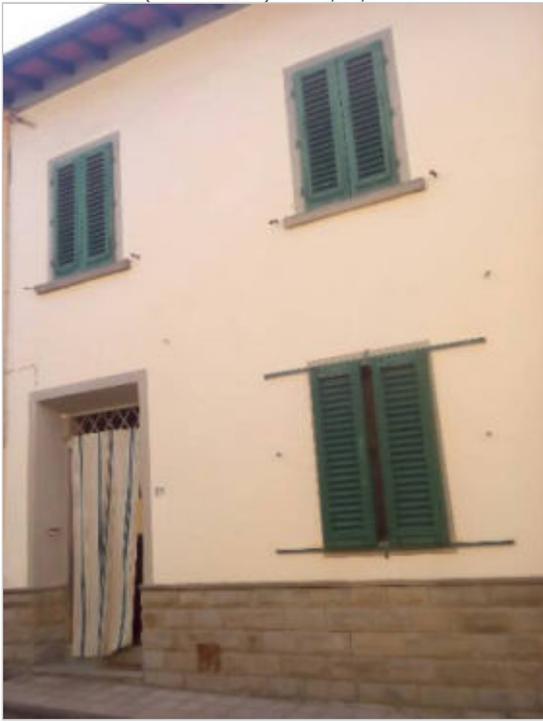
FOTO n° 14915 (edificio 1106) del 06/08/2018

**Condizioni generali:** buone

- **Alterazioni:** lievi
- **Elementi da tutelare:** fronte principale allineamento delle aperture scansione e dimensione delle aperture
- **Note ed indicazioni per la normativa:**

**Prescrizioni:** Il contesto ambientale, l'impianto urbanistico originario, l'impaginato regolare del fronte su via Trento, rappresentano elementi di valore per l'edificio. Gli interventi non dovranno alterare le caratteristiche originarie del fronte prospiciente Via Trento. Non è comunque consentita la modifica della linea di gronda del prospetto principale.

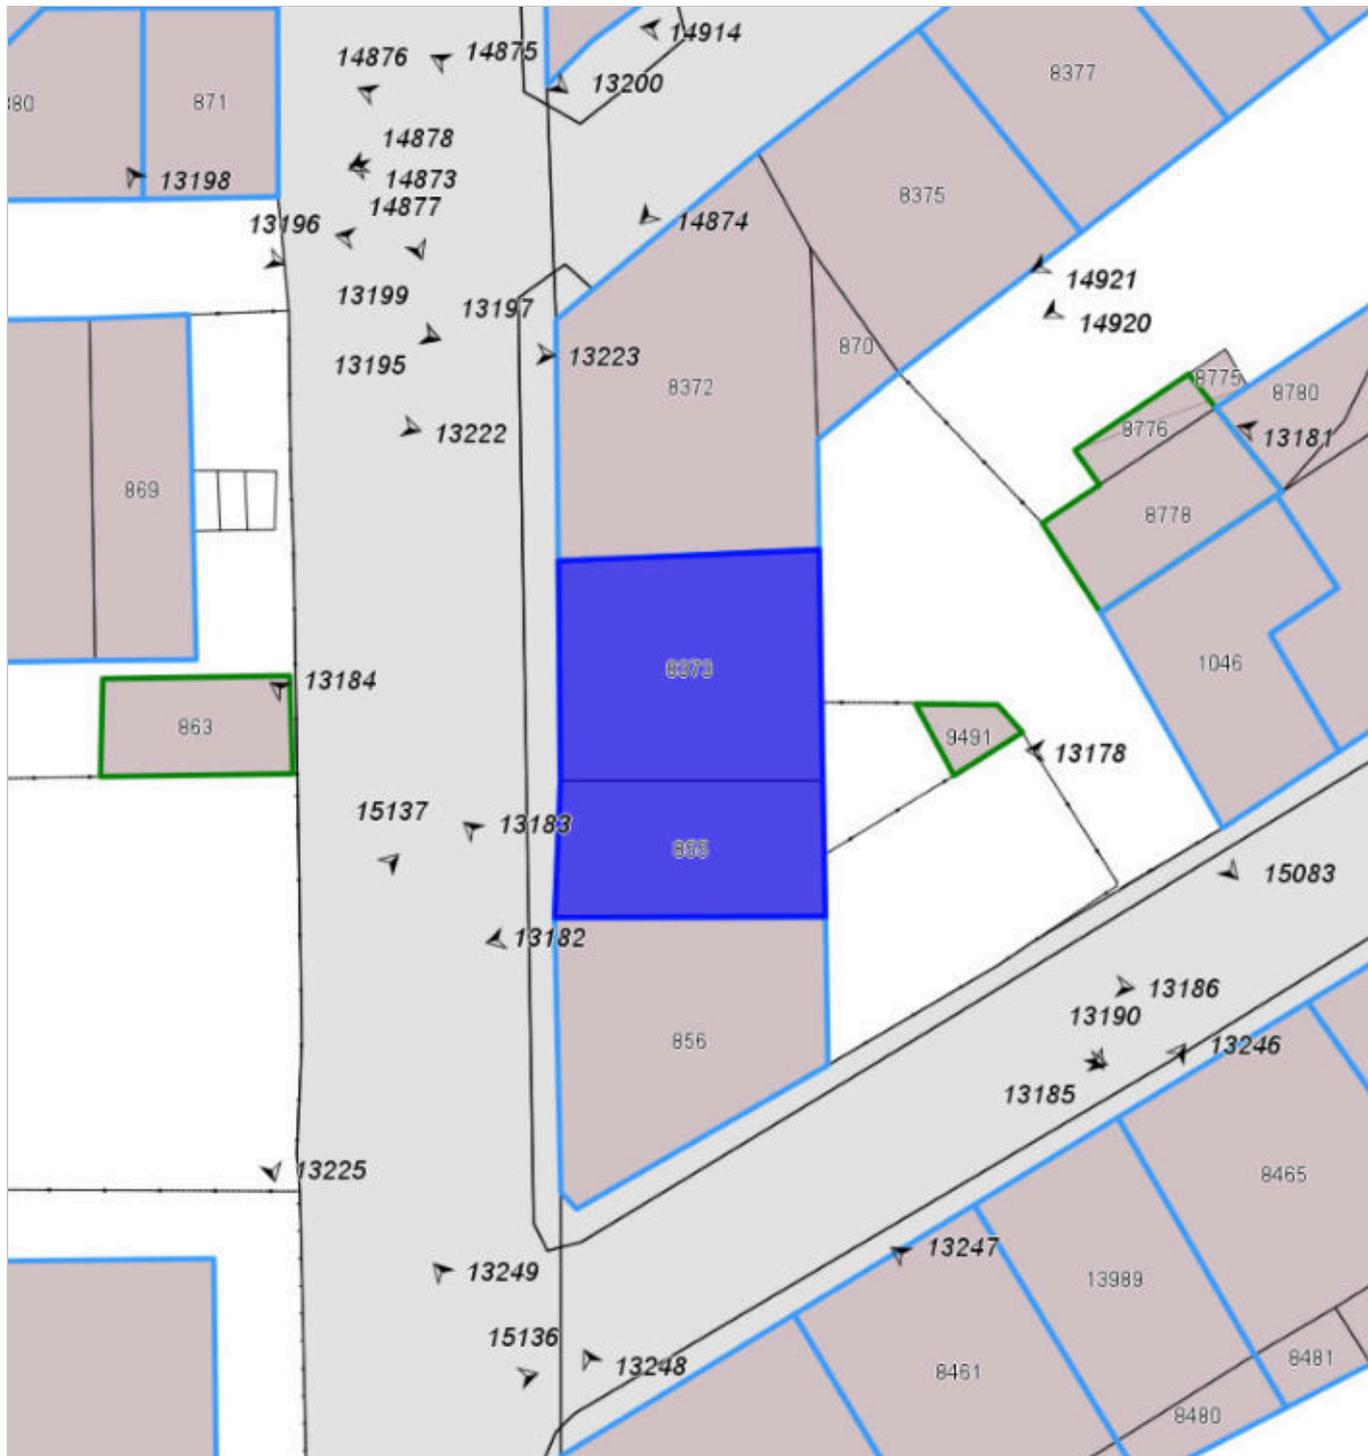
FOTO n° 13187 (edificio 1104) del 27/06/2018

- **Superfici murarie (in prevalenza):** intonaco  
Alterazioni/elementi da segnalare: intonaco degradato
- **Prospetti (in prevalenza):** impaginato regolare
- **Tipo di coperture (in prevalenza):** a capanna
- **Materiali manto di copertura (in prevalenza):** coppi tegole coppi e tegole
- **Materiali gronda (in prevalenza):** tradizionali
- **Elementi architettonici decorativi:** cornici alle finestre; cornici marcapiano, zoccolature, angolari
- **Superfetazioni ed incongruenze:** impianti tecnologici (canne fumarie, condizionatori, parabole e, o antenne, pannelli fotovoltaici o solari...); altri materiali, tecnologie non coerenti; corpi aperti in aggetto, balconi  
Alterazioni/elementi da segnalare: corpi chiusi sul retro

**Prescrizioni:** L'impianto urbanistico originario, l'allineamento delle aperture sul fronte principale, rappresentano elementi di valore per l'edificio.

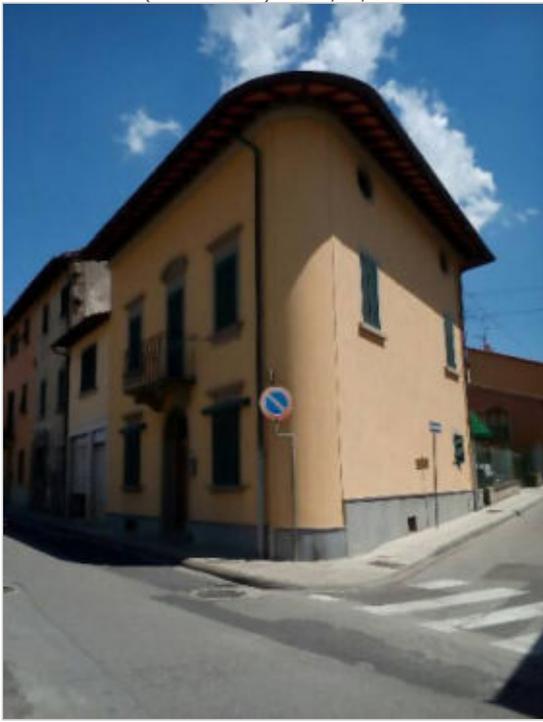
FOTO n° 13182 (edificio 1103) del 27/06/2018

**Prescrizioni:** L'impianto urbanistico originario, la facciata su via della Repubblica con l'impaginato regolare e simmetrico, le riquadrature e cornici in pietra, rappresentano elementi di valore per l'edificio.

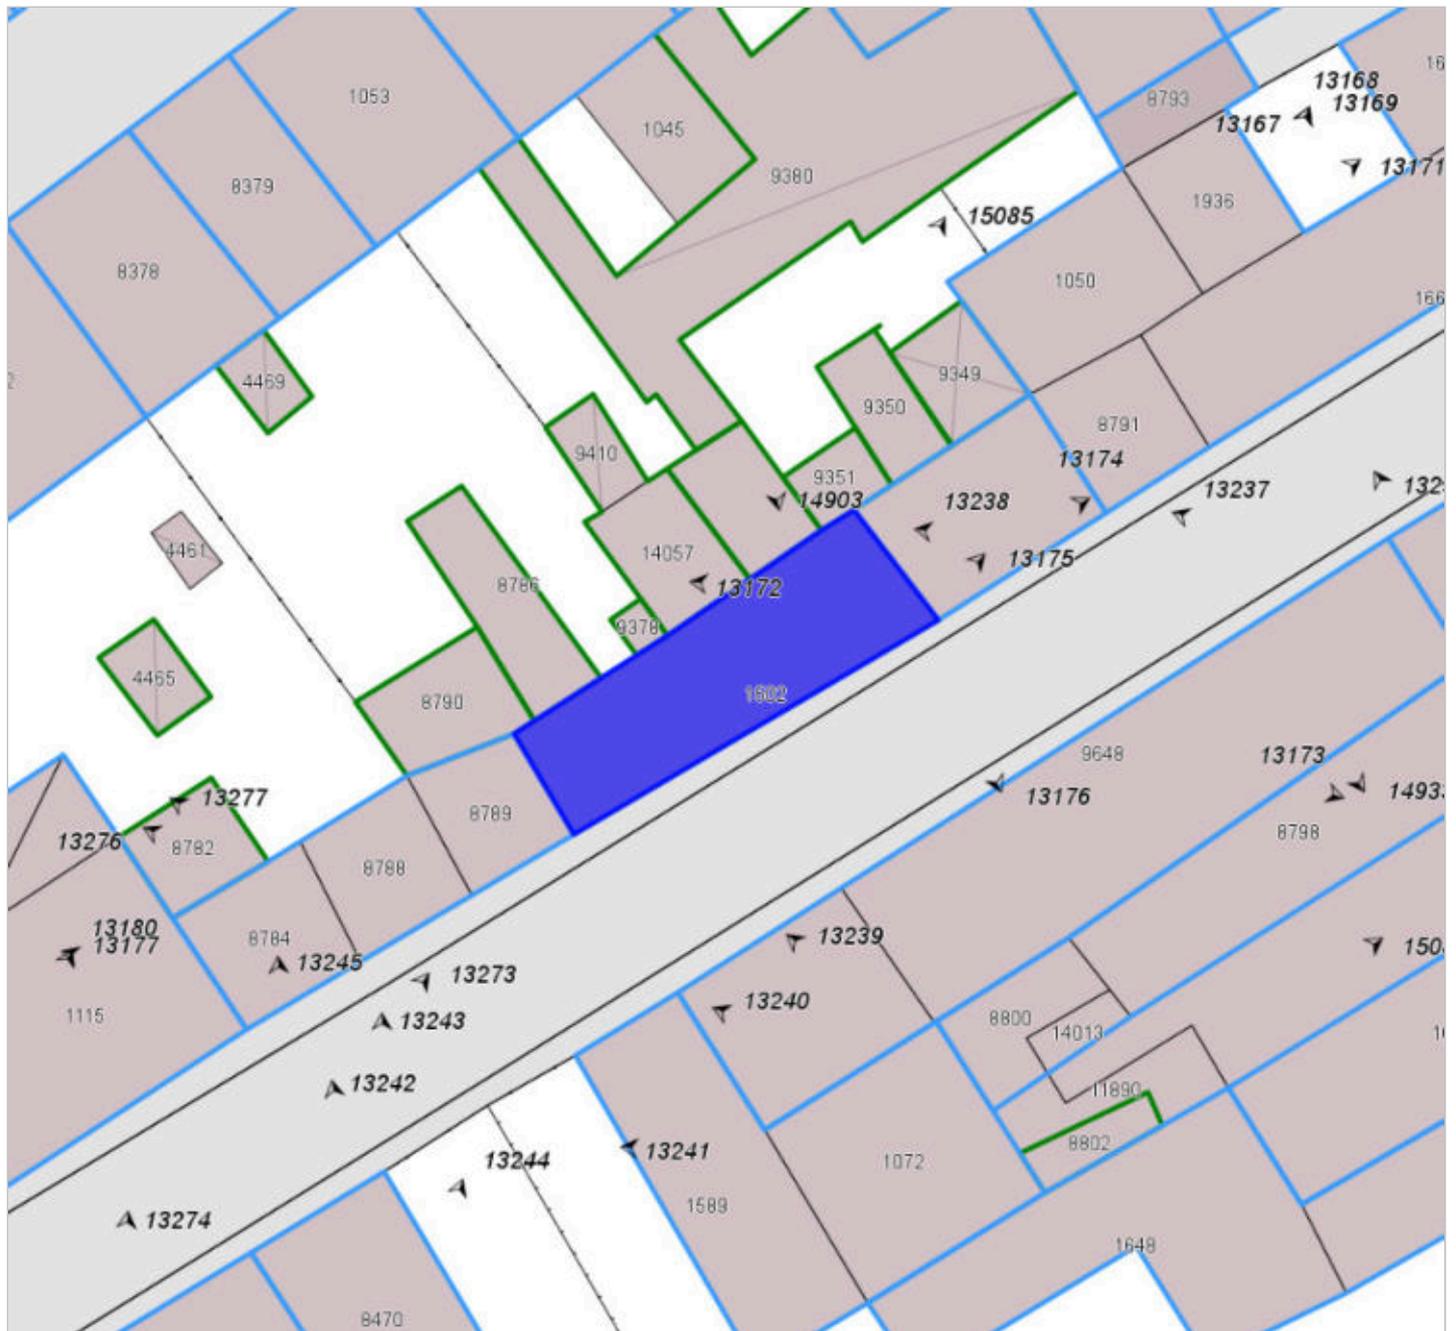
FOTO n° 13173 (edificio 1594) del 27/06/2018

- **Superfici murarie (in prevalenza):**  
intonaco  
Alterazioni/elementi da segnalare:  
intonaco deteriorato
- **Prospetti (in prevalenza):**  
impaginato simmetrico
- **Tipo di coperture (in prevalenza):** a falde
- **Materiali manto di copertura (in prevalenza):** coppi tegole coppi e tegole
- **Materiali gronda (in prevalenza):** tradizionali
- **Elementi architettonici decorativi:** grigliati
- **Superfetazioni ed incongruenze:** assenti

**Prescrizioni: Edificio presente al catasto leopoldino. Il contesto insediativo, l'impianto urbanistico originario, l'impaginato del fronte su via Leonardo da Vinci, rappresentano elementi di valore per l'edificio.**

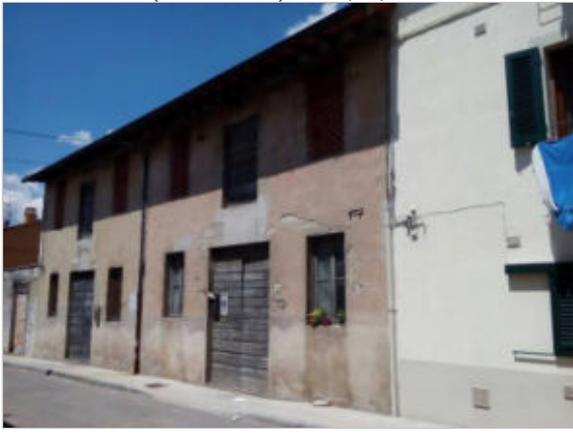
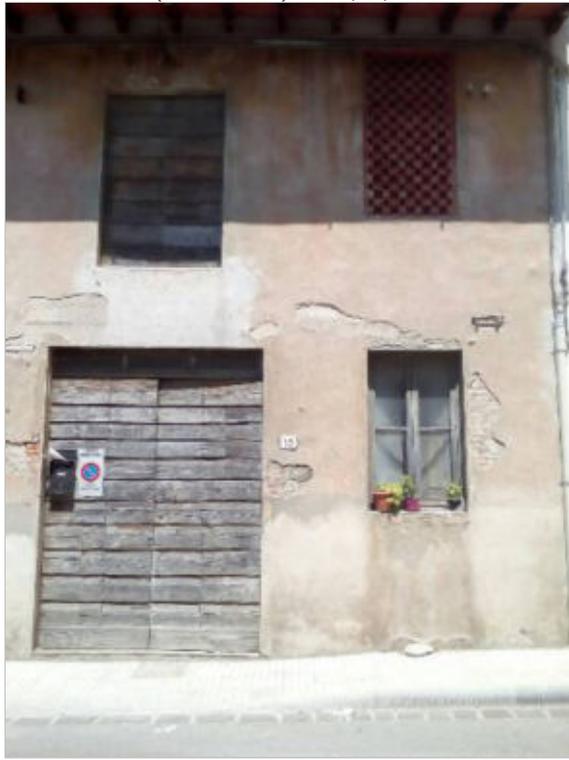
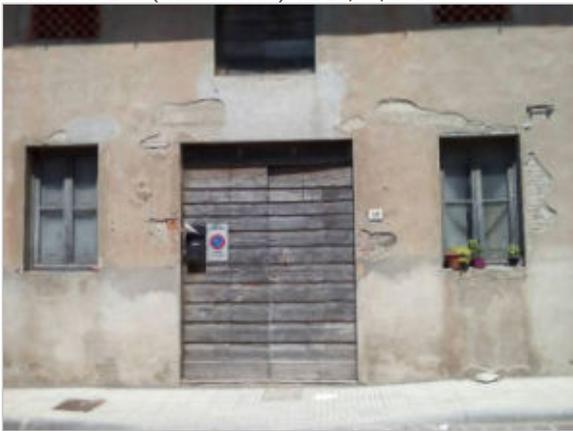
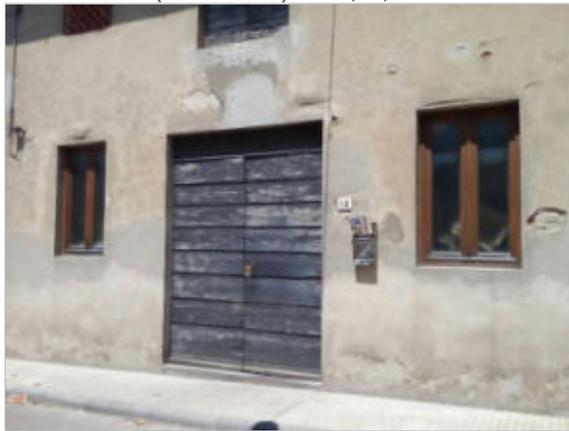
- **Alterazioni:** assenti
- **Elementi da tutelare:**  
fronte principale  
allineamento delle aperture  
scansione e dimensione delle aperture  
simmetria delle aperture sul fronte strada
- **Note ed indicazioni per la normativa:**

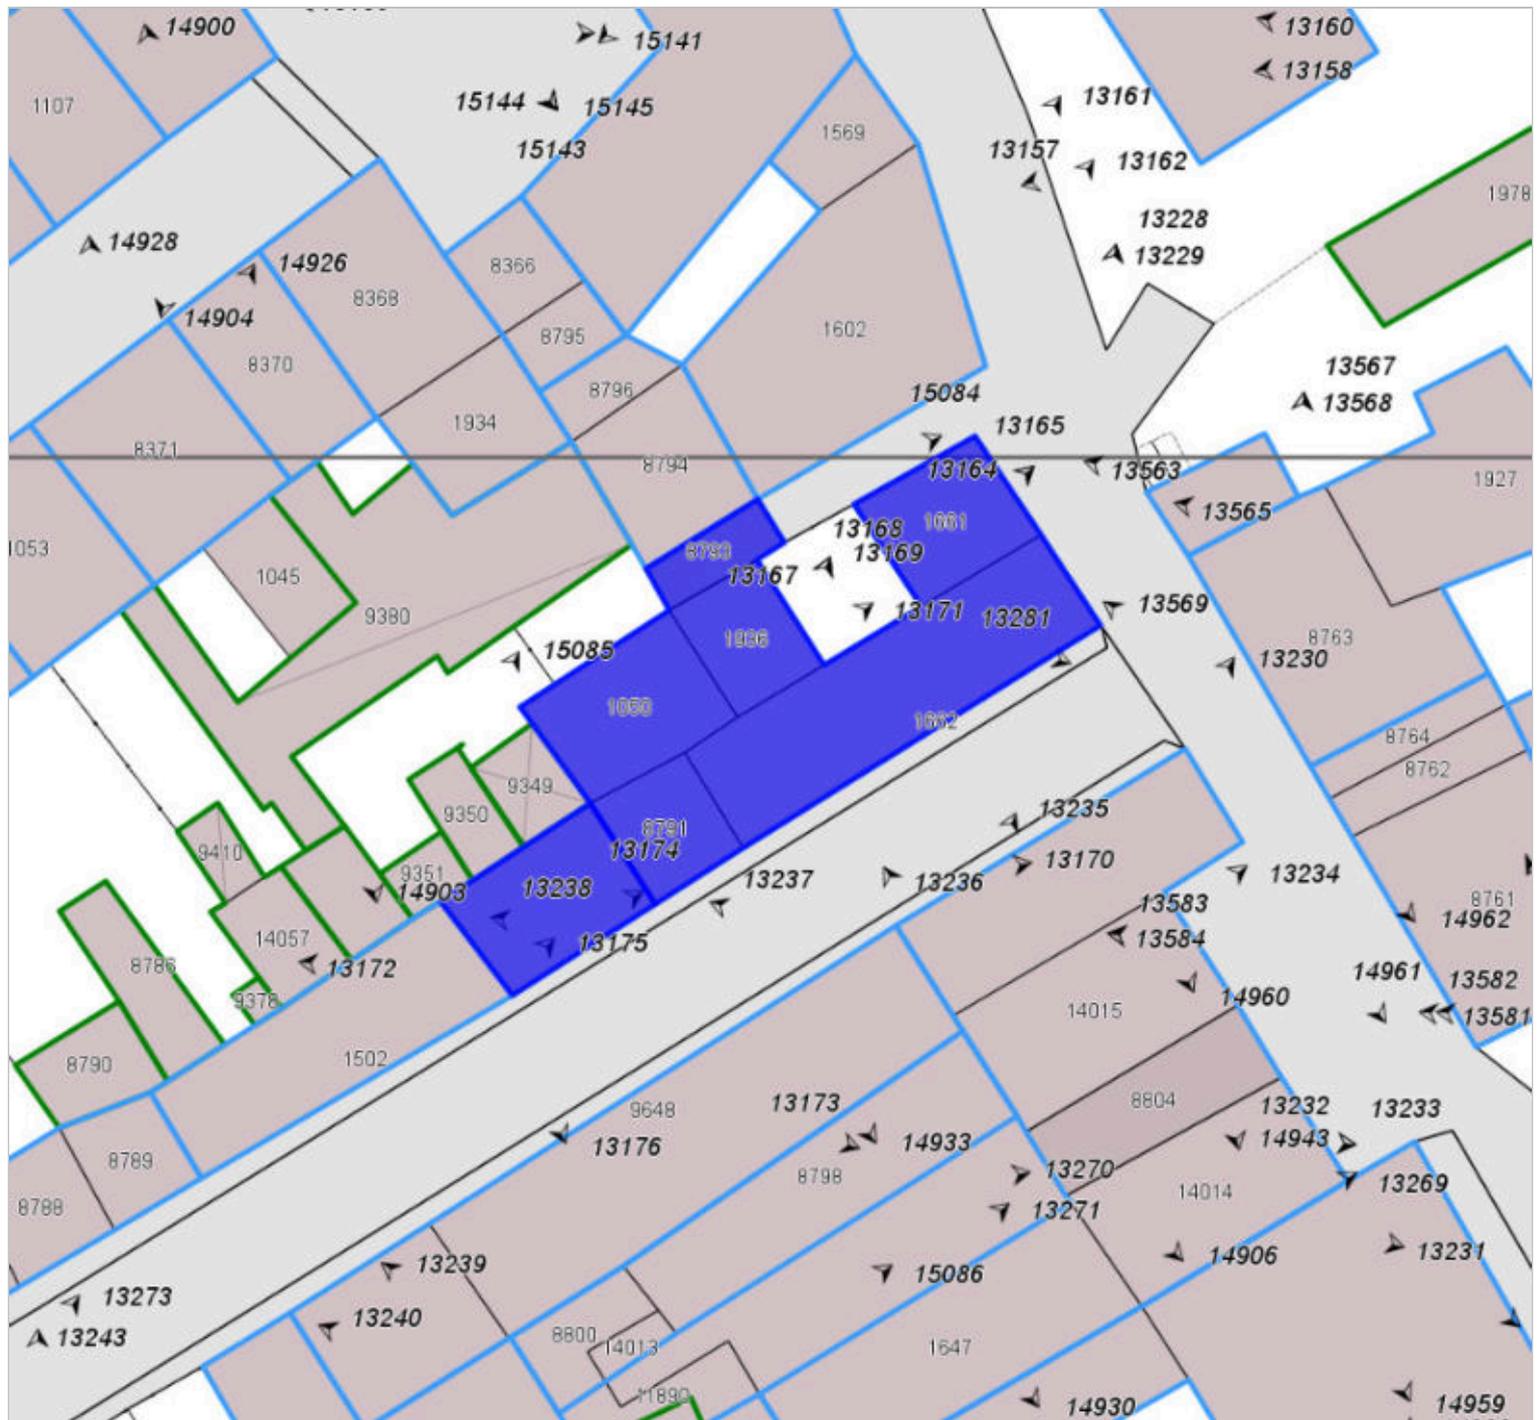
FOTO n° 13161 (edificio 1595) del 27/06/2018

- **Superfici murarie (in prevalenza):** intonaco  
Alterazioni/elementi da segnalare: parte di intonaco degradato
- **Prospetti (in prevalenza):** impaginato irregolare
- **Tipo di coperture (in prevalenza):** a capanna
- **Materiali manto di copertura (in prevalenza):** coppi tegole coppi e tegole
- **Materiali gronda (in prevalenza):** tradizionali
- **Elementi architettonici decorativi:** cornici marcapiano, zoccolature, angolari
- **Superfettazioni ed incongruenze:** impianti tecnologici (canne fumarie, condizionatori, parabole e, o antenne, pannelli fotovoltaici o solari...); altri materiali, tecnologie non coerenti; nuove pensiline a protezione delle aperture; nuove aperture non coerenti; nuovi corpi scala non coerenti; sopraelevazioni

**insediativo, l'impianto urbanistico originario, l'impaginato del fronte su via Leonardo da Vinci, rappresentano elementi di valore per l'edificio. Non è consentita la modifica della linea di gronda del prospetto su Via L.da Vinci.**

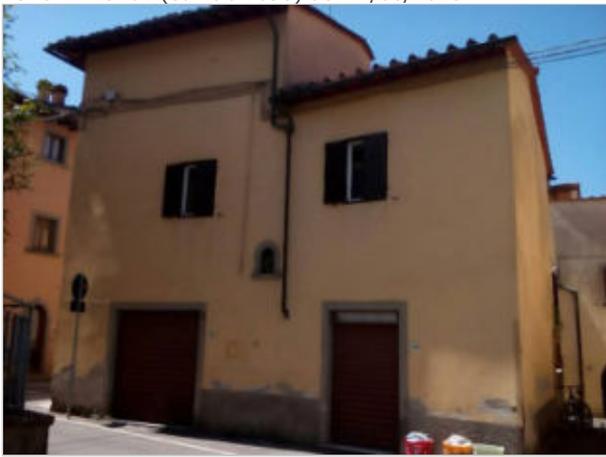
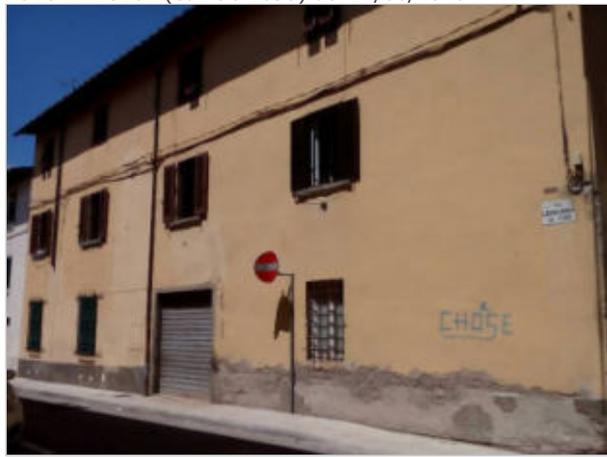
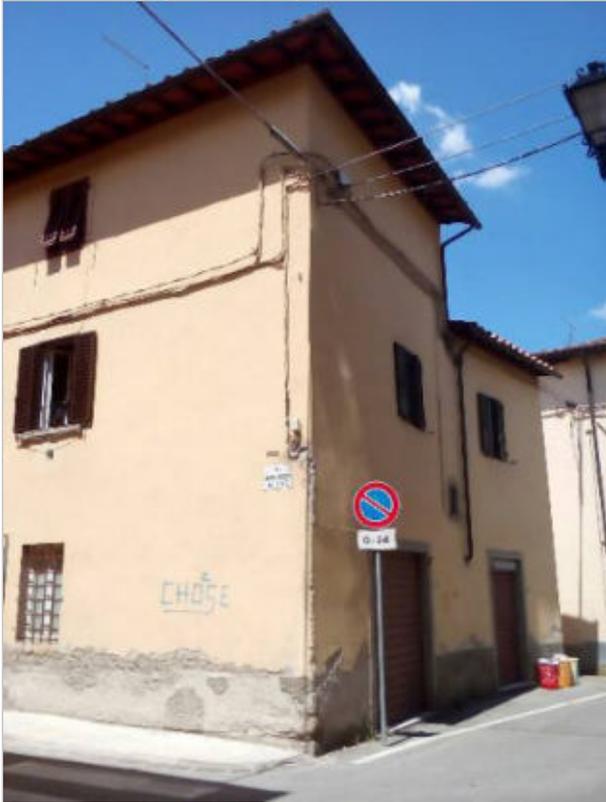
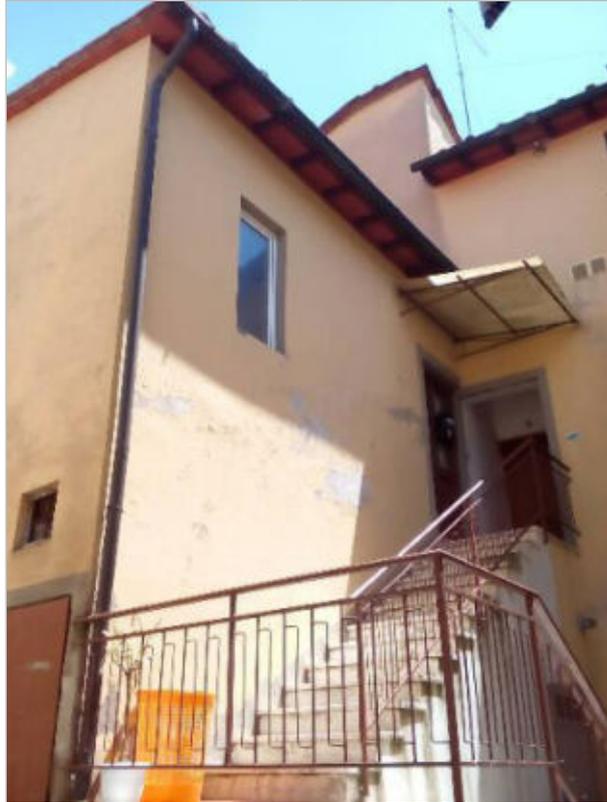
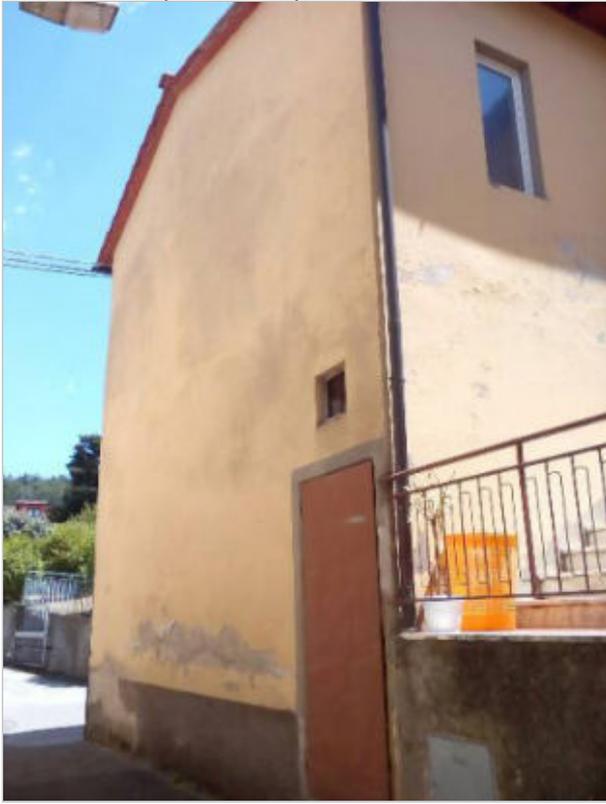
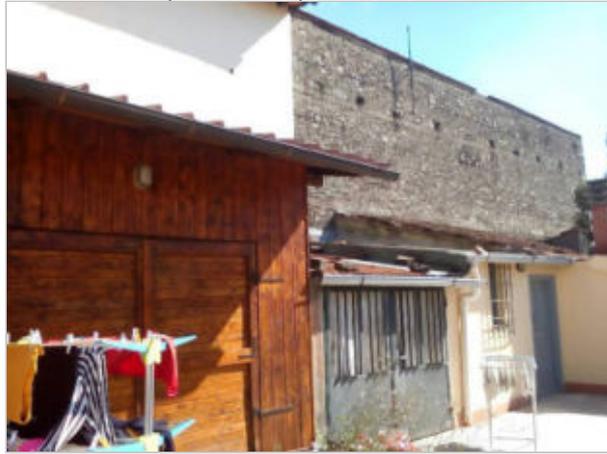
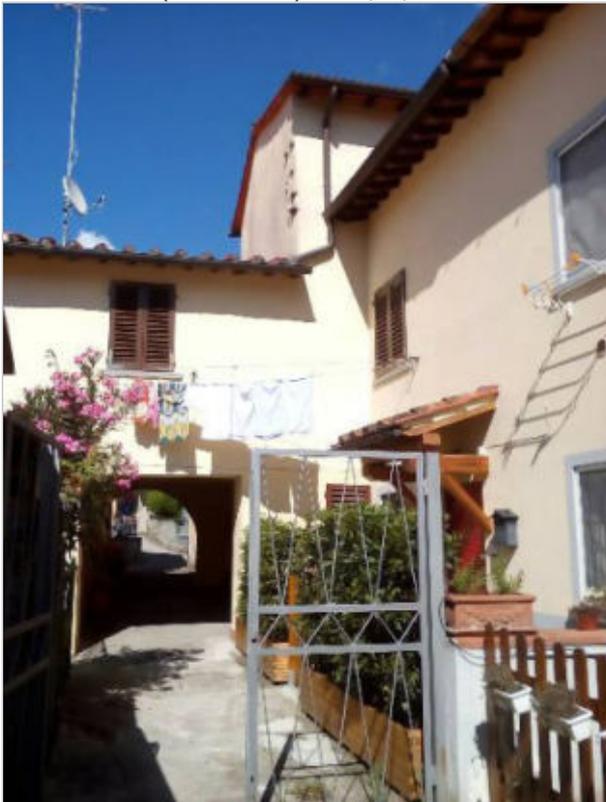
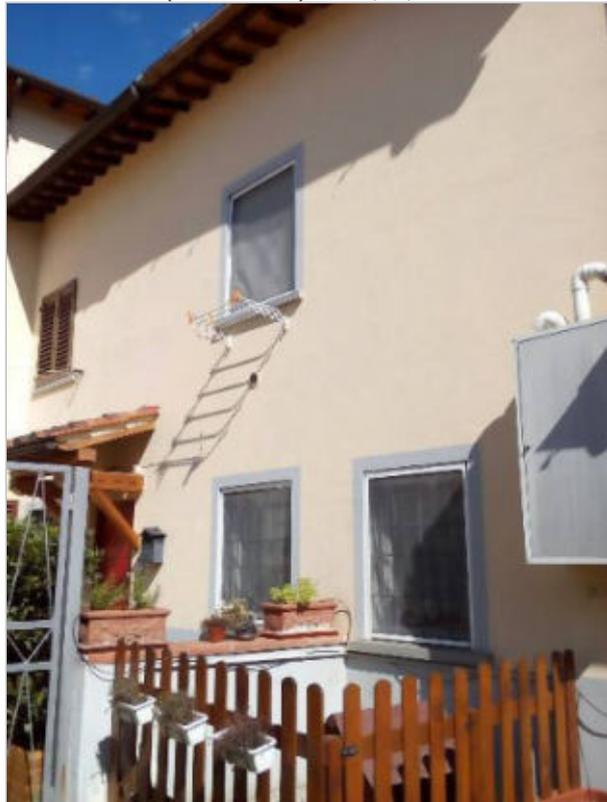
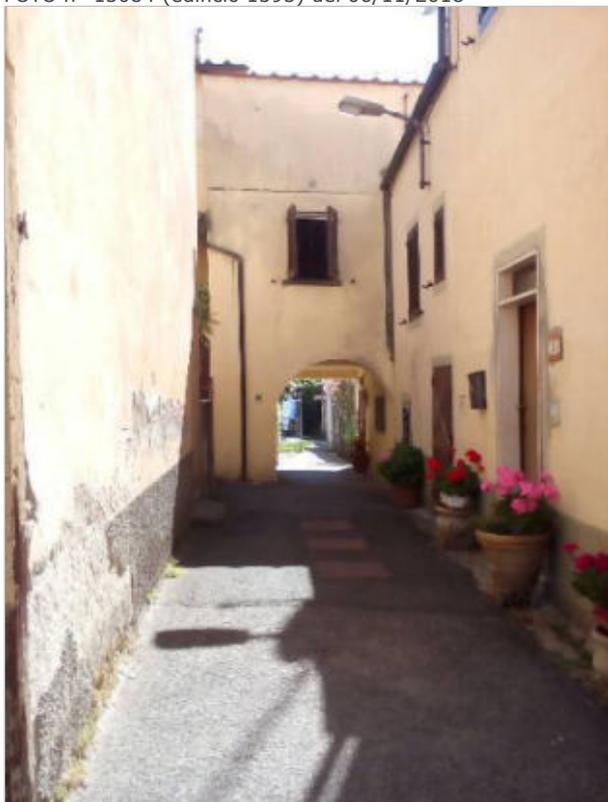
- **Alterazioni:** gravi
- **Elementi da tutelare:** nicchia votiva scansione e dimensione delle aperture facciata e
- **Note ed indicazioni per la normativa:**

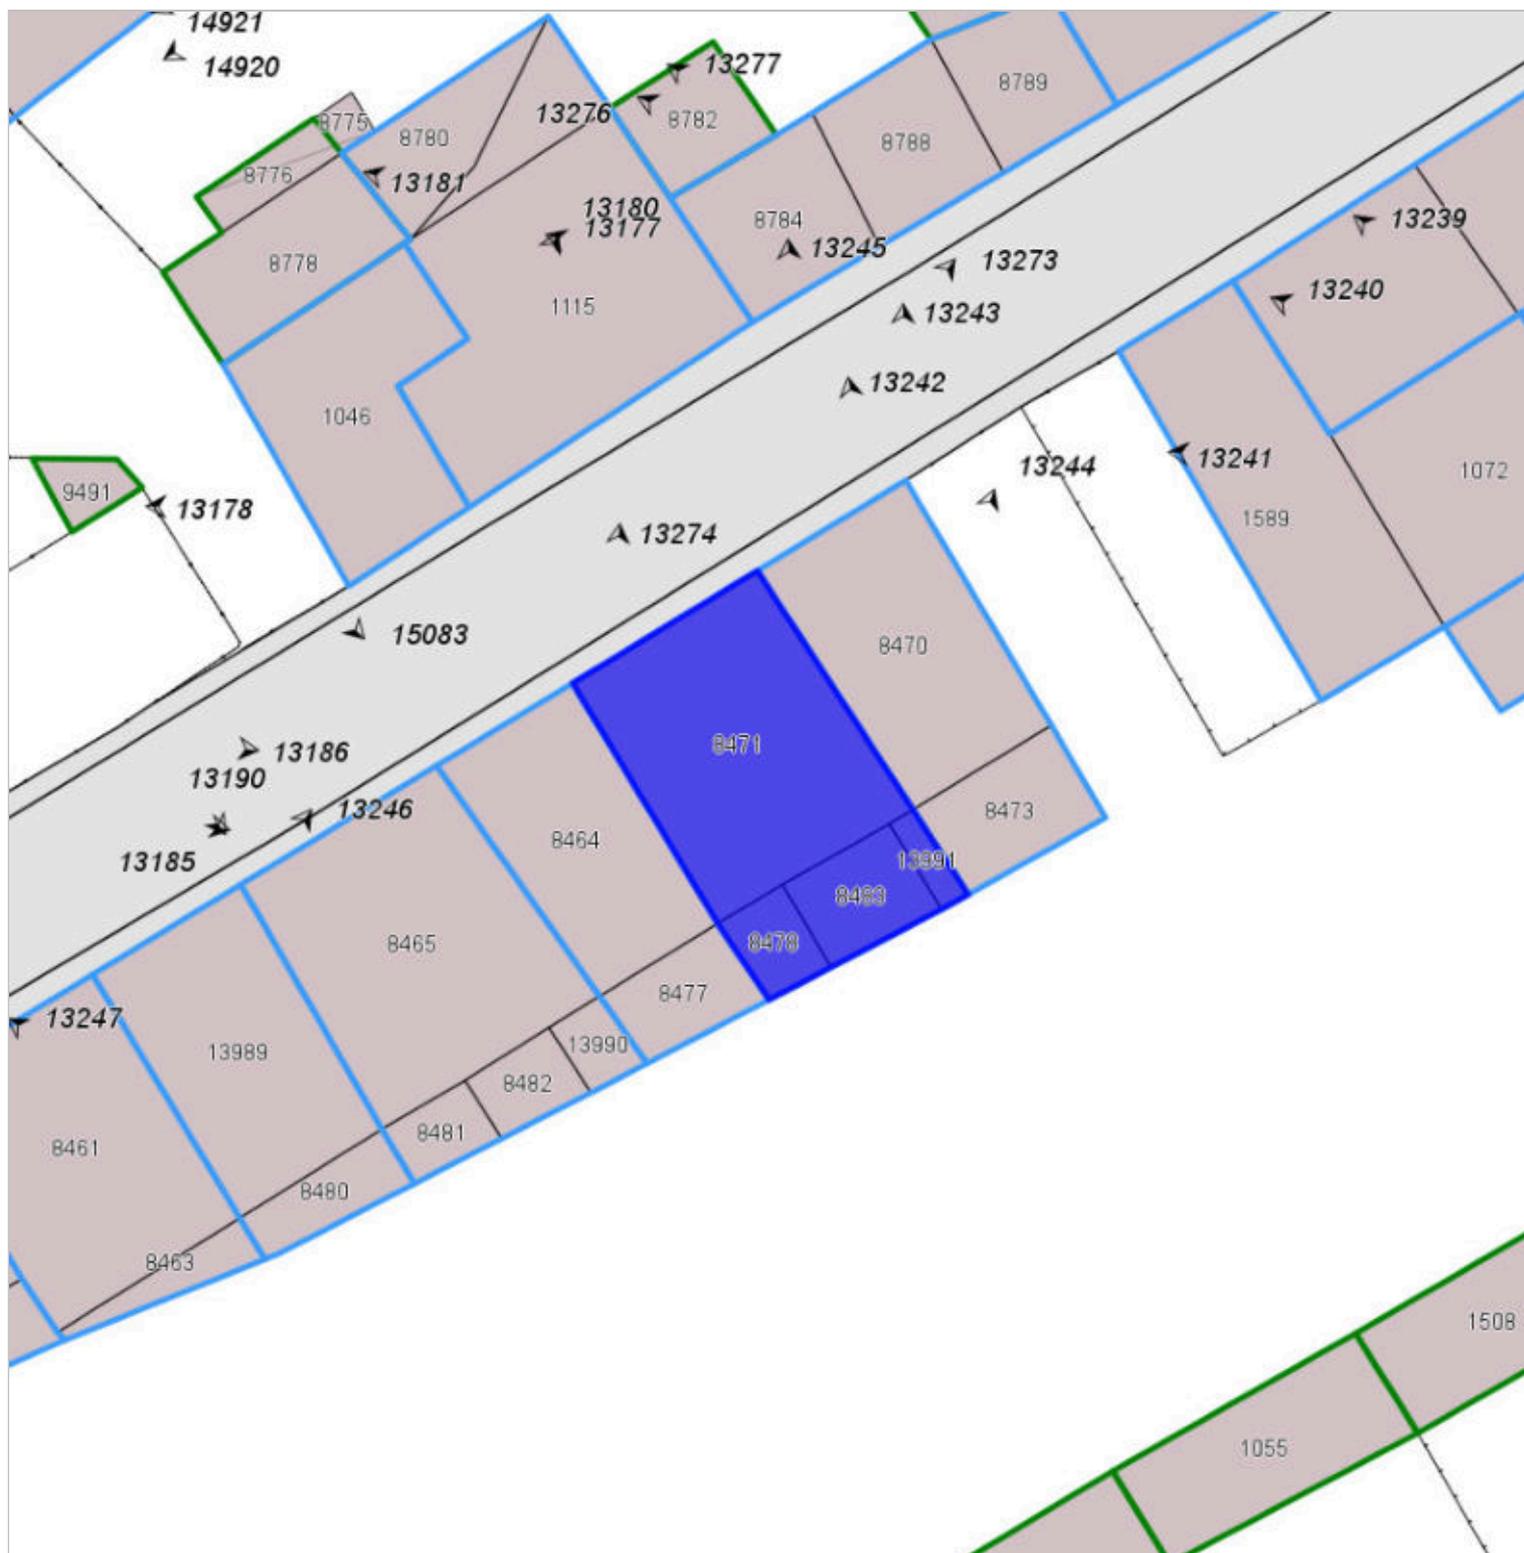
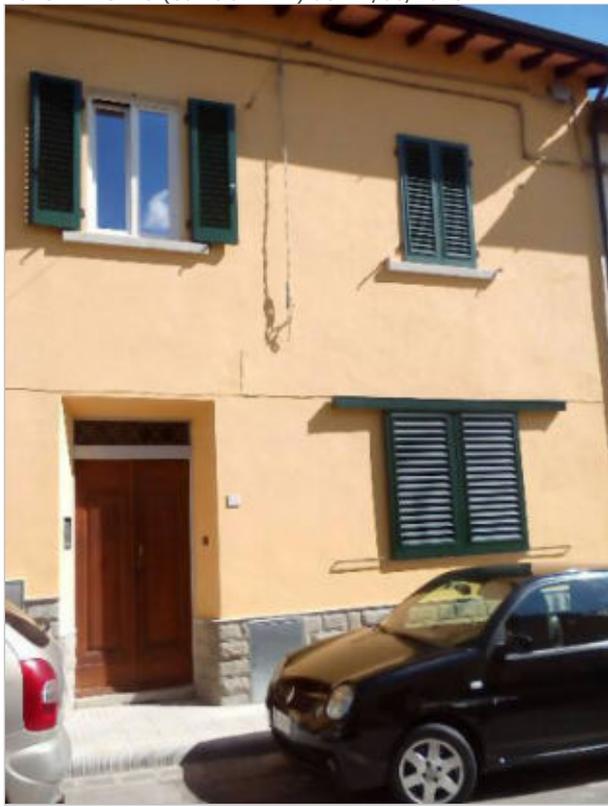
## Rilievi fotografici

**Condizioni generali: buone**

- **Alterazioni:** lievi
- **Elementi da tutelare:** fronte principale allineamento delle aperture scansione e dimensione delle aperture facciata e
- **Note ed indicazioni per la normativa:**

- **Superfici murarie (in prevalenza):** intonaco
- **Prospetti (in prevalenza):** impaginato regolare
- **Tipo di coperture (in prevalenza):** a capanna
- **Materiali manto di copertura (in prevalenza):** coppi tegole coppi e tegole
- **Materiali gronda (in prevalenza):** tradizionali
- **Elementi architettonici decorativi:** cornici alle finestre; cornici marcapiano, zoccolature, angolari
- **Superfettazioni ed incongruenze:** impianti tecnologici (canne fumarie, condizionatori, parabole e, o antenne, pannelli fotovoltaici o solari...); altri materiali , tecnologie non coerenti

**insediativo, la tipologia edilizia, l'impaginato del fronte su via Leonardo Da Vinci, rappresentano elementi di valore per l'edificio. Gli interventi non dovranno alterare le caratteristiche originarie del fronte prospiciente Via L. da Vinci. Non è comunque consentita la modifica della linea di gronda del prospetto principale.**
