# Comune di Barberino di Mugello

## PO PIANO OPERATIVO

Allegato A2 alle NTA – Schedatura del patrimonio edilizio esistente urbano  
Barberino - Schede da 601 a 699

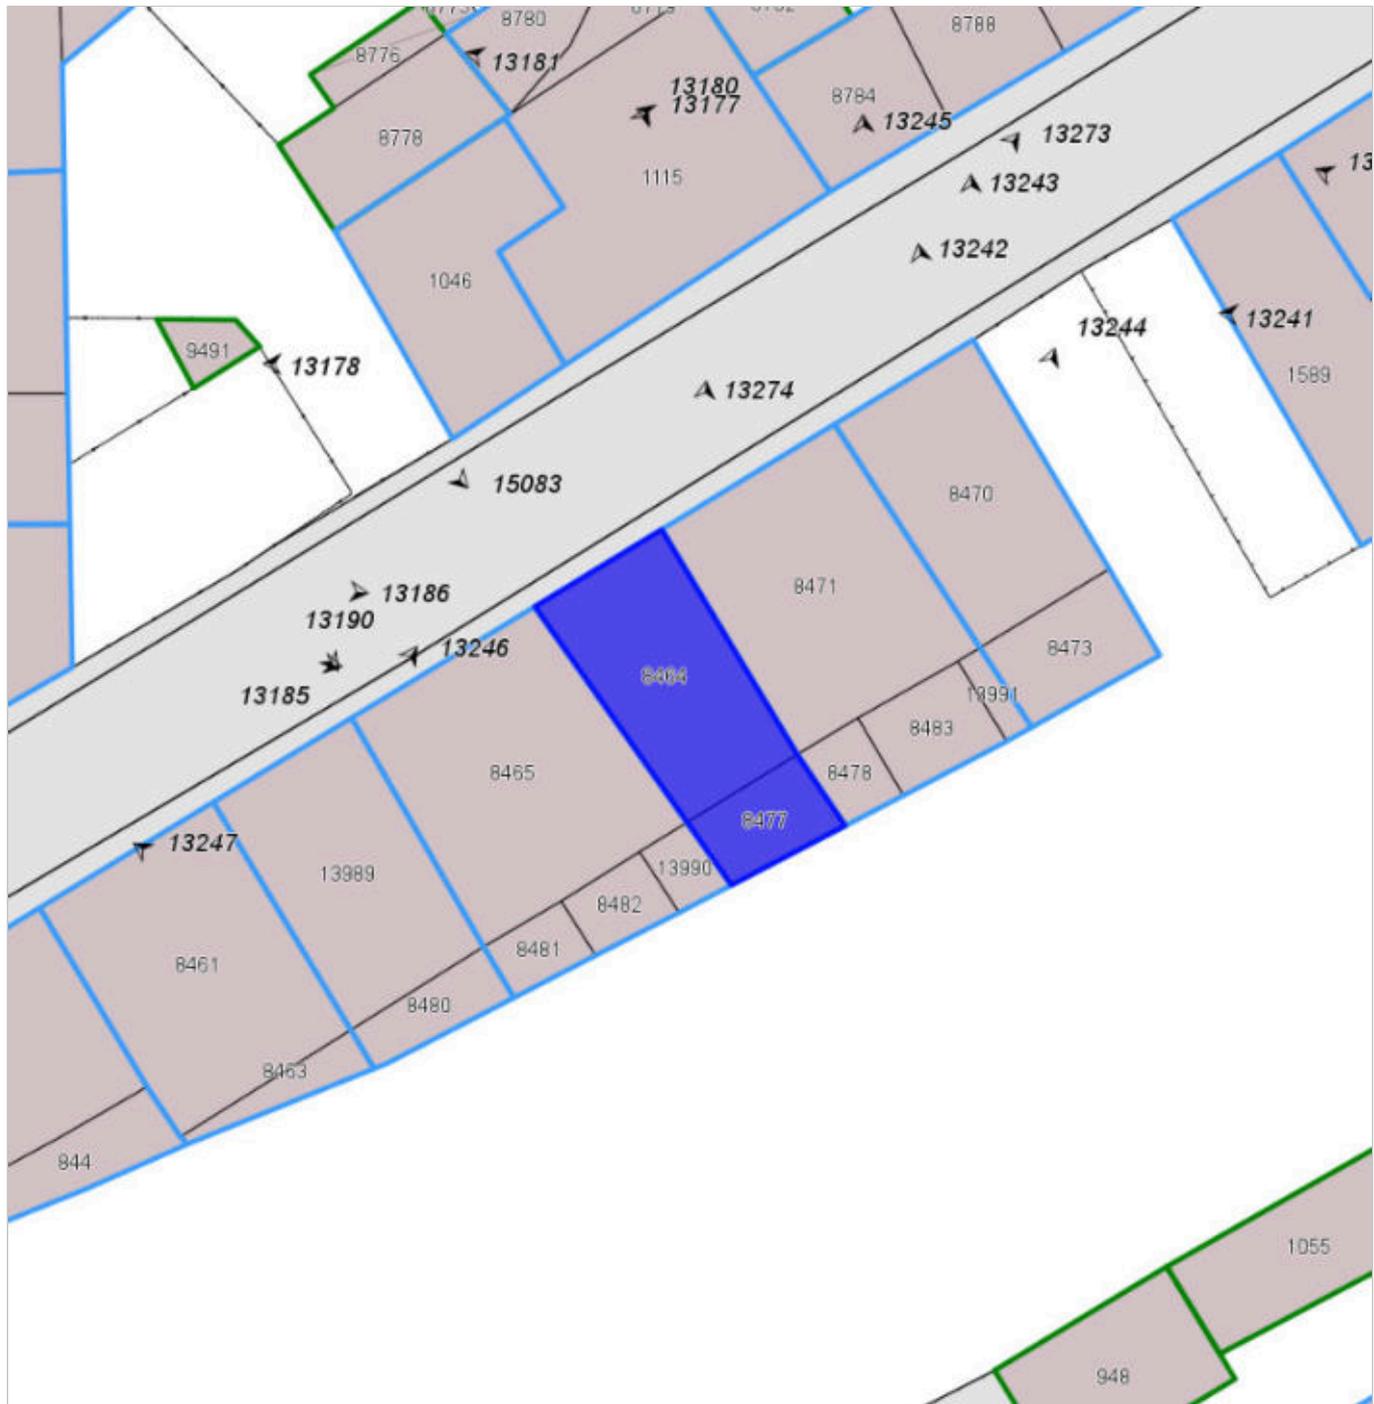
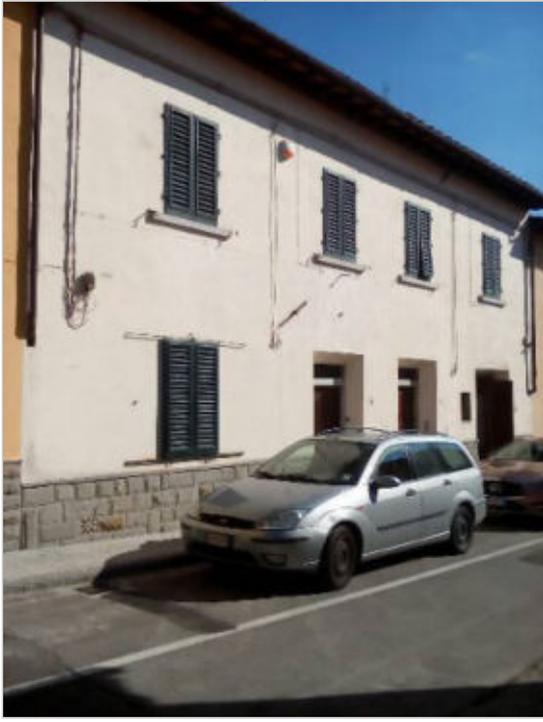
## Rilievi fotografici

**Condizioni generali:** buone

- **Alterazioni:** lievi
- **Elementi da tutelare:** fronte principale allineamento delle aperture scansioni e dimensione delle aperture
- **Note ed indicazioni per la normativa:**

- **Superfici murarie (in prevalenza):** intonaco
- **Prospetti (in prevalenza):** impaginato regolare
- **Tipo di coperture (in prevalenza):** a capanna
- **Materiali manto di copertura (in prevalenza):** coppi tegole coppi e tegole
- **Materiali gronda (in prevalenza):** tradizionali
- **Elementi architettonici decorativi:** cornici alle finestre; cornici marcapiano, zoccolature, angolari
- **Superfetazioni ed incongruenze:** impianti tecnologici (canne fumarie, condizionatori, parabole e, o antenne, pannelli fotovoltaici o solari...); altri materiali, tecnologie non coerenti

**Prescrizioni:** Il contesto insediativo, la tipologia edilizia, l'impaginato del fronte su via Leonardo Da Vinci, rappresentano elementi di valore per l'edificio. Gli interventi non dovranno alterare le caratteristiche originarie del fronte prospiciente Via L. da Vinci. Non è comunque consentita la modifica della linea di gronda del prospetto principale.

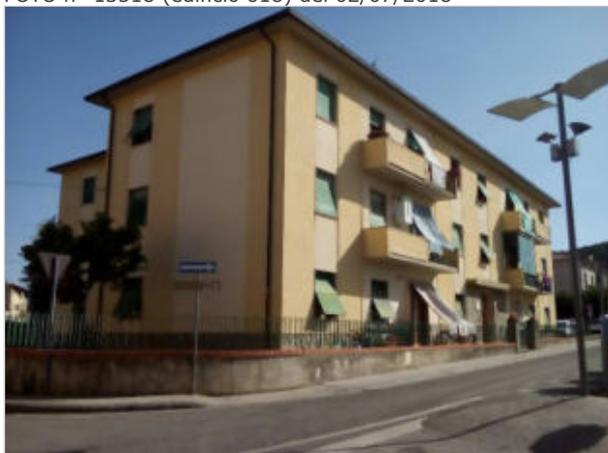
FOTO n° 13519 (edificio 618) del 02/07/2018

**Condizioni generali:** buone

- **Alterazioni:** assenti
- **Elementi da tutelare:**
- **Note ed indicazioni per la normativa:**

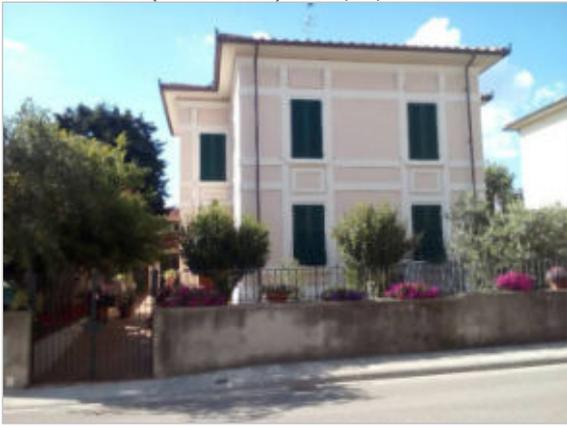
FOTO n° 13251 (edificio 1080) del 27/06/2018

**Condizioni generali:** buone

- **Alterazioni:** lievi
- **Elementi da tutelare:** fronte principale allineamento delle aperture riquadrature e o cornici in pietra scansione e dimensione delle aperture simmetria del fronte principale simmetria delle aperture sul fronte strada facciata e
- **Note ed indicazioni per la normativa:**

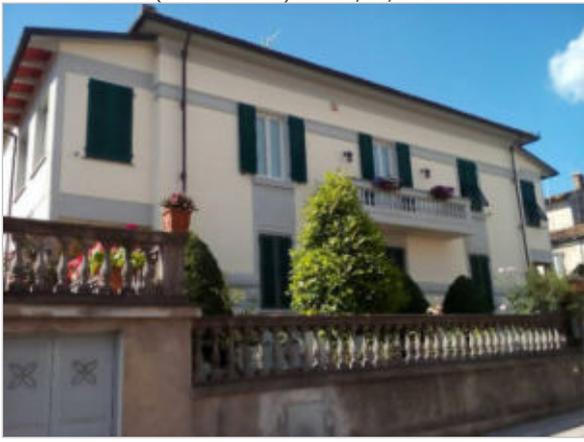
FOTO n° 13253 (edificio 1081) del 27/06/2018

**Prescrizioni: L'impainto urbanistico originario, la tipologia edilizia, la facciata su via San Francesco con l'impaginato e gli elementi decorativi, rappresentano elementi di valore per l'edificio.**

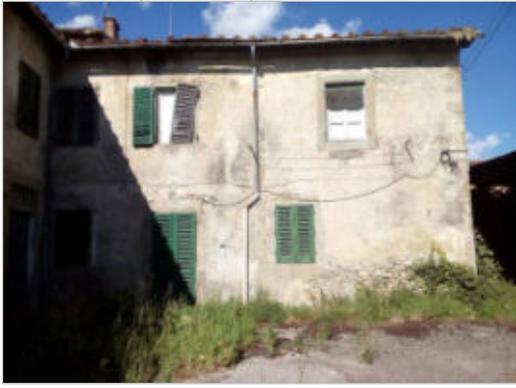
FOTO n° 13258 (edificio 1603) del 27/06/2018

- **Superfici murarie (in prevalenza):** intonaco  
Alterazioni/elementi da segnalare: intonaco deteriorato
- **Prospetti (in prevalenza):** impaginato regolare
- **Tipo di coperture (in prevalenza):** a padiglione  
Alterazioni/elementi da segnalare: parti di tetto crollate
- **Materiali manto di copertura (in prevalenza):** coppi tegole coppi e tegole
- **Materiali gronda (in prevalenza):** tradizionali
- **Elementi architettonici decorativi:** cornici alle finestre; cornici marcapiano, zoccolature, angolari
- **Superfettazioni ed incongruenze:** non rilevabile

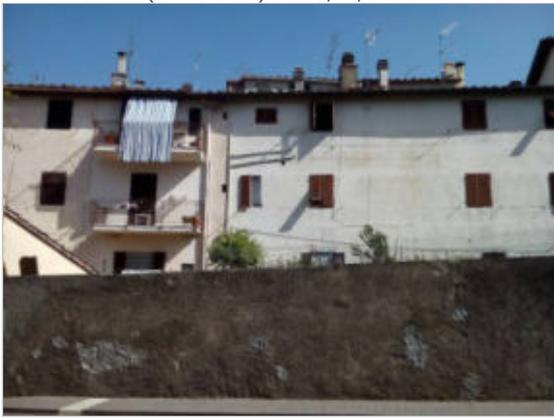
FOTO n° 13536 (edificio 612) del 02/07/2018

**Condizioni generali:** buone

- **Alterazioni:** lievi
- **Elementi da tutelare:**  
allineamento delle aperture  
scansione e dimensione delle aperture
- **Note ed indicazioni per la normativa:**

- **Superfici murarie (in prevalenza):**  
intonaco
- **Prospetti (in prevalenza):** impaginato regolare
- **Tipo di coperture (in prevalenza):** a capanna
- **Materiali manto di copertura (in prevalenza):** coppi tegole coppi e tegole
- **Materiali gronda (in prevalenza):** tradizionali
- **Elementi architettonici decorativi:** assenti
- **Superfetazioni ed incongruenze:**  
impianti tecnologici (canne fumarie, condizionatori, parabole e, o antenne, pannelli fotovoltaici o solari...); altri materiali, tecnologie non coerenti; nuove pensiline a protezione delle aperture; nuove aperture non coerenti; corpi aperti in aggetto, balconi; sopraelevazioni

**Prescrizioni:** Il contesto ambientale e insediativo, l'impianto urbanistico originario, l'impaginato regolare sul fronte strada, rappresentano elementi di valore per l'edificio.

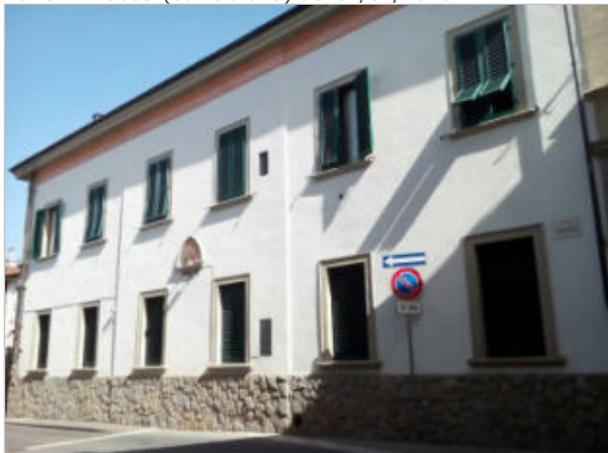
FOTO n° 13539 (edificio 613) del 02/07/2018

**Condizioni generali:** buone

- **Alterazioni:** lievi
- **Elementi da tutelare:**
  - fronte principale
  - allineamento delle aperture
  - nicchia votiva
  - riquadrature e o cornici in pietra
  - scansione e dimensione delle aperture
  - simmetria del fronte principale
  - simmetria delle aperture sul fronte strada
  - facciata e
- **Note ed indicazioni per la normativa:**

**Prescrizioni:** Edificio soggetto alle verifiche del D.L. 42/2004.

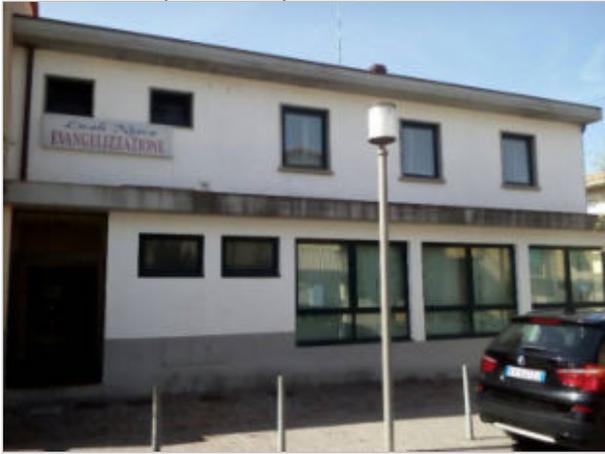
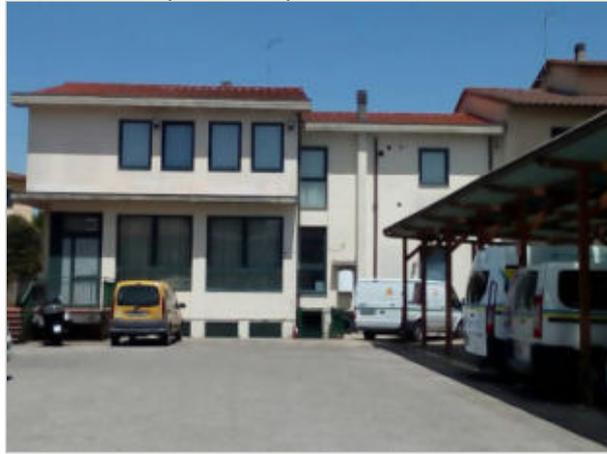
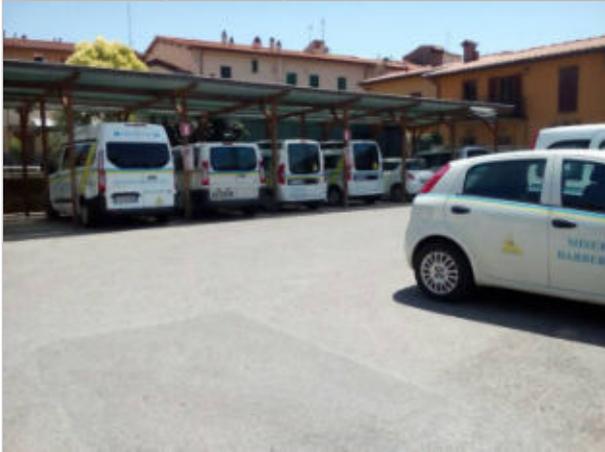
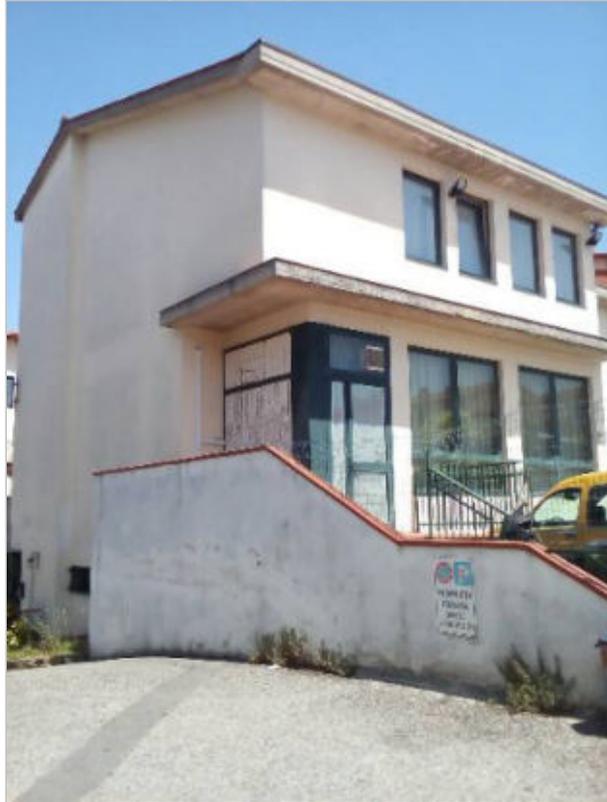
**Condizioni generali: buone**

- **Alterazioni:** assenti
- **Elementi da tutelare:**
- **Note ed indicazioni per la normativa:**

- **Superfici murarie (in prevalenza):** intonaco
- **Prospetti (in prevalenza):** impaginato irregolare
- **Tipo di coperture (in prevalenza):** a falde
- **Materiali manto di copertura (in prevalenza):** non rilevabile
- **Materiali gronda (in prevalenza):** non tradizionali
- **Superfettazioni ed incongruenze:** assenti

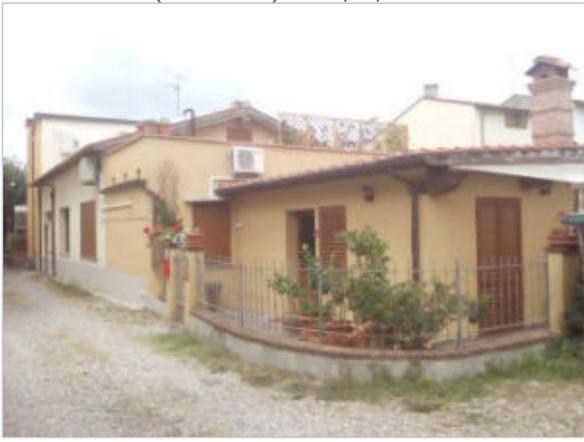
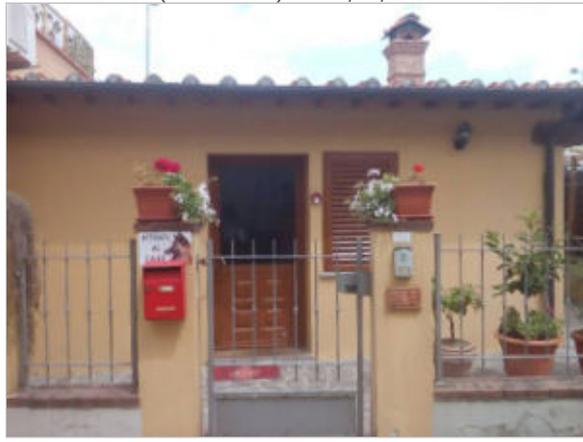
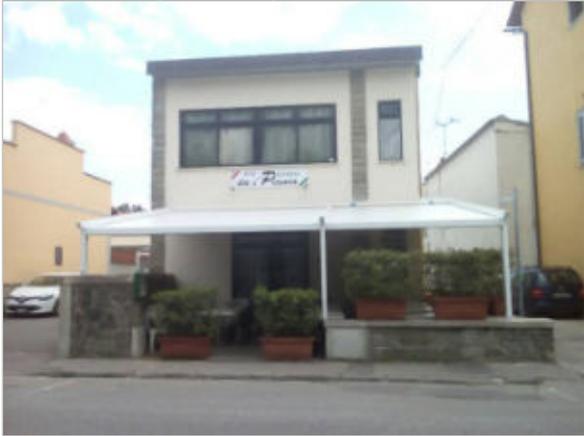
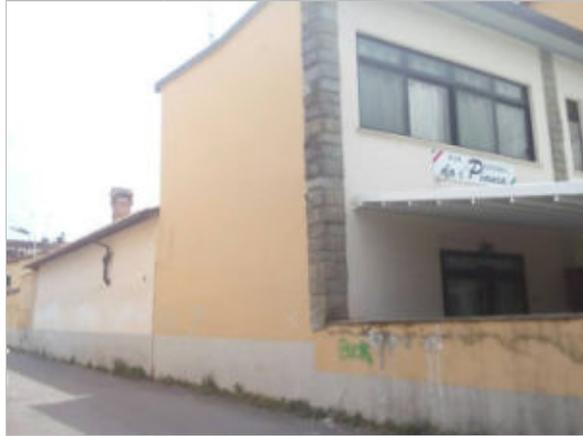
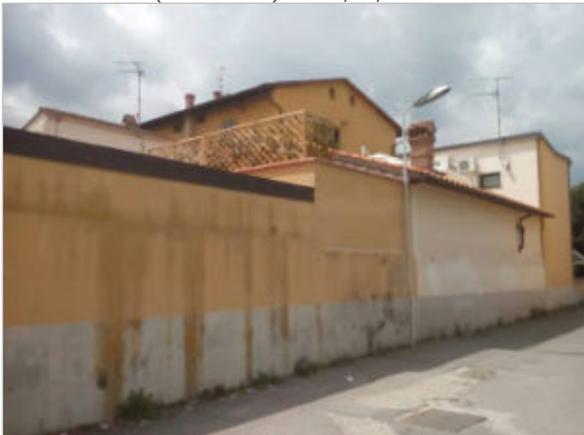
**Tipologia:** non classificabile

**Condizioni generali:** buone

- **Alterazioni:** lievi
- **Elementi da tutelare:**
- **Note ed indicazioni per la normativa:**

- **Superfici murarie (in prevalenza):** intonaco
- **Prospetti (in prevalenza):** impaginato regolare
- **Tipo di coperture (in prevalenza):** a capanna
- **Materiali manto di copertura (in prevalenza):** coppi tegole coppi e tegole
- **Materiali gronda (in prevalenza):** non tradizionali
- **Elementi architettonici decorativi:** assenti; cornici marcapiano, zoccolature, angolari
- **Superfetazioni ed incongruenze:** assenti

**Classificazione:** 7

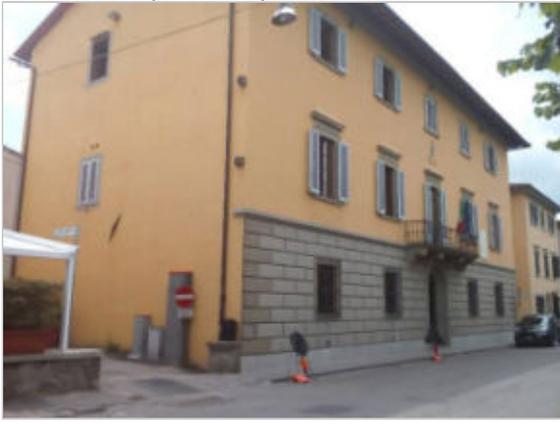
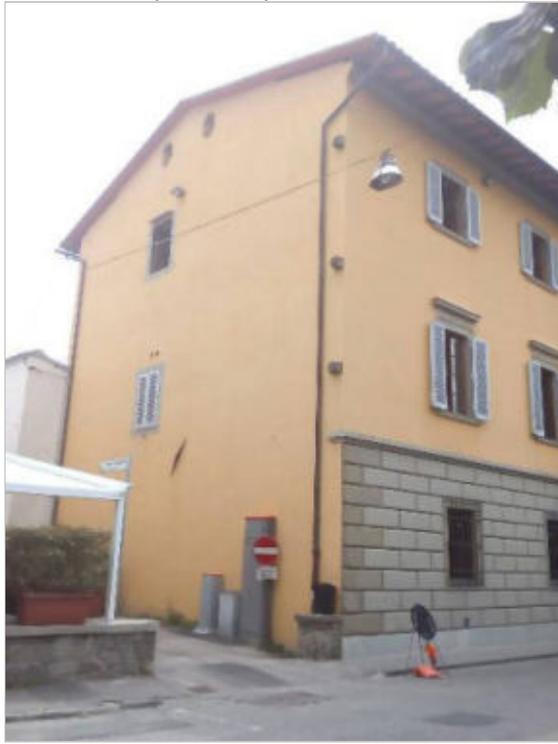
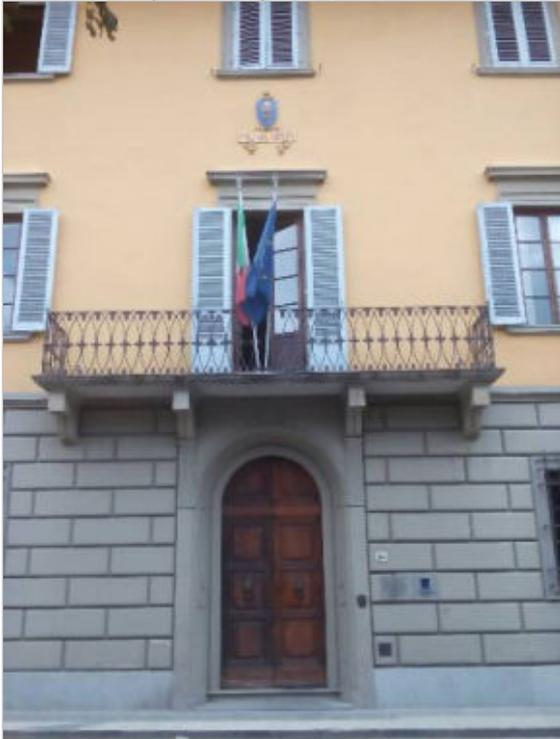
**Tipologia: edificio specialistico (antico)**

**Condizioni generali: buone**

- **Alterazioni:** lievi
- **Elementi da tutelare:** fronte principale  
allineamento delle aperture  
riquadrate e o cornici in pietra  
scansione e dimensione delle aperture  
simmetria del fronte principale  
simmetria delle aperture sul fronte strada  
facciata e
- **Note ed indicazioni per la normativa:** Edificio soggetto alle verifiche del D.L. 42/2004

- **Superfici murarie (in prevalenza):** intonaco
- **Prospetti (in prevalenza):** impaginato regolare
- **Tipo di coperture (in prevalenza):** a capanna
- **Materiali manto di copertura (in prevalenza):** coppi tegole coppi e tegole
- **Materiali gronda (in prevalenza):** tradizionali
- **Elementi architettonici decorativi:** cornici alle finestre; cornici marcapiano, zoccolature, angolari
- **Superfetazioni ed incongruenze:** impianti tecnologici (canne fumarie, condizionatori, parabole e, o antenne, pannelli fotovoltaici o solari...); altri materiali, tecnologie non coerenti; tamponamento di aperture

**Classificazione: 1**

**Prescrizioni: La tipologia edilizia, l'impaginato regolare e simmetrico del fronte principale, rappresentano elementi di valore per l'edificio. Edificio soggetto alle verifiche del D.L. 42/2004.**

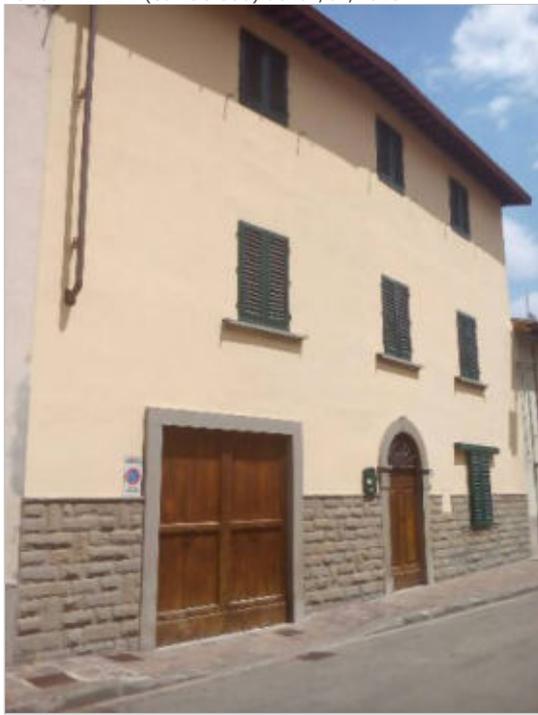
FOTO n° 14122 (edificio 536) del 04/07/2018

**Tipologia:** casa a schiera (antica)

**Condizioni generali:** buone

- **Alterazioni:** lievi
- **Elementi da tutelare:** fronte principale allineamento delle aperture riquadrature e o cornici in pietra facciata e
- **Note ed indicazioni per la normativa:**

- **Superfici murarie (in prevalenza):** intonaco
- **Prospetti (in prevalenza):** impaginato regolare
- **Tipo di coperture (in prevalenza):** a capanna
- **Materiali manto di copertura (in prevalenza):** coppi tegole coppi e tegole
- **Materiali gronda (in prevalenza):** tradizionali
- **Elementi architettonici decorativi:** cornici marcapiano, zoccolature, angolari
- **Superfetazioni ed incongruenze:** non rilevabile; impianti tecnologici (canne fumarie, condizionatori, parabole e, o antenne, pannelli fotovoltaici o solari...); altri materiali, tecnologie non coerenti; corpi chiusi in adiacenza  
Alterazioni/elementi da segnalare: retro parzialmente visibile

**Prescrizioni:** L'impianto urbanistico, l'impaginato regolare del fronte principale, rappresentano elementi di valore per l'edificio. Gli interventi non dovranno alterare le caratteristiche originarie del fronte prospiciente la piazza. Non è comunque consentita la modifica della linea di gronda del prospetto principale.

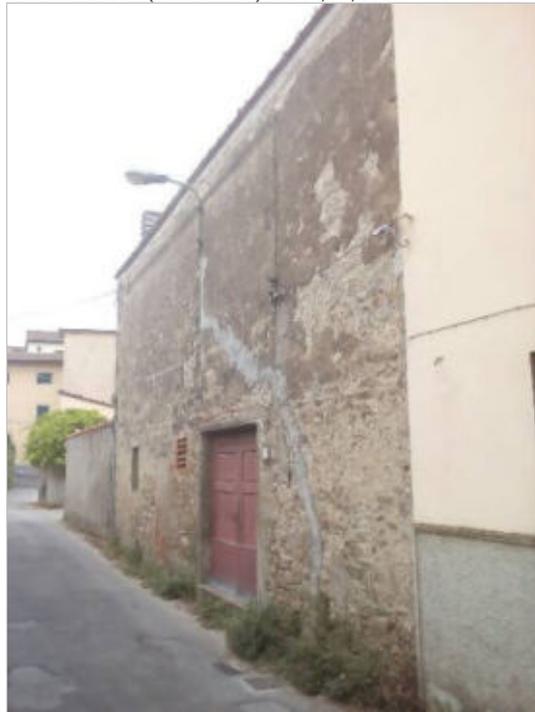
FOTO n° 14179 (edificio 550) del 04/07/2018

**Tipologia:** non classificabile

**Condizioni generali:** medie

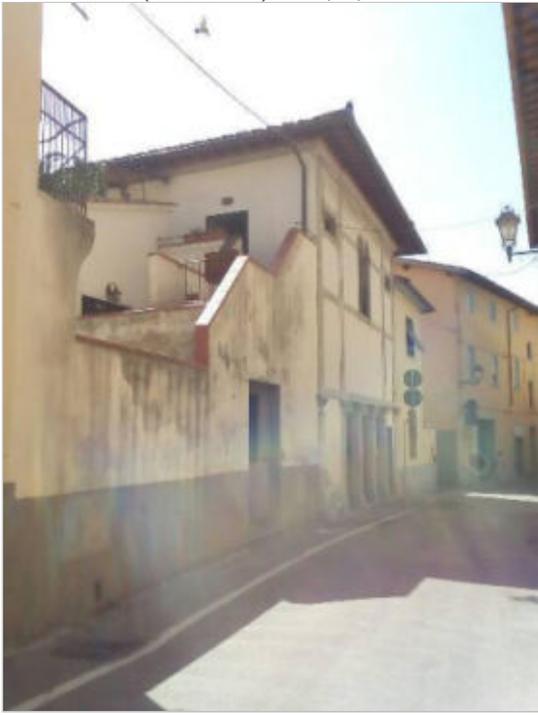
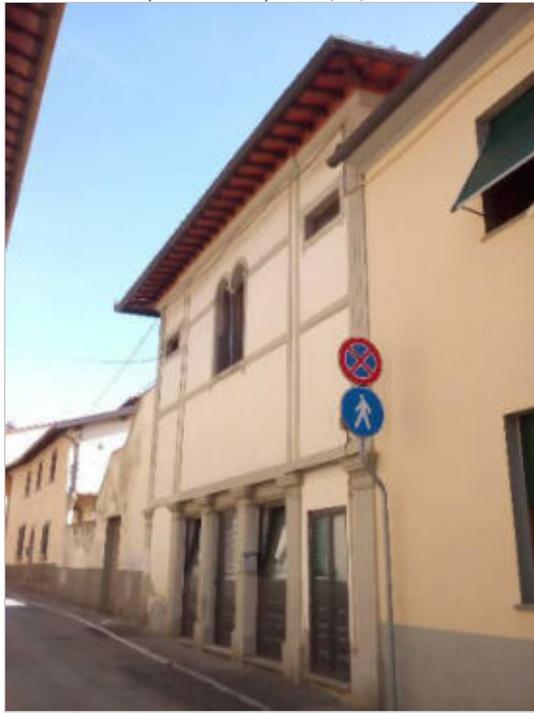
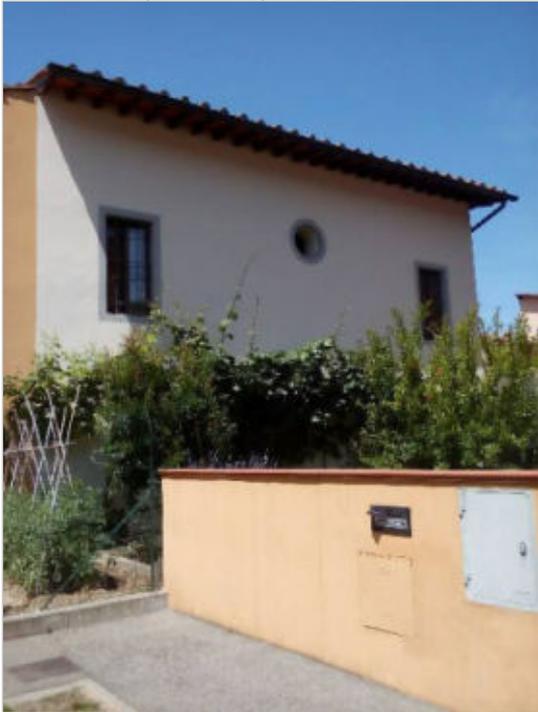
**Condizioni generali: buone**

- **Alterazioni:** lievi
- **Elementi da tutelare:** fronte principale allineamento delle aperture bifore in pietra riquadrature e o cornici in pietra scansione e dimensione delle aperture simmetria del fronte principale simmetria delle aperture sul fronte strada facciata e
- **Note ed indicazioni per la normativa:**

- **Superfici murarie (in prevalenza):** intonaco  
Alterazioni/elementi da segnalare: parti di intonaco deteriorate
- **Prospetti (in prevalenza):** impaginato regolare
- **Tipo di coperture (in prevalenza):** a falde
- **Materiali manto di copertura (in prevalenza):** coppi tegole coppi e tegole
- **Materiali gronda (in prevalenza):** tradizionali
- **Elementi architettonici decorativi:** altro; cornici alle finestre; cornici marcapiano, zoccolature, angolari  
Alterazioni/elementi da segnalare: bifora colonnato
- **Superfetazioni ed incongruenze:** impianti tecnologici (canne fumarie, condizionatori, parabole e, o antenne, pannelli fotovoltaici o solari...); altri materiali, tecnologie non coerenti; nuovi corpi scala non coerenti

**Prescrizioni: Il contesto ambientale e insediativo, la tipologia edilizia, la facciata su corso B. Corsini, rappresentano elementi di valore per l'edificio.**

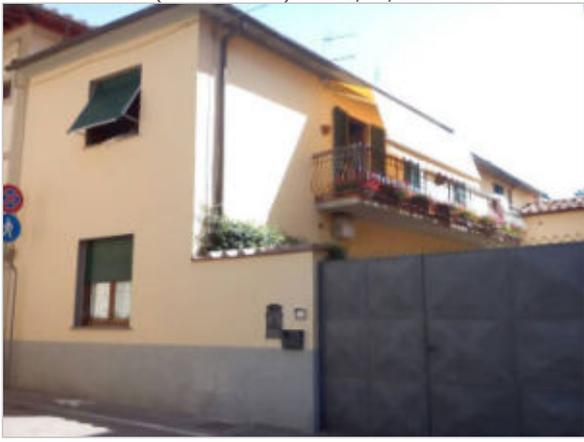
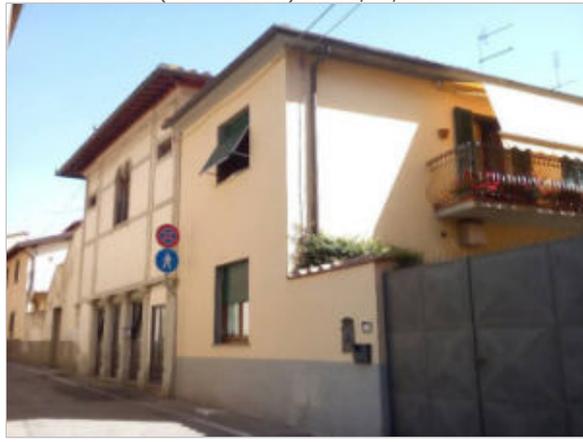
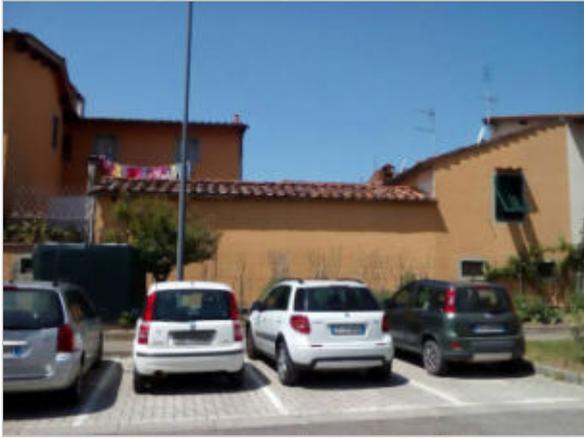
**Condizioni generali: buone**

- **Alterazioni:** lievi
- **Elementi da tutelare:**
- **Note ed indicazioni per la normativa:**

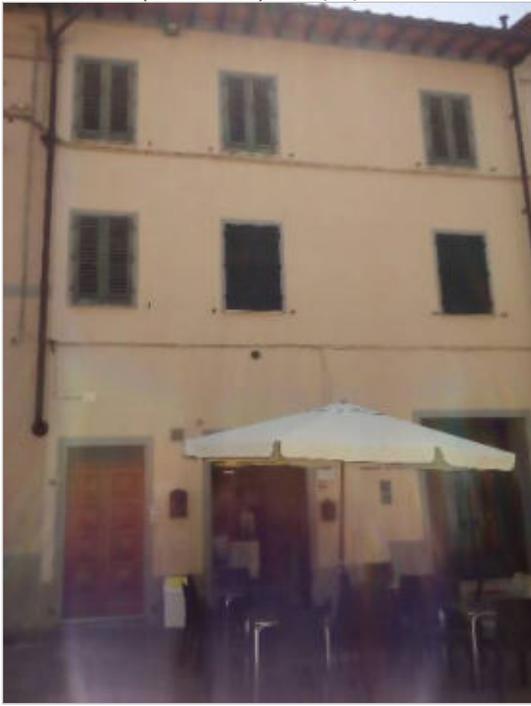
FOTO n° 13634 (edificio 1569) del 02/07/2018

- **Superfici murarie (in prevalenza):** intonaco
- **Prospetti (in prevalenza):** impaginato regolare
- **Tipo di coperture (in prevalenza):** a capanna
- **Materiali manto di copertura (in prevalenza):** coppi tegole coppi e tegole
- **Materiali gronda (in prevalenza):** tradizionali
- **Elementi architettonici decorativi:** cornici alle finestre; cornici marcapiano, zoccolature, angolari
- **Superfetazioni ed incongruenze:** non rilevabile; impianti tecnologici (canne fumarie, condizionatori, parabole e, o antenne, pannelli fotovoltaici o solari...); altri materiali, tecnologie non coerenti  
Alterazioni/elementi da segnalare: retro non visibile

**Prescrizioni:** Il contesto ambientale e insediativo, l'impianto urbanistico originario, l'impaginato regolare del fronte su corso B. Corsini, rappresentano elementi di valore per l'edificio. Non è consentita la modifica della linea di gronda del prospetto su strada.

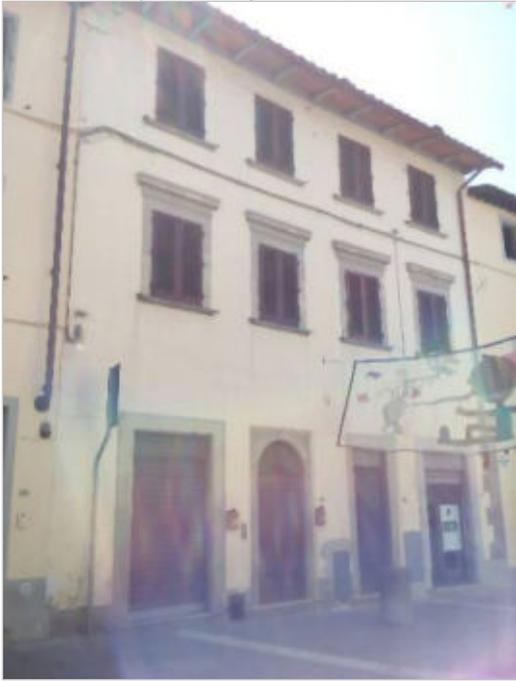
FOTO n° 13636 (edificio 1568) del 02/07/2018

- **Superfici murarie (in prevalenza):** intonaco
- **Prospetti (in prevalenza):** impaginato regolare
- **Tipo di coperture (in prevalenza):** a capanna
- **Materiali manto di copertura (in prevalenza):** coppi tegole coppi e tegole
- **Materiali gronda (in prevalenza):** tradizionali
- **Elementi architettonici decorativi:** cornici alle finestre; cornici marcapiano, zoccolature, angolari
- **Superfetazioni ed incongruenze:** non rilevabile; impianti tecnologici (canne fumarie, condizionatori, parabole e, o antenne, pannelli fotovoltaici o solari...); altri materiali, tecnologie non coerenti  
Alterazioni/elementi da segnalare: retro non visibile

**Prescrizioni: Edificio presente al catasto leopoldino. Il contesto ambientale e insediativo, l'impianto urbanistico originario, l'impaginato regolare e simmetrico del fronte su Corso B. Corsini con le riquadrature e le cornici in pietra, rappresentano elementi di valore per l'edificio. Gli interventi non dovranno alterare le caratteristiche originarie del fronte prospiciente la strada. Non è comunque consentita la modifica della linea di gronda del prospetto su strada.**

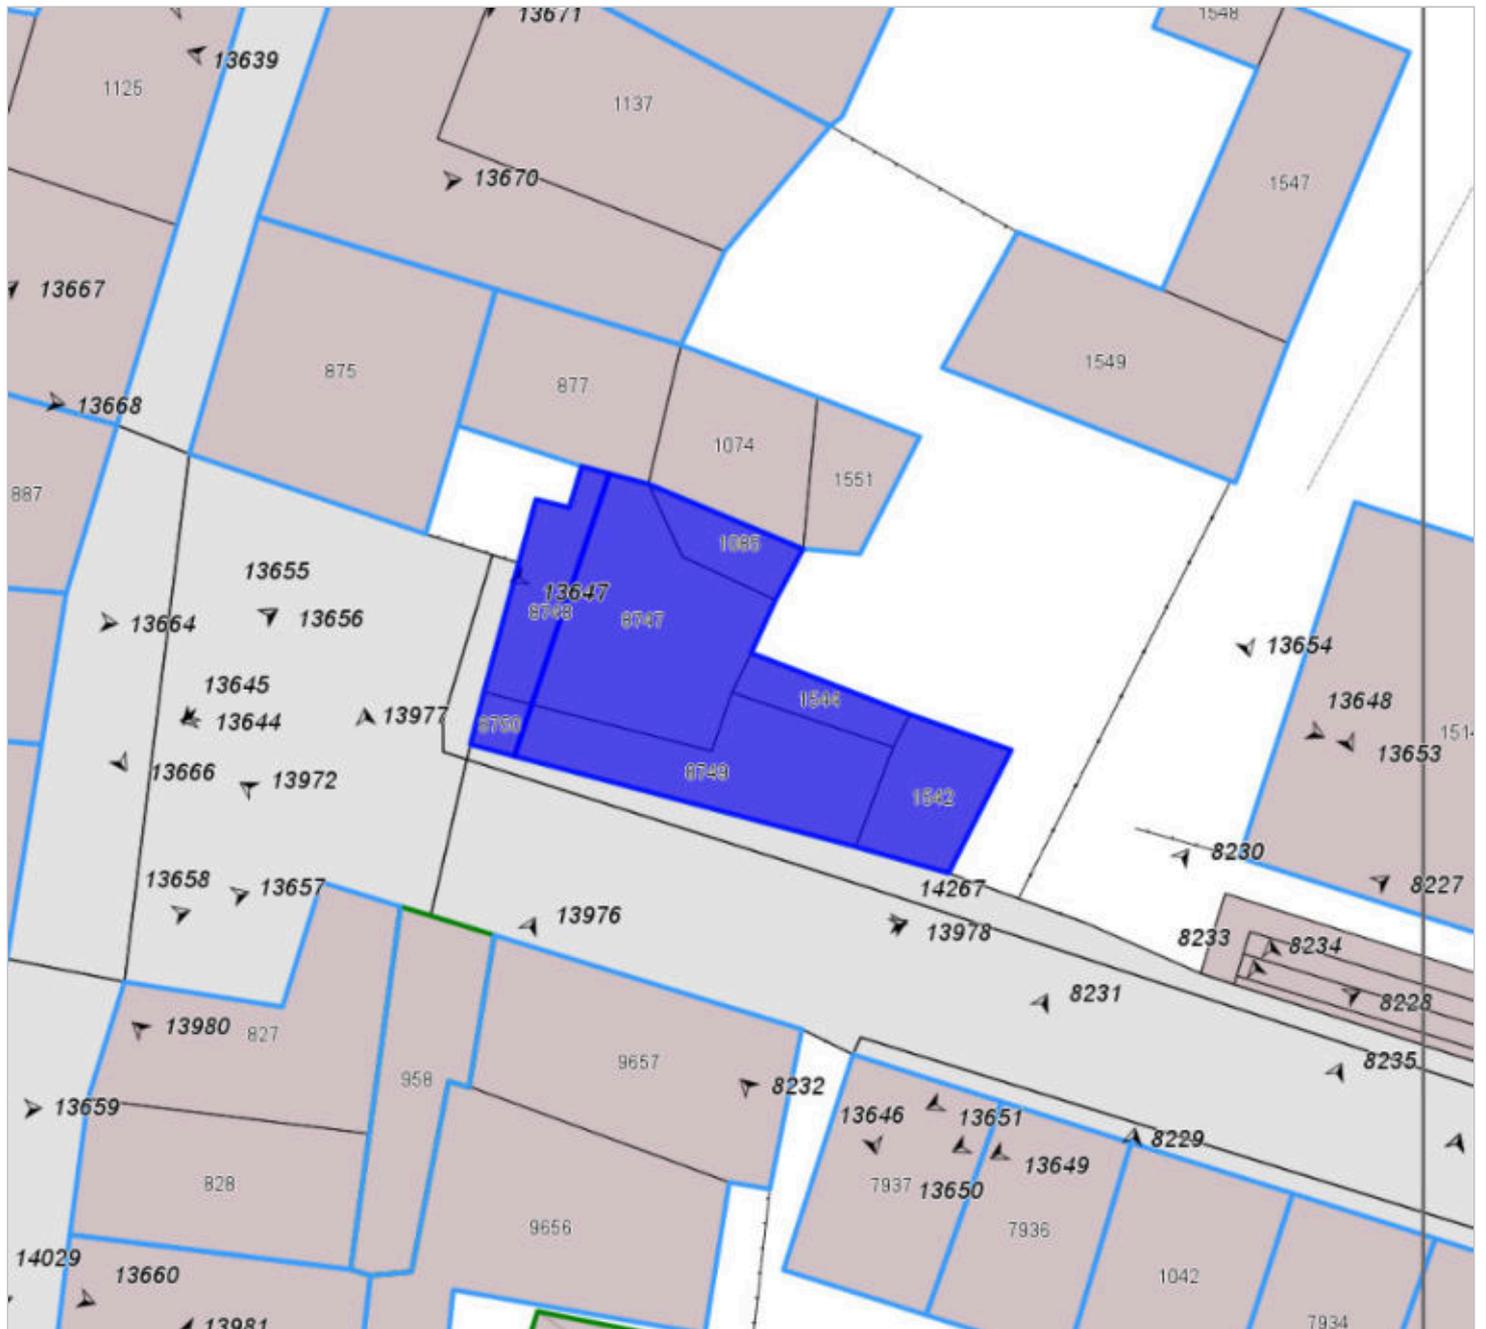
FOTO n° 13645 (edificio 1564) del 02/07/2018

- **Superfici murarie (in prevalenza):** intonaco  
Alterazioni/elementi da segnalare: parte di intonaco deteriorato
- **Prospetti (in prevalenza):** impaginato regolare
- **Tipo di coperture (in prevalenza):** a falde
- **Materiali manto di copertura (in prevalenza):** coppi tegole coppi e tegole
- **Materiali gronda (in prevalenza):** tradizionali
- **Superfetazioni ed incongruenze:** impianti tecnologici (canne fumarie, condizionatori, parabole e, o antenne, pannelli fotovoltaici o solari...); altri materiali, tecnologie non coerenti; nuove aperture non coerenti; corpi chiusi in aggetto

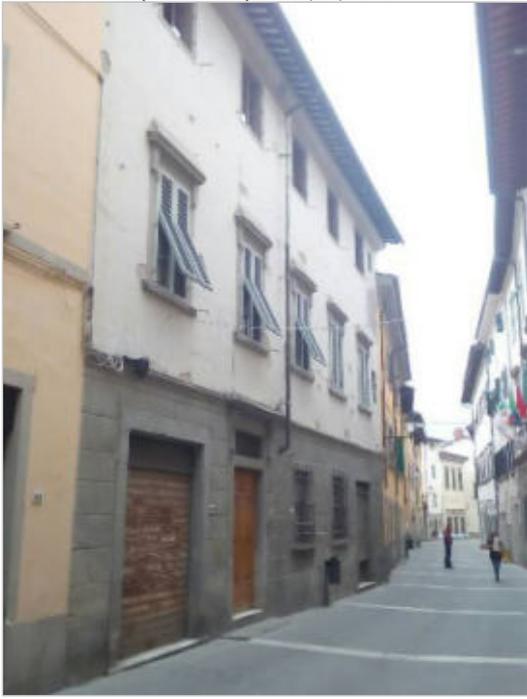
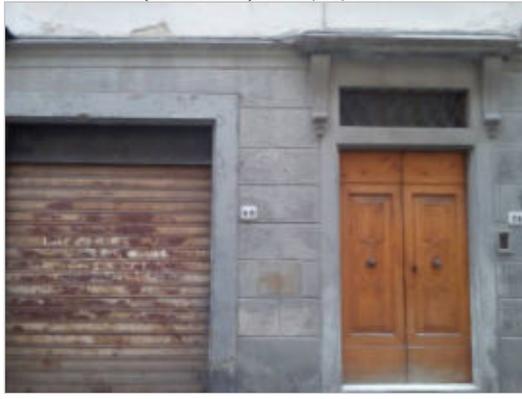
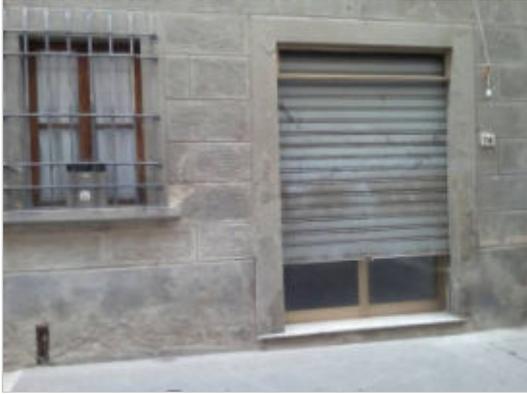
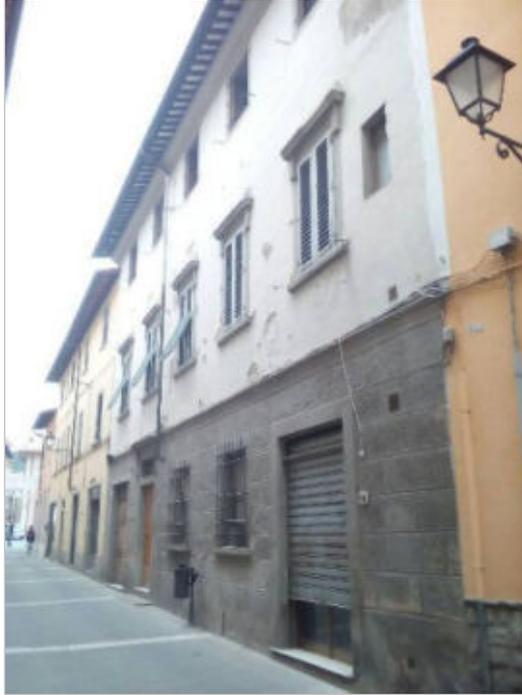
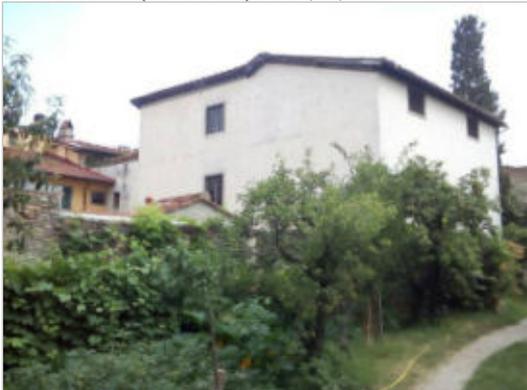
**Tipologia:** casa a schiera (antica)  
**Condizioni generali:** buone

- **Alterazioni:** lievi
- **Elementi da tutelare:** fronte principale facciata e
- **Note ed indicazioni per la normativa:**

- **Superfici murarie (in prevalenza):** intonaco  
Alterazioni/elementi da segnalare: parte di intonaco deteriorato
- **Prospetti (in prevalenza):** impaginato regolare
- **Tipo di coperture (in prevalenza):** a capanna
- **Materiali manto di copertura (in prevalenza):** coppi tegole coppi e tegole
- **Materiali gronda (in prevalenza):** tradizionali
- **Elementi architettonici decorativi:** cornici alle finestre; cornici marcapiano, zoccolature, angolari  
Alterazioni/elementi da segnalare: decorazione bugnato
- **Superfeticazioni ed incongruenze:** impianti tecnologici (canne fumarie, condizionatori, parabole e, o antenne, pannelli fotovoltaici o solari...); altri materiali, tecnologie non coerenti; corpi chiusi in adiacenza

**Prescrizioni:** Edificio presente al catasto leopoldino. Il contesto ambientale e insediativo, l'impianto urbanistico, l'impaginato regolare del fronte su c. corsini con le riquadrature alle aperture, rappresentano elementi di valore per l'edificio.

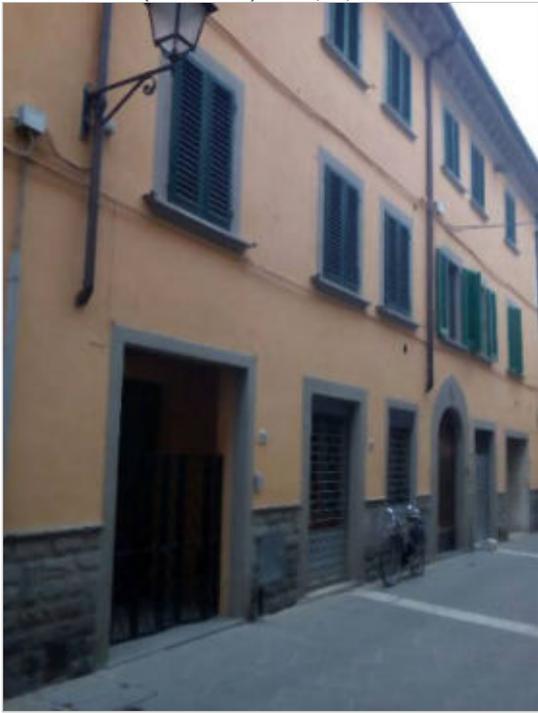
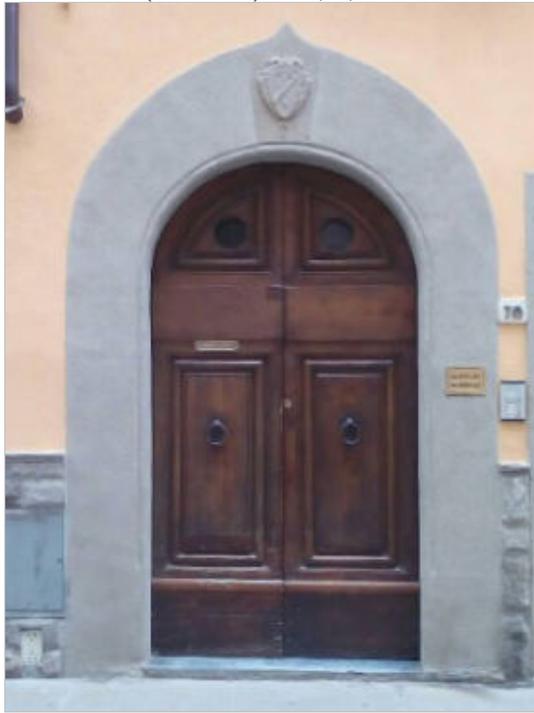
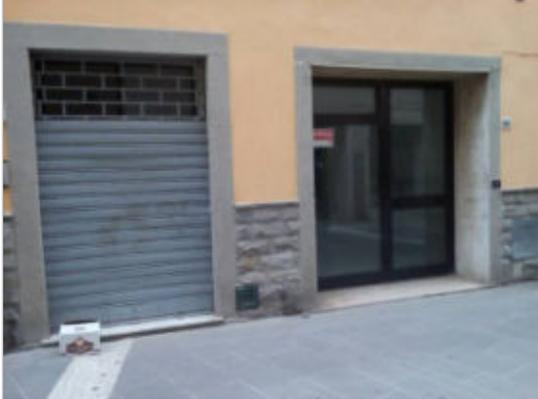
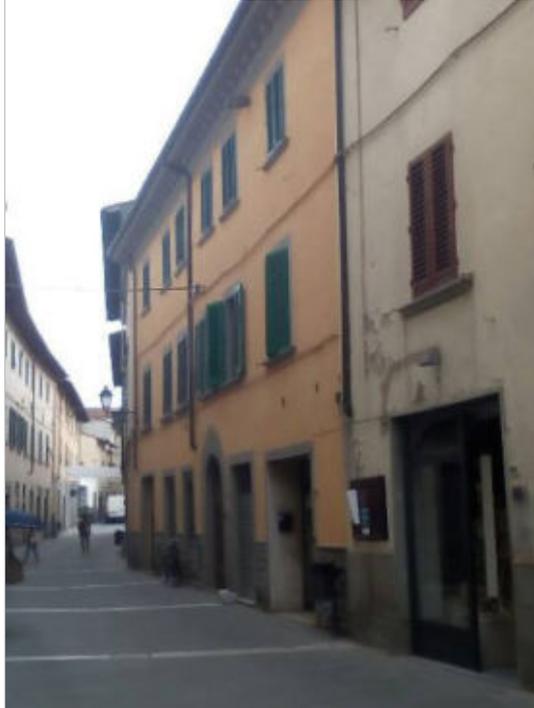
**Condizioni generali:** buone

- **Alterazioni:** lievi
- **Elementi da tutelare:** fronte principale  
allineamento delle aperture  
archeggiature  
scansione e dimensione delle aperture
- **Note ed indicazioni per la normativa:**

- **Superfici murarie (in prevalenza):** intonaco
- **Prospetti (in prevalenza):** impaginato regolare
- **Tipo di coperture (in prevalenza):** a capanna
- **Materiali manto di copertura (in prevalenza):** coppi tegole coppi e tegole
- **Materiali gronda (in prevalenza):** tradizionali
- **Elementi architettonici decorativi:** gronda decorata, con modanature, a gola; cornici alle finestre; cornici marcapiano, zoccolature, angolari
- **Superfetazioni ed incongruenze:** impianti tecnologici (canne fumarie, condizionatori, parabole e, o antenne, pannelli fotovoltaici o solari...); altri materiali, tecnologie non coerenti; nuove aperture non coerenti; corpi aperti in aggetto, balconi

**Prescrizioni:** Edificio presente al catasto leopoldino. Il contesto ambientale e insediativo, l'impianto urbanistico originario, l'impaginato regolare su corso Corsini con il portale incorniciato in pietra, rappresentano elementi di valore per l'edificio.
