Comune di Barberino di Mugello

Regolamento Urbanistico

R3. L'indagine sul patrimonio edilizio esistente nel territorio rurale

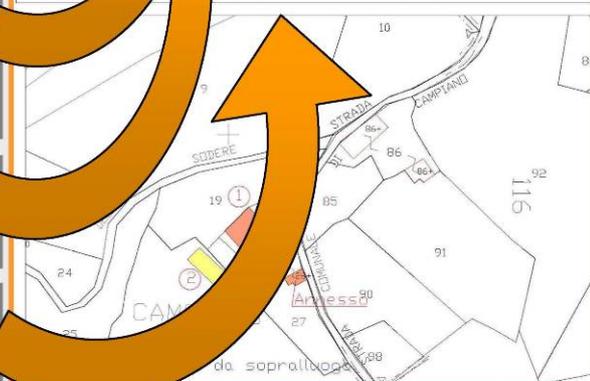
La prima parte della scheda comprende i dati identificativi del fabbricato (Foglio e particella catastale), i dati toponomastici (della Carta Tecnica Regionale e dei catastri storici e attuali), i vincoli.

- **numero progressivo della scheda del complesso edilizio e delle sottoschede dei singoli edifici**
- **identificazione della località**
- **dati catastali con allegato estratto di mappa**
- **presenza di eventuali vincoli**
- **epoca ed evoluzione storica del complesso**

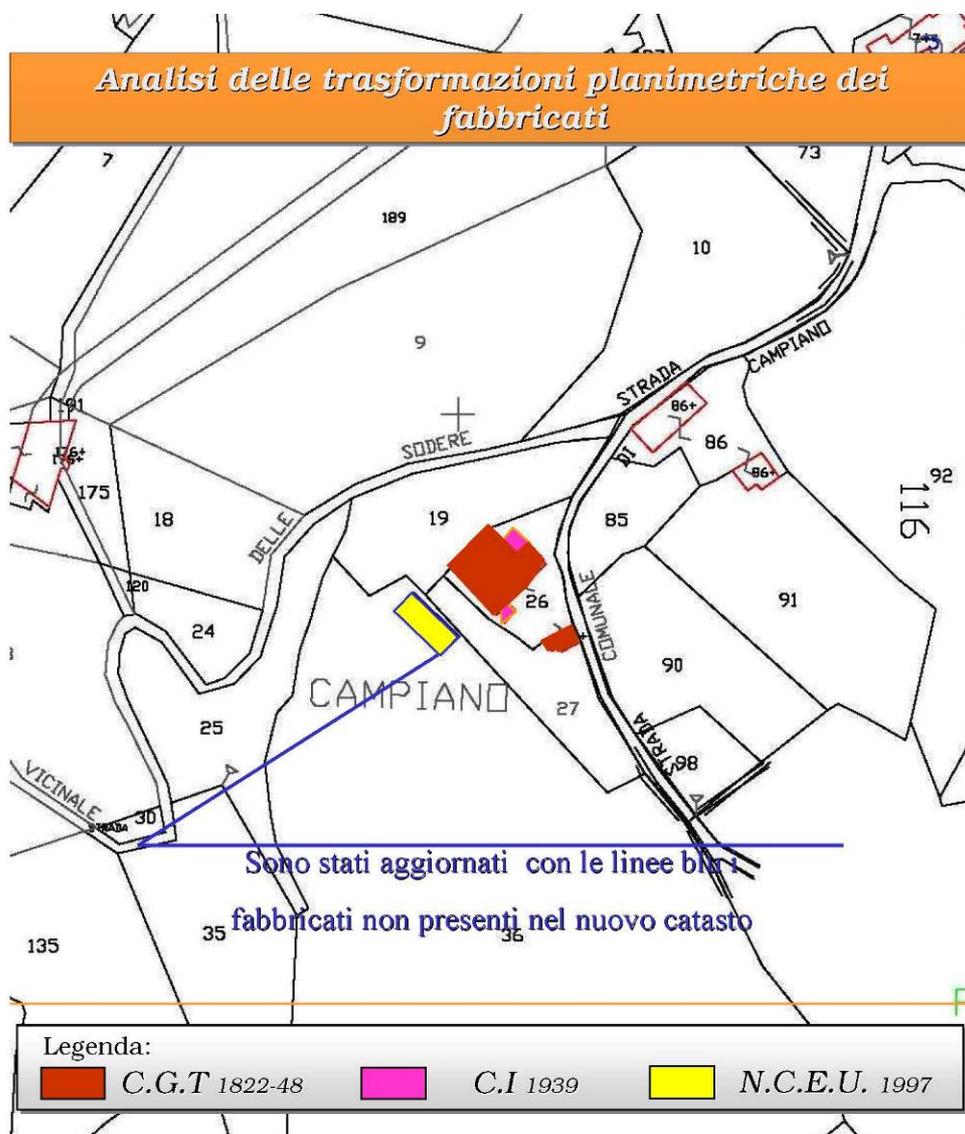
Nell'estratto cartografico sono rappresentate le trasformazioni planimetriche dei fabbricati alle tre date fondamentali (Catasto Generale Toscano – 1822/48, Catasto d'Impianto – 1939 e Catasto Attuale - 1997).

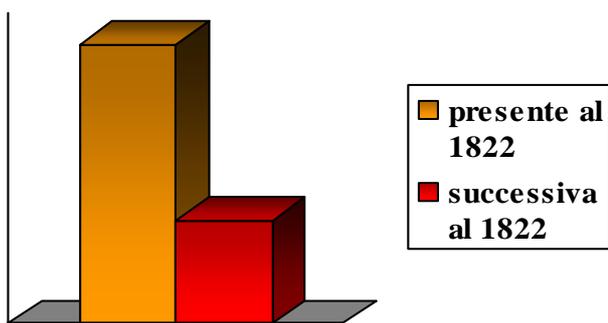
Dall'interrogazione del database notiamo come gran parte dell'edificato sparso era presente sul territorio nelle cartografie del Catasto Generale Toscano del 1822

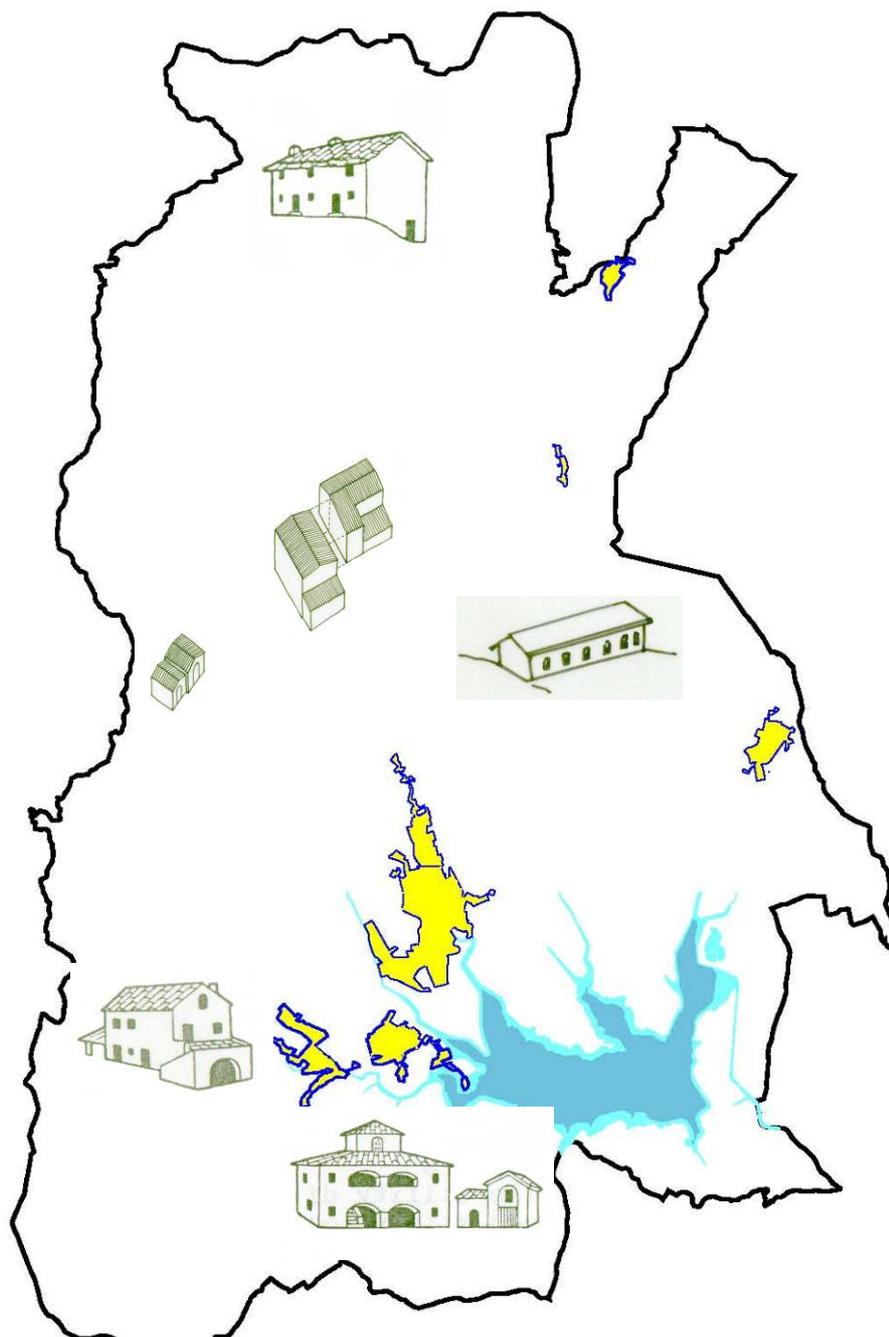
Dall'analisi puntuale del patrimonio edilizio esistente sono emerse alcune significative presenze (molte delle quali rilevate anche in sede di Quadro Conoscitivo del Piano Strutturale) ma soprattutto una originaria diffusione capillare sul territorio di un'edilizia rurale improntata a criteri di semplicità e rigore formale.

In particolare nella zona a nord, montuosa e ricca di aree boscate, l'edilizia è caratterizzata da edifici in pendio con gli annessi separati dalla colonia, nella zona ovest da complessi edilizi costituiti da una composizione articolata mentre la zona più pianeggiante, intorno all'attuale invaso, presentava fabbricati più ricchi da un punto di vista formale, con volume compatto, loggiati e porticati sui fronti principali e, talvolta, torretta colombaia in copertura. La zona di Galliano è caratterizzata da fabbricati coloniali significativi per impianto tipomorfologico ma soprattutto da "grandi contenitori" funzionali all'attività produttiva che hanno in parte modificato i rapporti con il contesto edilizio.
