# Comune di Barberino di Mugello

## PO PIANO OPERATIVO

QC.PEBA – Schede di rilievo

Marzo 2024

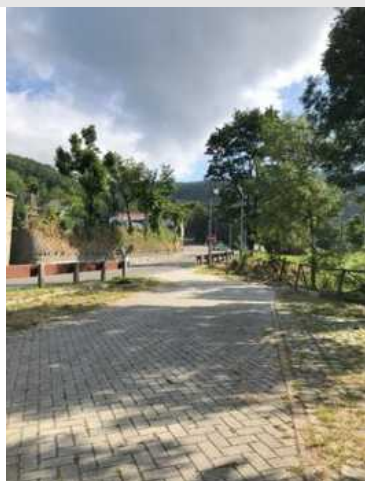
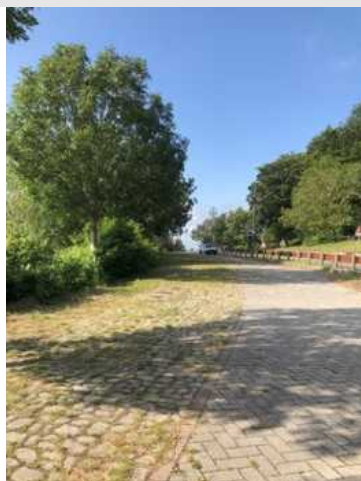
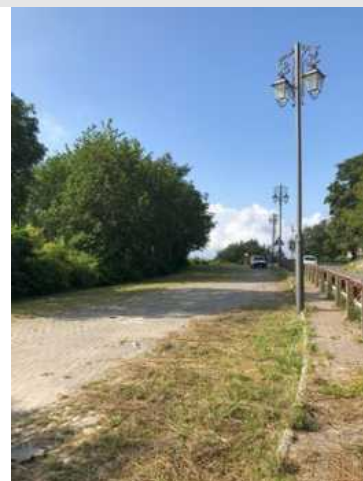
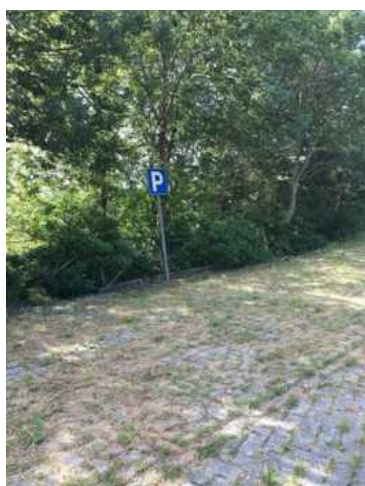
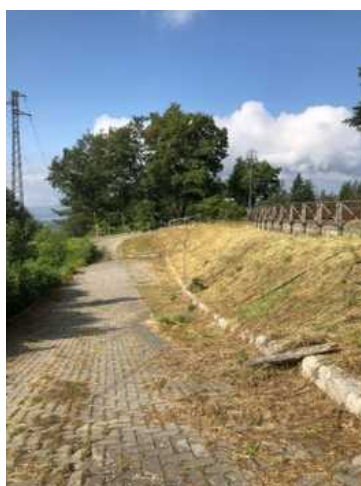
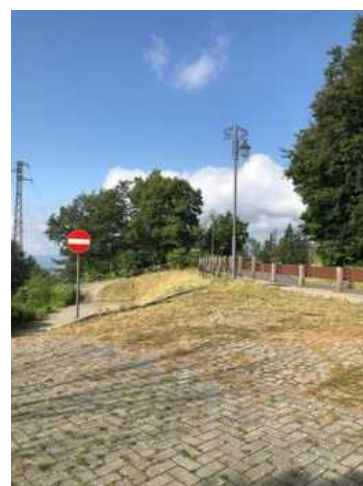
Numero di posti riservati adeguato: Non sono presenti posti auto riservati.  
 Segnaletica adeguata: -  
 Pavimentazione adeguata: No. La parte destinata ai posti auto è realizzata in blocchi di geopietra.  
 Contiguità a percorso pedonale: No  
 Dislivello con percorso pedonale adeguato: -

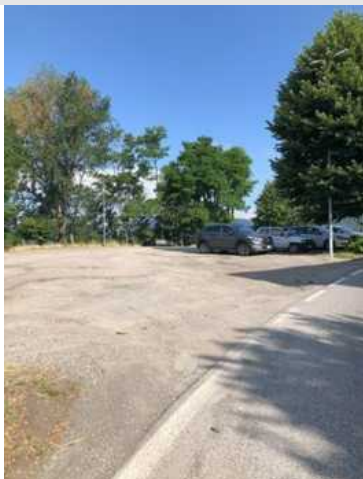
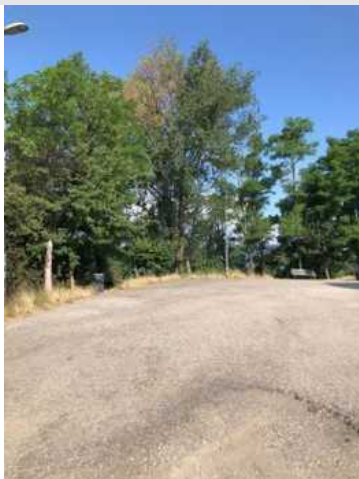
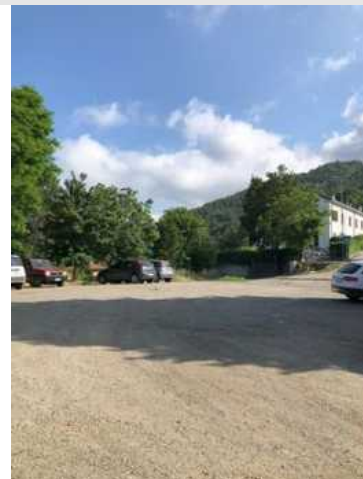
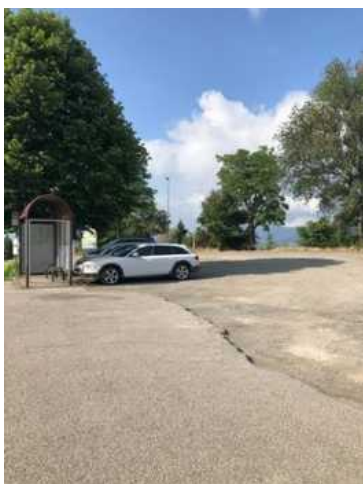
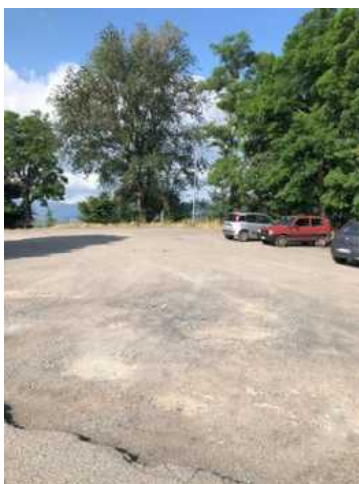
Numero di posti riservati adeguato: Non sono presenti posti auto riservati.  
 Segnaletica adeguata: -  
 Pavimentazione adeguata: No. Il parceggio è realizzato in asfalto in cattivo stato manutentivo.  
 Contiguità a percorso pedonale: No  
 Dislivello con percorso pedonale adeguato: -

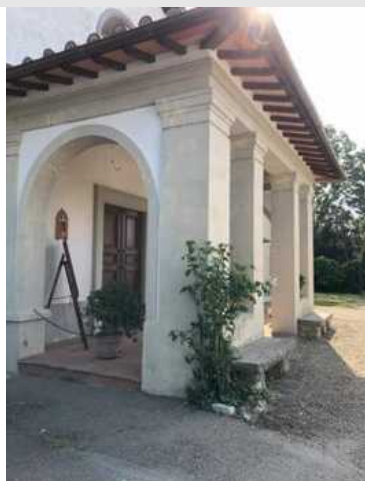
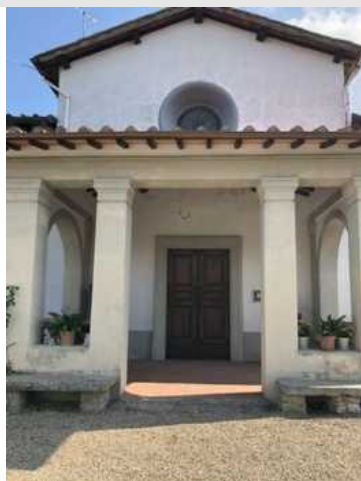
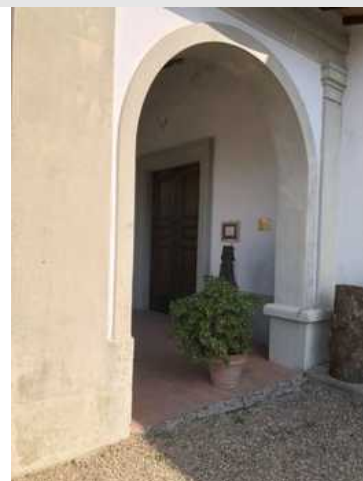
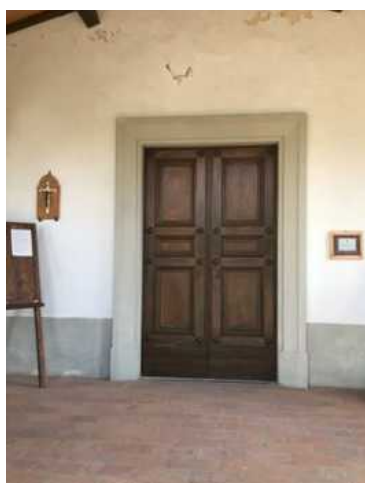
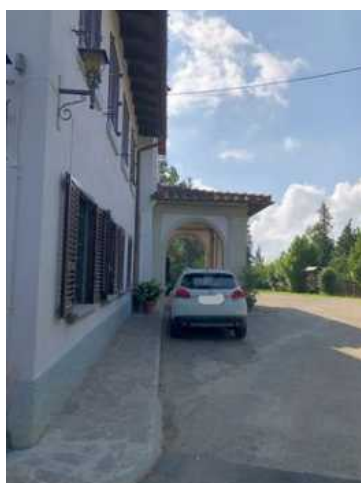
**Percorsi esterni:** L'area di pertinenza è in parte asfaltata e in parte a ghiaia, pertanto il fondo non risulta compatto ed omogeneo.

**Accessi:** Sul lato ovest del portico è presente un gradino. Sui lati sud ed est è presente un dislivello minimo.

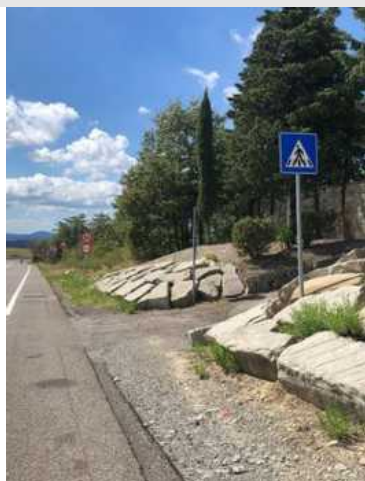
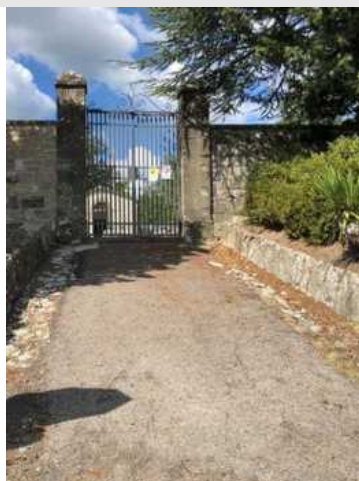
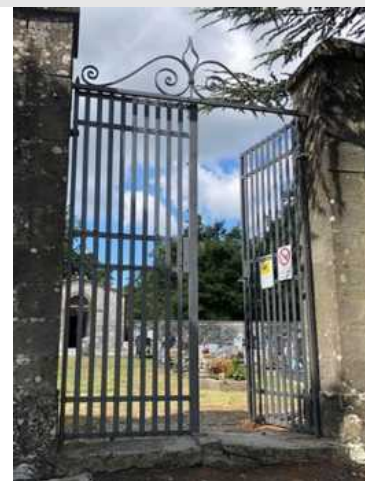
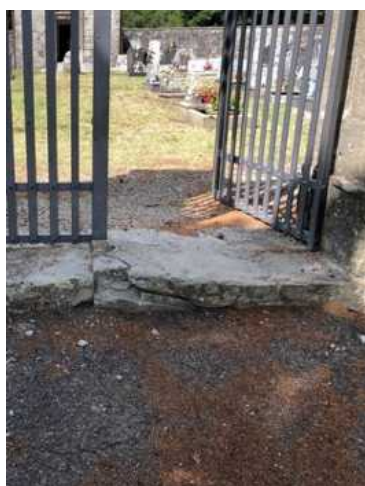
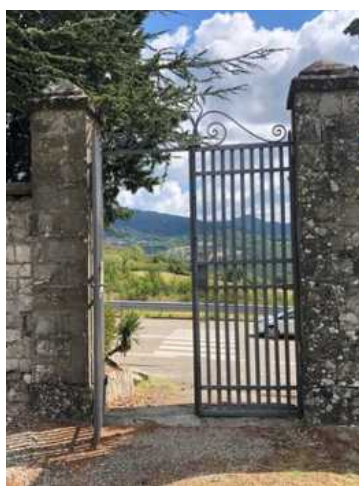
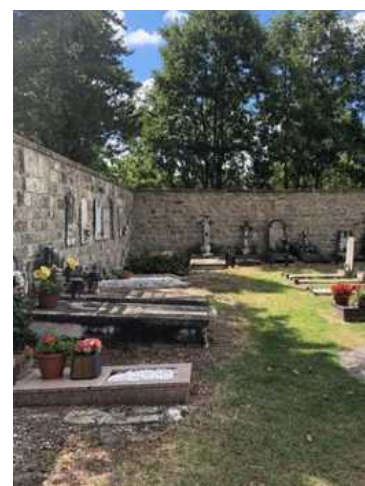
**Percorsi esterni:** Il cimitero è ad una quota più elevata rispetto alla strada e l'ingresso è raggiungibile tramite una rampa con pendenza eccessiva.

**Accessi:** Il cancello di ingresso presenta un gradino.

**Superamento dislivelli:** Si rileva la presenza di una rampa di accesso alla cappella.

**Percorsi interni:** I percorsi interni hanno un fondo non adeguato (erba e ghiaia).

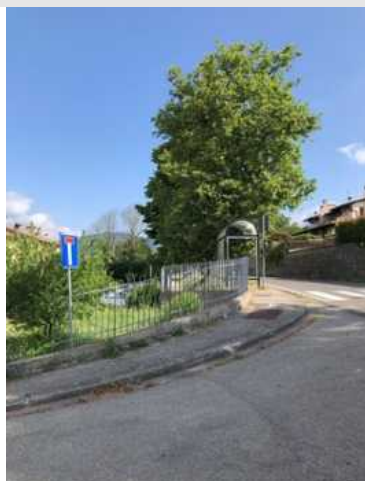
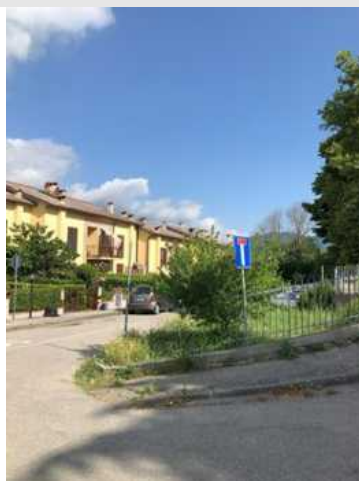
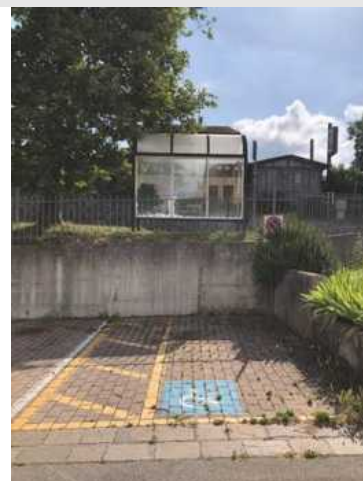
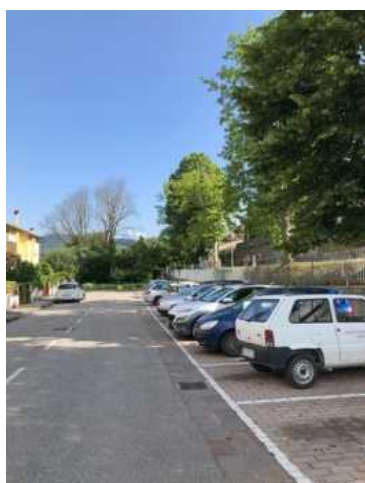
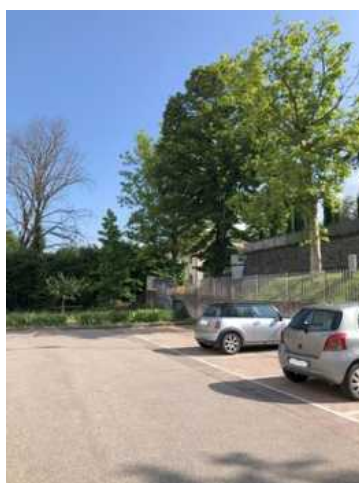
**Numero di posti riservati adeguato:** Si. È presente un posto auto riservato.

**Segnaletica adeguata:** In parte. La segnaletica verticale risulta non visibile.

**Pavimentazione adeguata:** Si. Pavimentazione in asfalto e autobloccanti.

**Dislivello con percorso pedonale adeguato:** Il marciapiede, posto ad una quota superiore rispetto al piano del parceggio, è raggiungibile attraverso gradini posti nella parte nord del parceggio. Nella parte sud si accede direttamente al marciapiede che conduce al livello stradale, il quale presenta però pendenza troppo elevata.

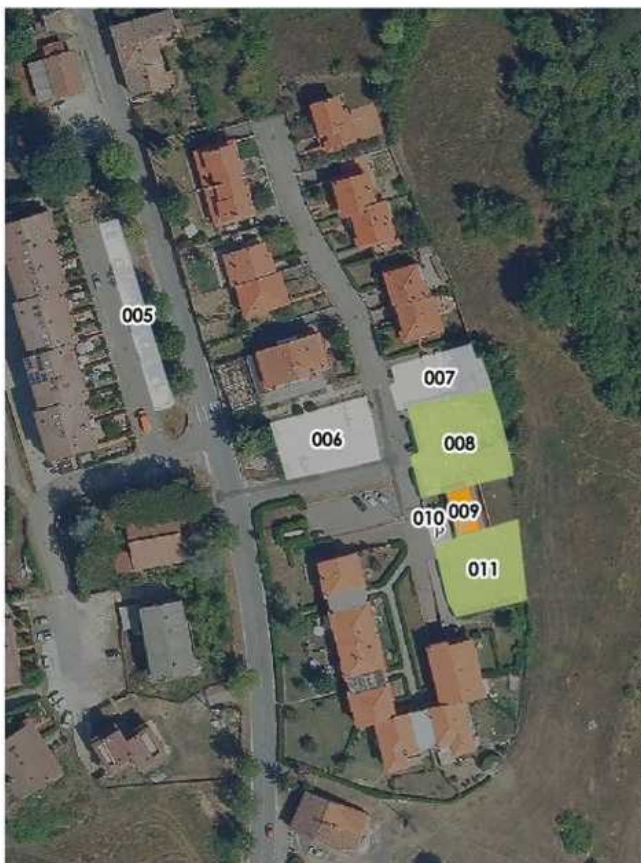
Ortofoto 2019

Tav.:	PEBA.4.2	Rilievo: 05/07/2023
Denominazione:	Parcheggio Montecarelli 2	
Indirizzo:	Via delle Voltate	Numero civico: -
Categoria:	Parcheggi pubblici	
Frequenza:	Bassa	Numero di piani: -

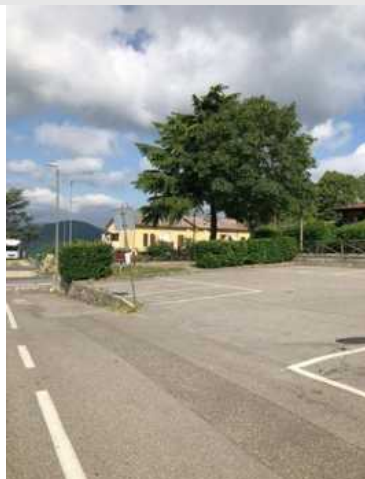
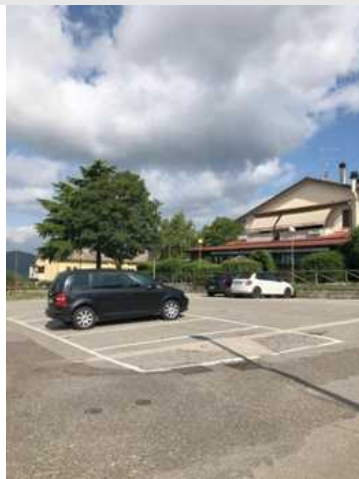
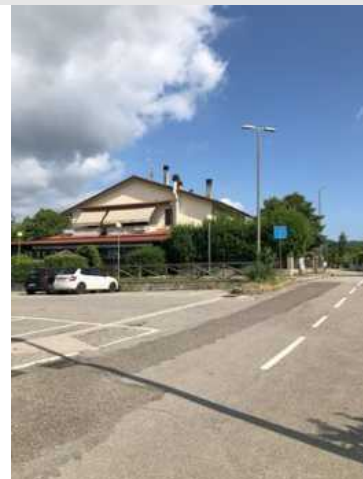
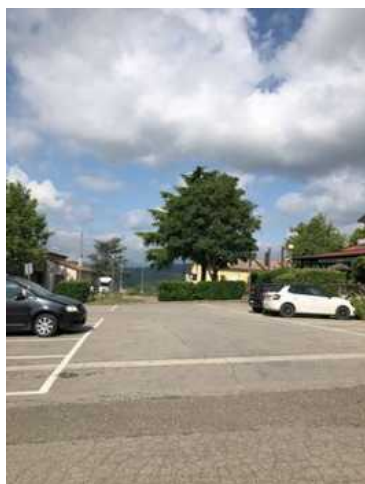
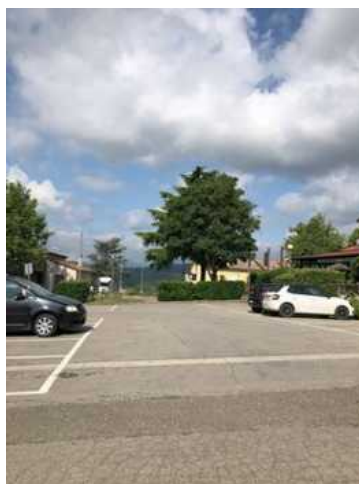
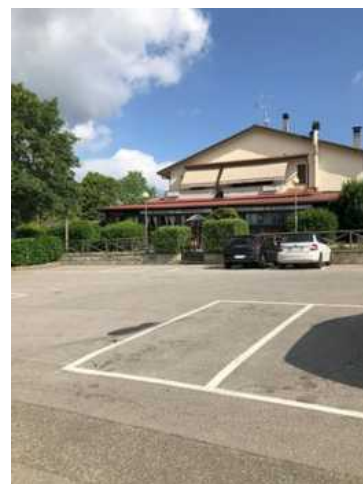
DOCUMENTAZIONE FOTOGRAFICA

Numero di posti riservati adeguato: Non sono presenti posti auto riservati.

Contiguità a percorso pedonale: No

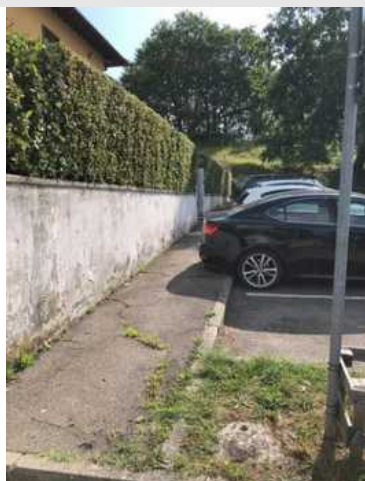
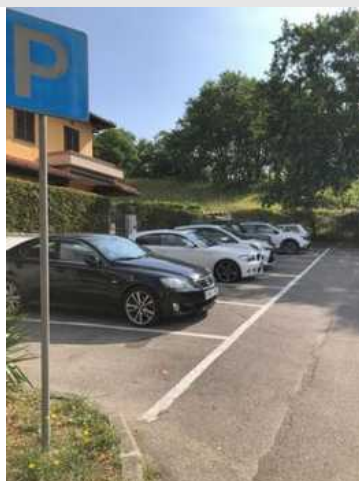
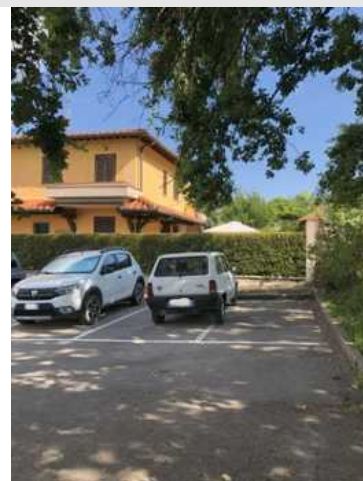
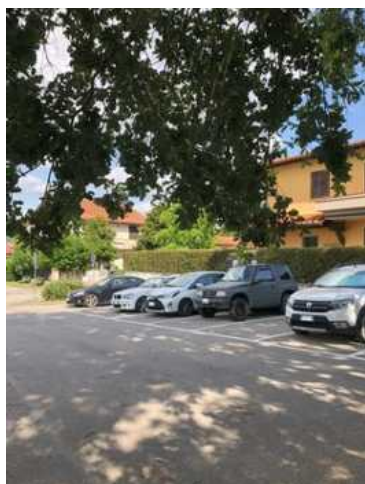
DOCUMENTAZIONE FOTOGRAFICA

**Numero di posti riservati adeguato:** Non sono presenti posti auto riservati.  
**Segnaletica adeguata:** -  
**Pavimentazione adeguata:** Sì  
**Contiguità a percorso pedonale:** I posti auto sono disposti a pettine in aderenza al marciapiede.  
**Dislivello con percorso pedonale adeguato:** -

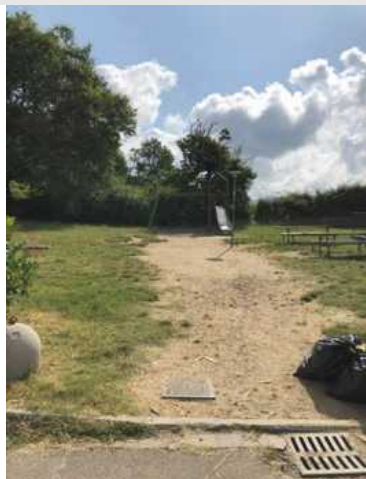
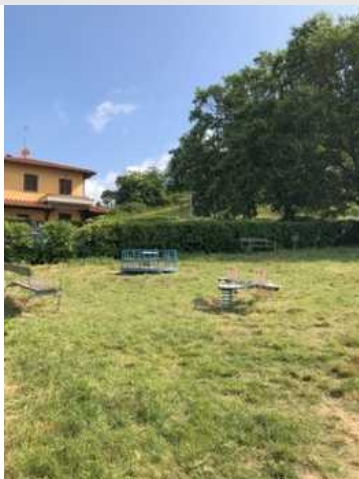
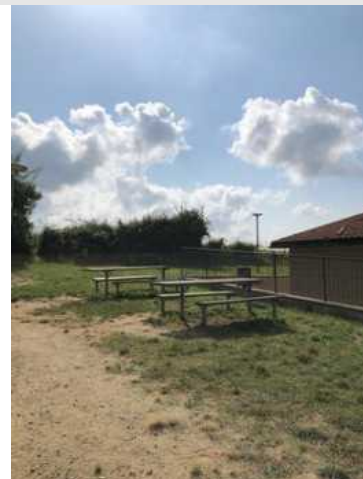
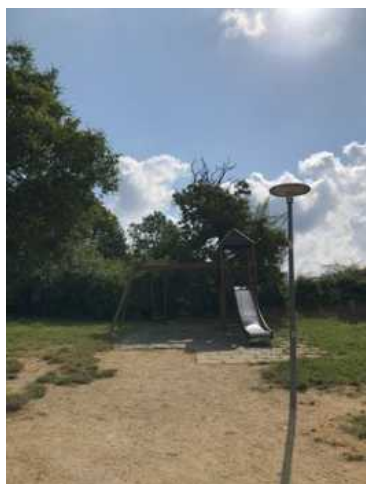
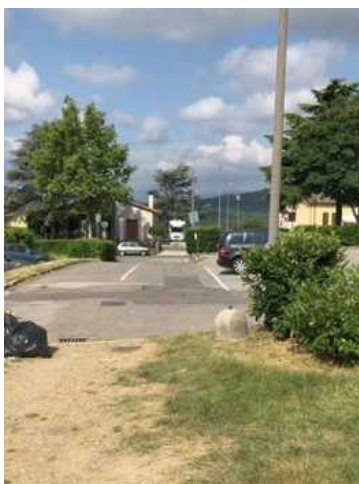
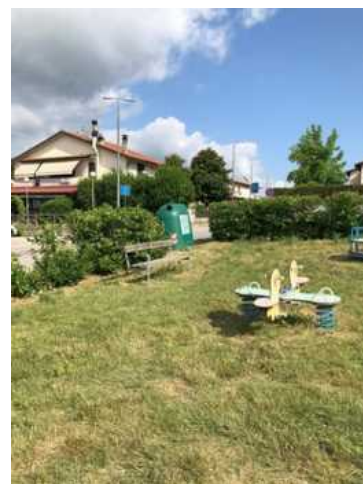
DOCUMENTAZIONE FOTOGRAFICA

**Superamento dislivelli:** All'area si accede superando un abbassamento del cordonato di cemento che delimita l'area.

**Piano di calpestio adeguato:** Il fondo è sconnesso. Le sedute sono posizionate su area non pavimentata.

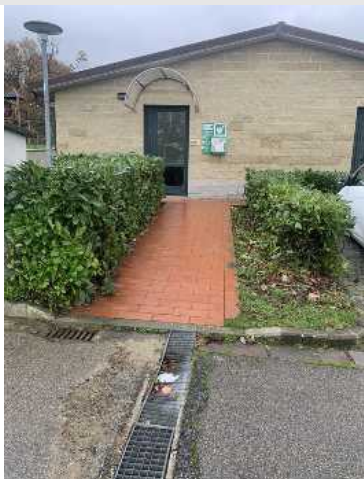
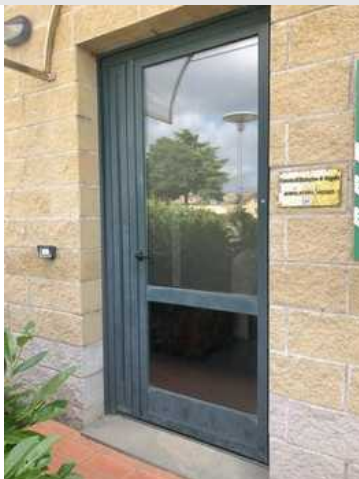
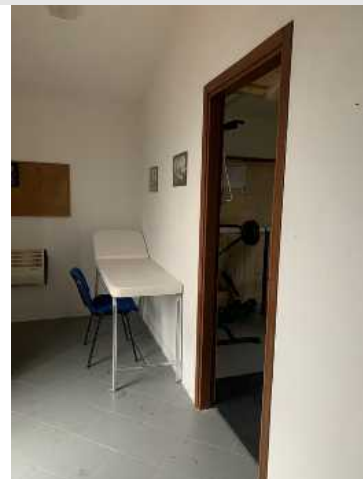
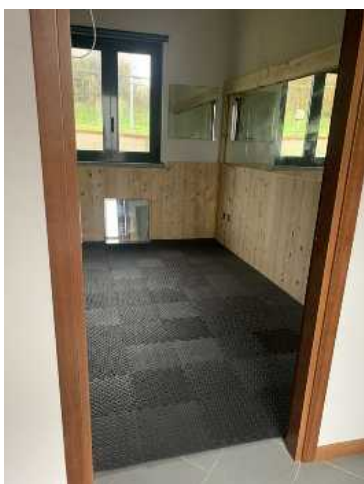
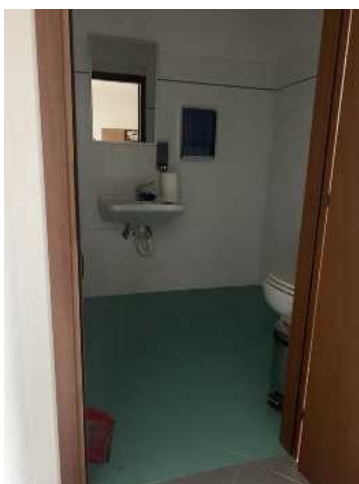
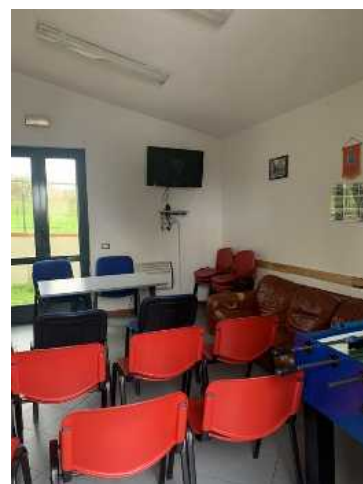
DOCUMENTAZIONE FOTOGRAFICA

**Percorsi esterni:** È presente una rampa che conduce dal piano della strada agli ingressi. In corrispondenza della rampa è presente una griglia di scolo delle acque meteoriche sconnessa.

**Accessi:** Le porte di ingresso presentano larghezza adeguata.

**Percorsi interni:** Tutti in piano e con fondo adeguato, si rileva la presenza di arredi non fissi che ostacolano il passaggio.

**Servizi igienici accessibili:** Sì, presente un servizio igienico accessibile in ognuna delle due zone funzionali in cui è suddivisa la struttura.

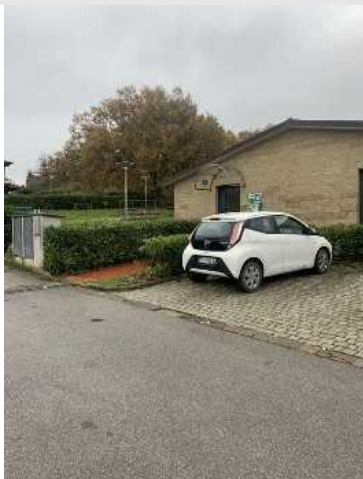
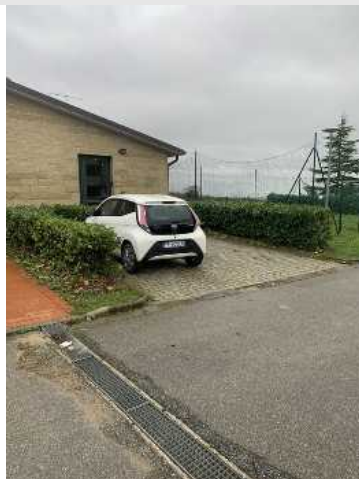
DOCUMENTAZIONE FOTOGRAFICA

Numero di posti riservati adeguato: Non sono presenti posti auto riservati.

Contiguità a percorso pedonale: No

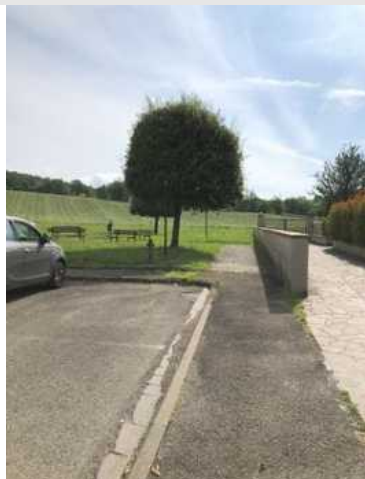
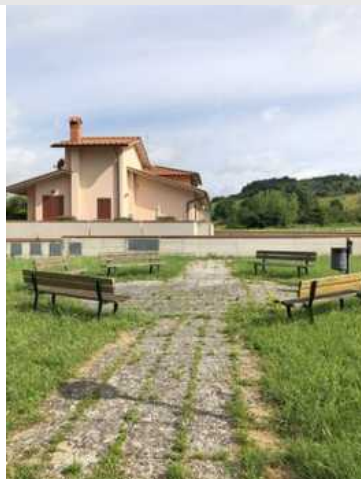
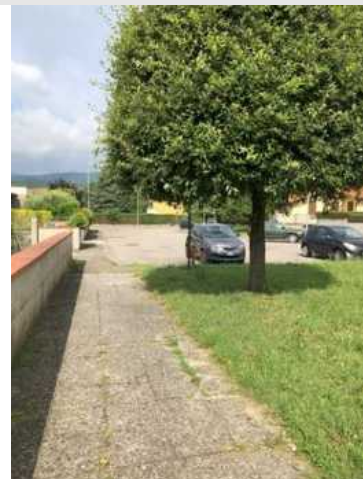
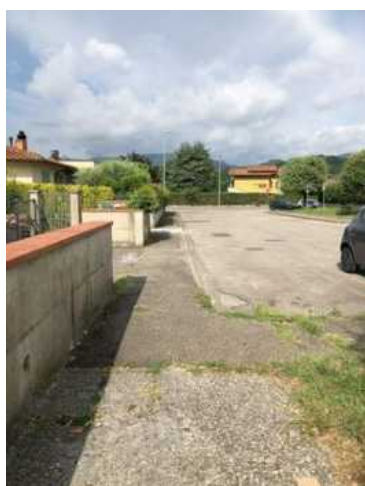
**Superamento dislivelli:** L'area a verde si trova allo stesso livello del marciapiede circostante.

**Percorsi:** I percorsi interni non presentano dislivelli.

**Piano di calpestio adeguato:** I percorsi interni presentano a tratti fondo non adeguato.

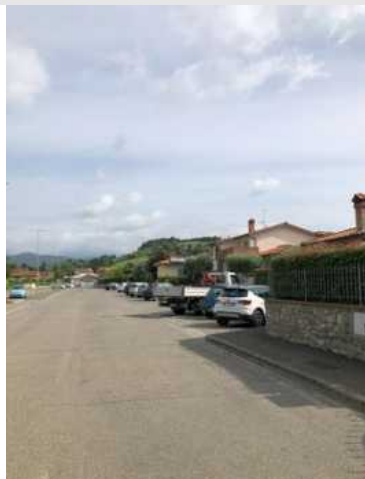
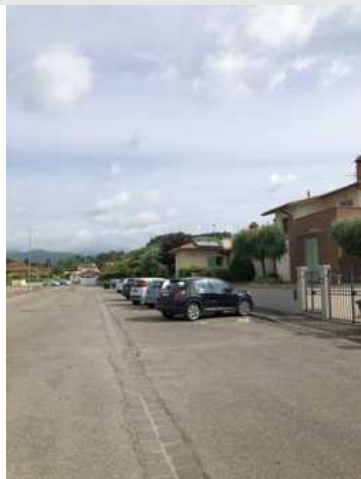
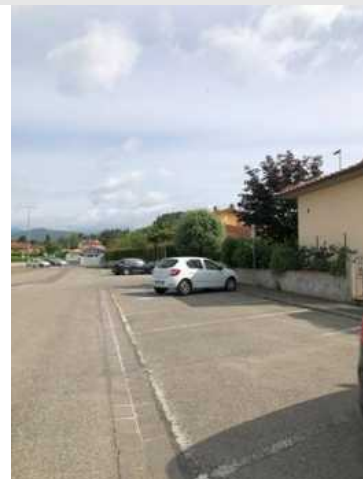
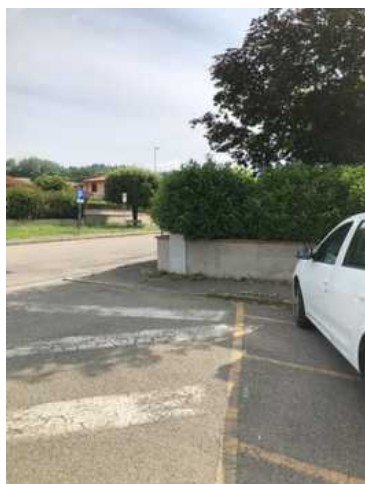
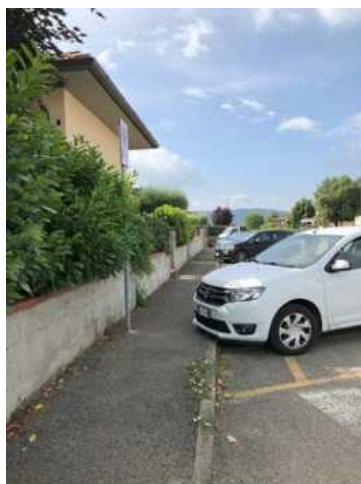
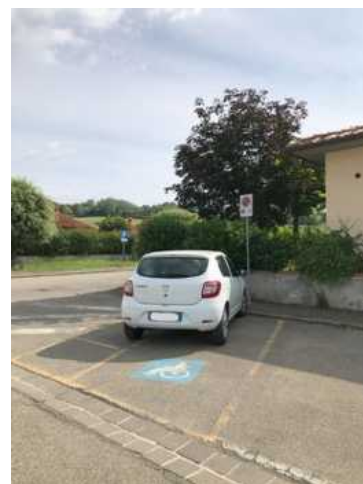
Numero di posti riservati adeguato: Si  
 Segnaletica adeguata: Si  
 Pavimentazione adeguata: Si, in asfalto.  
 Contiguità a percorso pedonale: Si  
 Dislivello con percorso pedonale adeguato: È presente un abbassamento del marciapiede in prossimità della fascia di trasferimento.

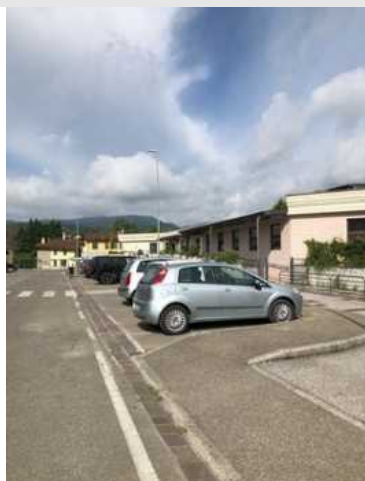
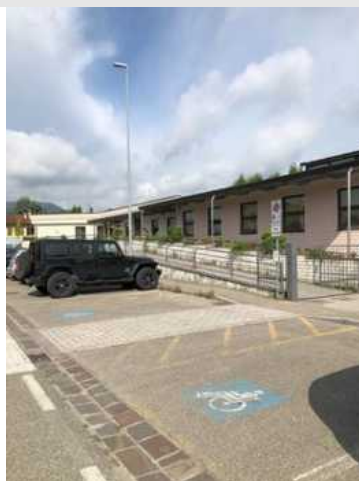
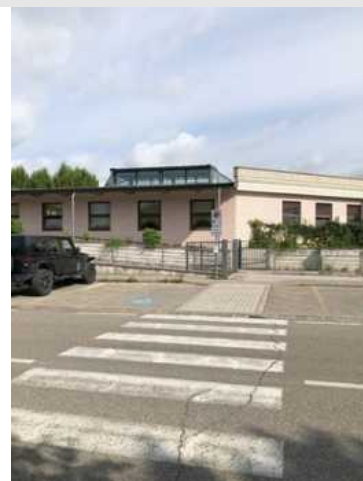
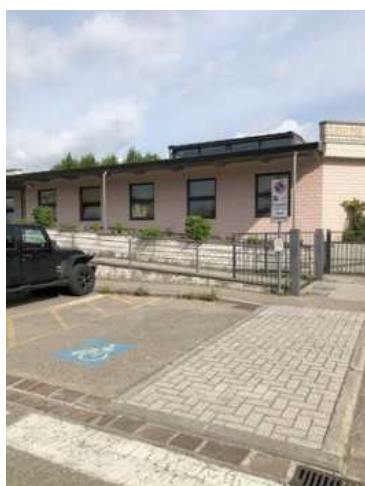
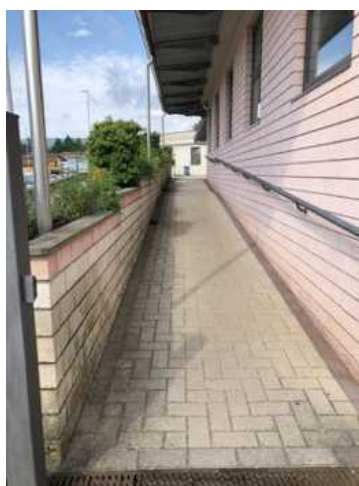
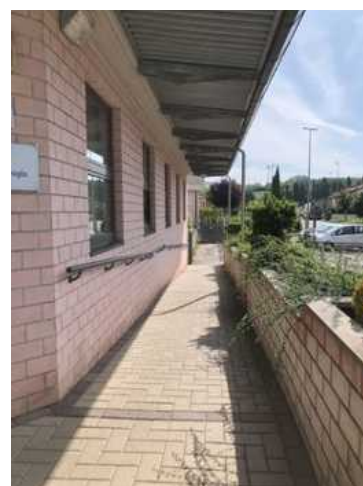
**Percorsi esterni:** I percorsi esterni sono compatti e omogenei, con pavimentazione antisdrucciolevole.

**Parcheggi riservati:** Sono presenti due posti auto riservati che si raccordano al livello del marciapiede mediante un abbassamento dello stesso, in corrispondenza della rampa di accesso all'edificio.

**Accessi:** I tre accessi principali (poliambulatorio, direzione, ambulatori medici di famiglia) sono raccordati al livello stradale da due rampe di larghezza adeguata, con andamento regolare, ripiano di sosta, pavimentazione antisdrucciolevole, parapetto pieno e corrimano.

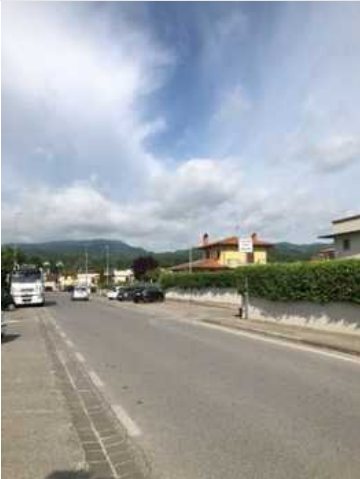
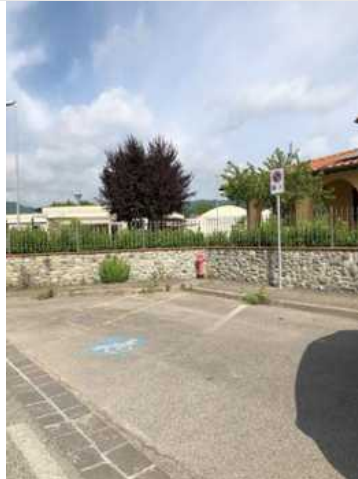
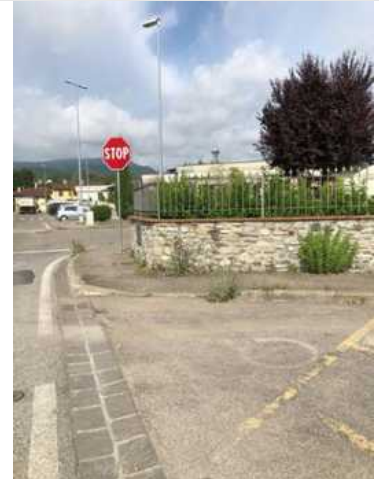
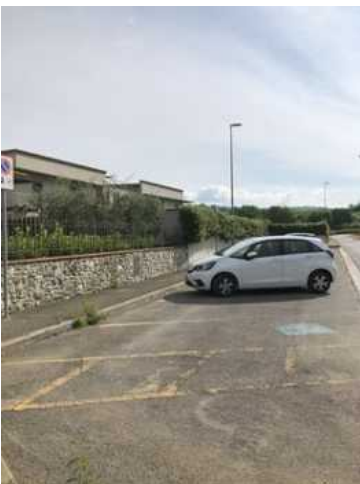
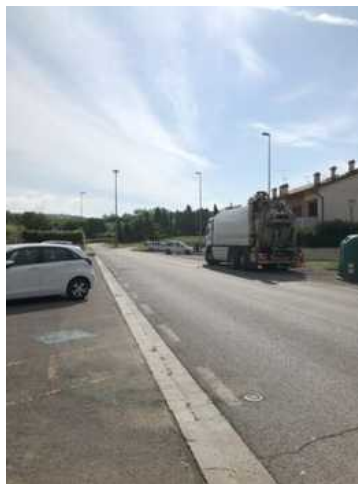
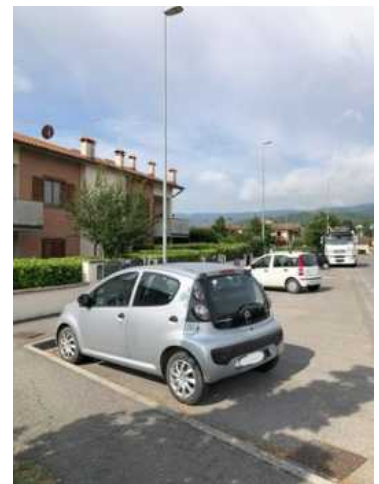
**Numero di posti riservati adeguato:** Si  
**Segnaletica adeguata:** Si, segnaletica orizzontale da rivedere.  
**Pavimentazione adeguata:** Si  
**Contiguità a percorso pedonale:** Il posto auto è collocato in aderenza al marciapiede.  
**Dislivello con percorso pedonale adeguato:** Non è presente una rampa di raccordo tra il piano stradale ed il marciapiede.

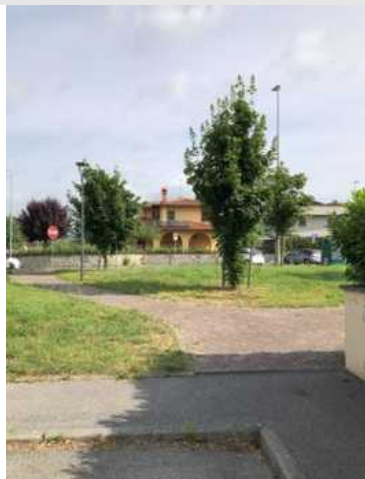
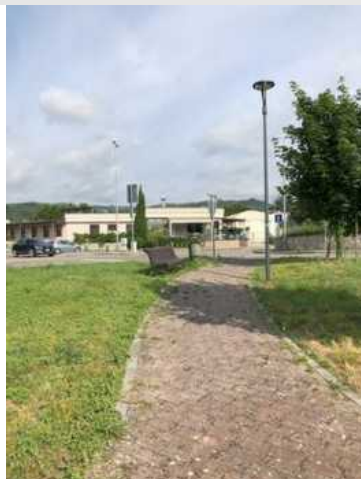
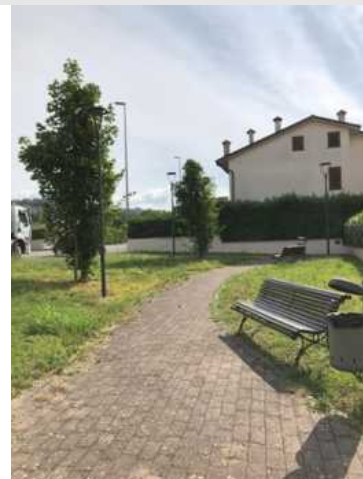
**Superamento dislivelli:** Gli accessi non presentano dislivelli e si trovano sullo stesso piano del marciapiede circostante.

**Percorsi:** I percorsi non presentano dislivelli e hanno larghezza adeguata.

**Piano di calpestio adeguato:** I percorsi sono realizzati in pavimentazione autobloccante antisdrucciolevole.

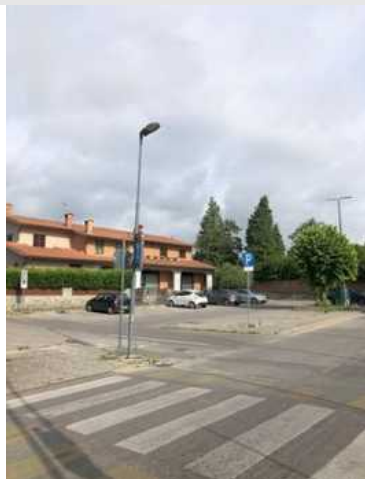
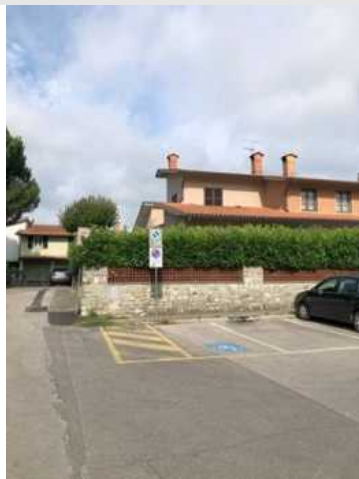
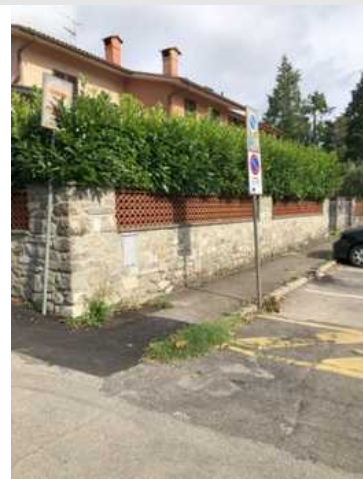
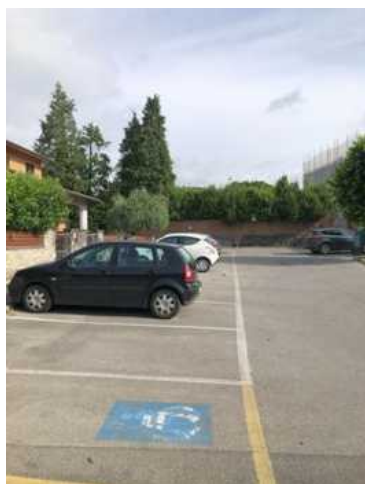
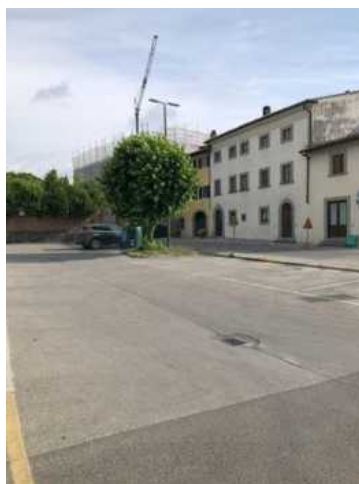
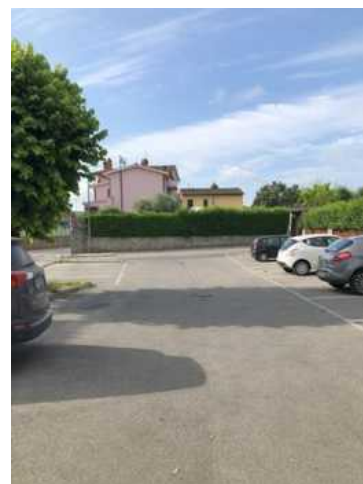
**Numero di posti riservati adeguato:** Si. È presente un posto auto riservato.

**Pavimentazione adeguata:** Si. Il parceggio è realizzato in asfalto.

**Contiguità a percorso pedonale:** I posti auto sono disposti a pettine in aderenza al marciapiede.

**Dislivello con percorso pedonale adeguato:** No. È comunque presente un abbassamento del marciapiede vicino al posto auto riservato.

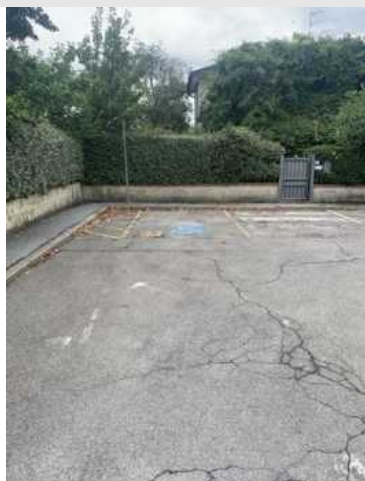
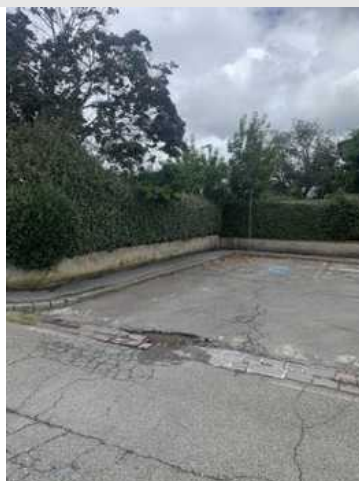
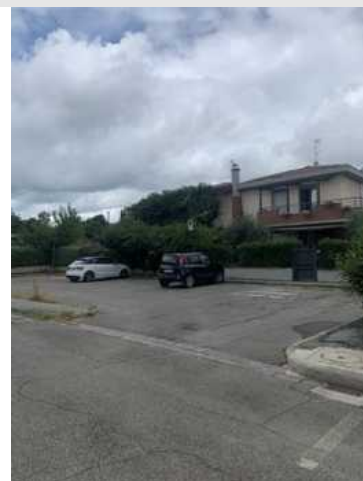
**Numero di posti riservati adeguato:** Si. È presente un posto auto riservato.  
**Segnaletica adeguata:** No. Manca la segnaletica verticale, inoltre la segnaletica orizzontale è rovinata.  
**Pavimentazione adeguata:** Si. Il parcheggio è realizzato in asfalto anche se in cattivo stato di manutenzione.  
**Contiguità a percorso pedonale:** I posti auto disposti a pettine sono collocati in aderenza al marciapiede.  
**Dislivello con percorso pedonale adeguato:** Non sono presenti rampe di collegamento.

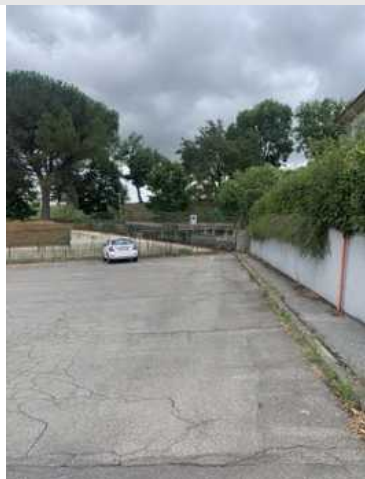
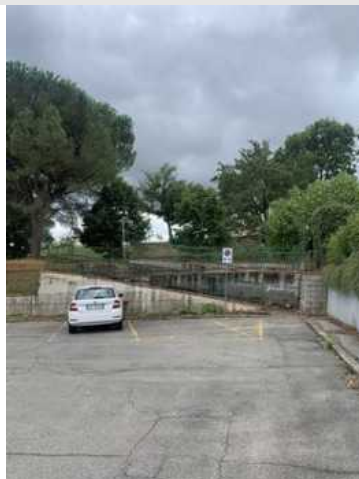
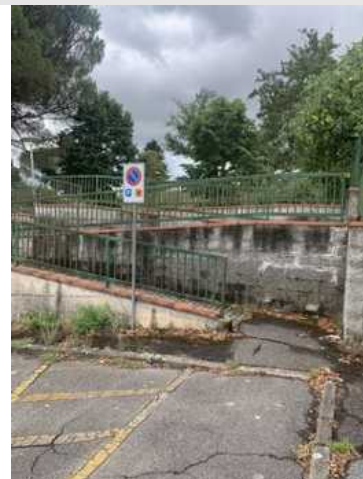
**Numero di posti riservati adeguato:** È presente un posto auto riservato. Andrebbe realizzato un ulteriore posto auto riservato.

**Segnaletica adeguata:** Sì, anche se la segnaletica orizzontale è rovinata.

**Pavimentazione adeguata:** Sì. Il parcheggio è realizzato in asfalto anche se in cattivo stato di manutenzione.

**Contiguità a percorso pedonale:** Il posto auto riservato è disposto a pettine e in aderenza al marciapiede.

**Dislivello con percorso pedonale adeguato:** È presente un abbassamento del marciapiede in prossimità del posto auto riservato.

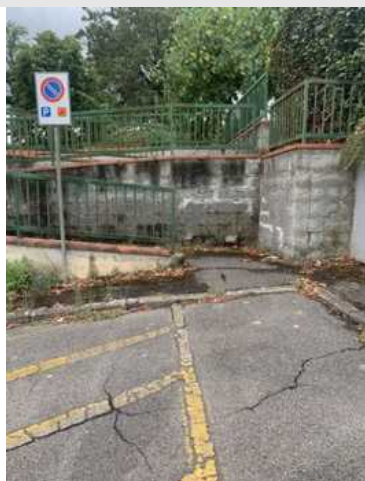
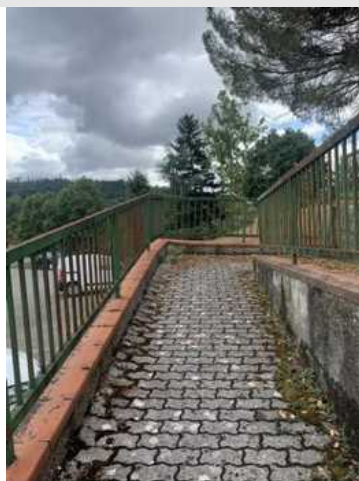
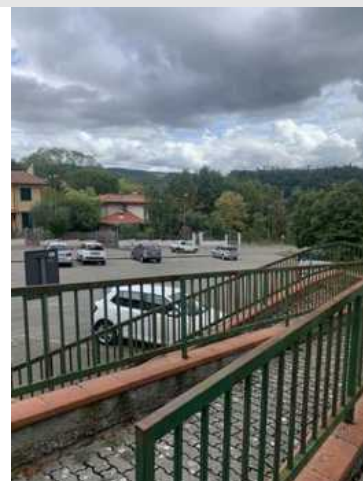
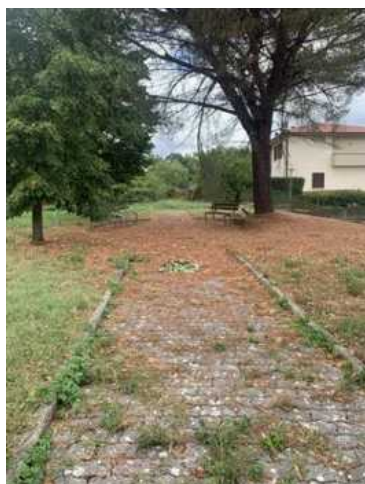
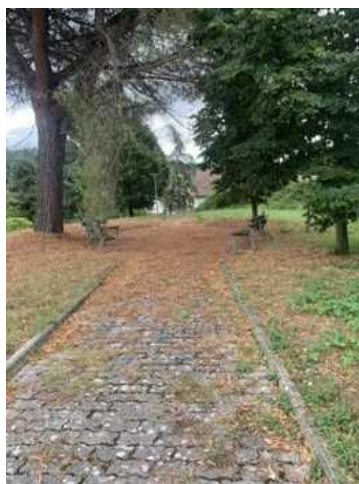
**Superamento dislivelli:** L'area verde si trova ad una quota più elevata rispetto al parcheggio sottostante al quale si raccorda mediante delle rampe con pendenza eccessiva.

**Percorsi:** È presente un unico percorso in piano, escludendo le rampe di accesso.

**Piano di calpestio adeguato:** Sì, realizzato in autobloccanti anche se disconnessi in alcuni tratti.

**Illuminazione adeguata:** No, presente solo un apparecchio illuminante.

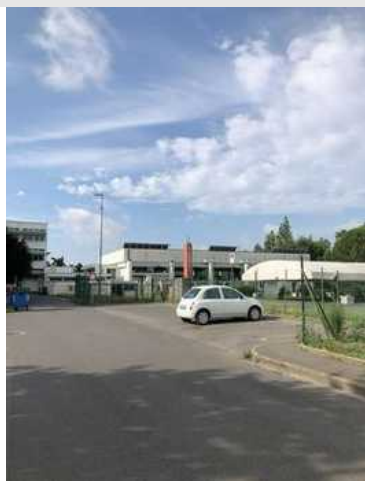
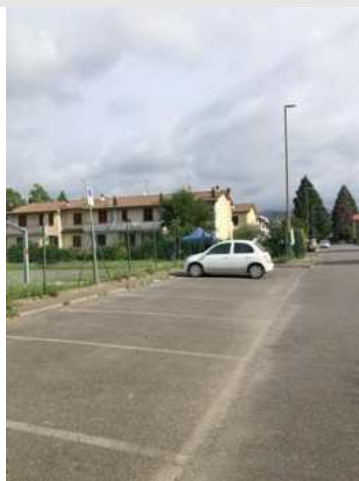
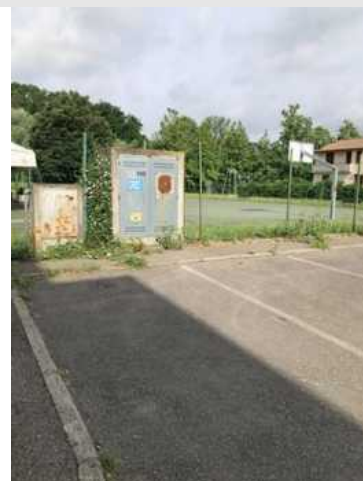
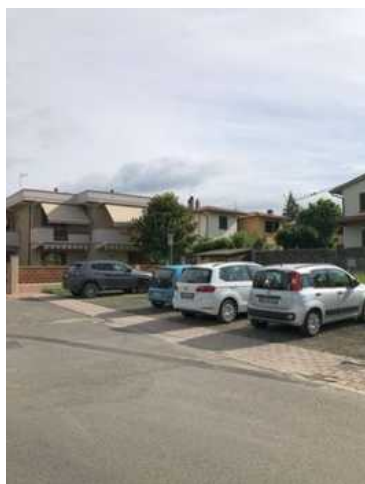
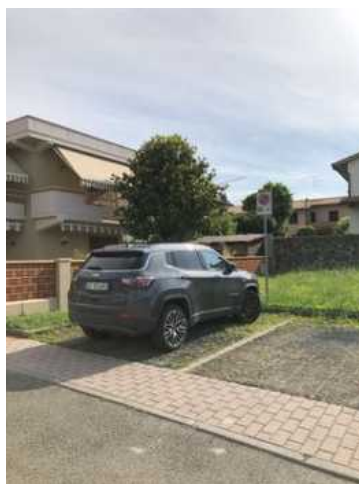
**Numero di posti riservati adeguato:** No. È presente un solo posto auto riservato nella porzione est del parcheggio. Trattandosi di un parcheggio posto in prossimità della scuola secondaria di I grado e della scuola dell'infanzia, sarebbe opportuno prevedere la realizzazione di un posto auto riservato nei pressi dell'ingresso alla struttura scolastica.

**Segnaletica adeguata:** Non è evidenziata la fascia di trasferimento.

**Pavimentazione adeguata:** No. Il parcheggio è realizzato con pavimentazione drenante che presenta un piano di calpestio non omogeneo.

**Contiguità a percorso pedonale:** Sì. È presente un percorso pedonale in pavimentazione autobloccante in adiacenza ai posti auto che si unisce al percorso pedonale che collega Via Monsignor Giuliano Agresti con Viale della Repubblica.

**Dislivello con percorso pedonale adeguato:** Non sono presenti dislivelli.

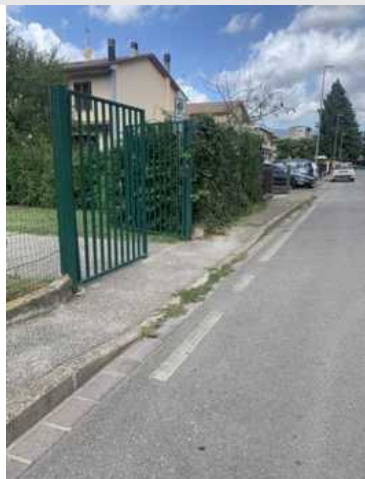
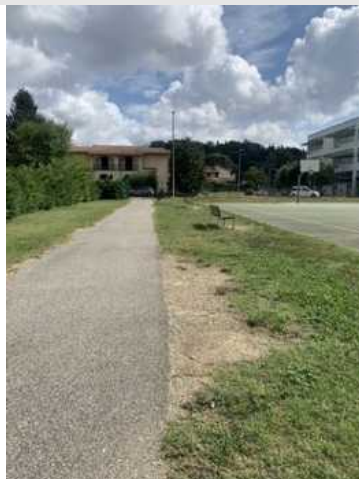
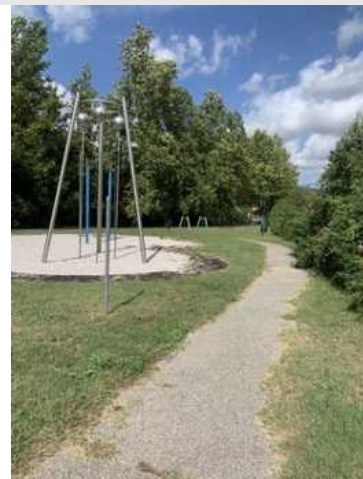
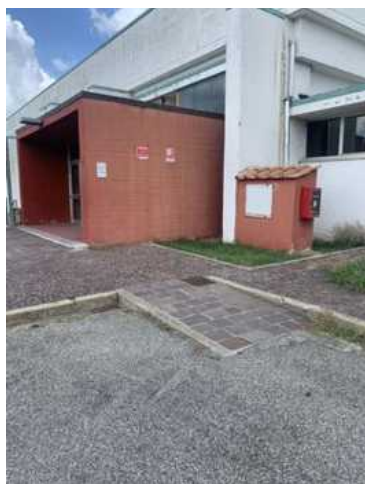
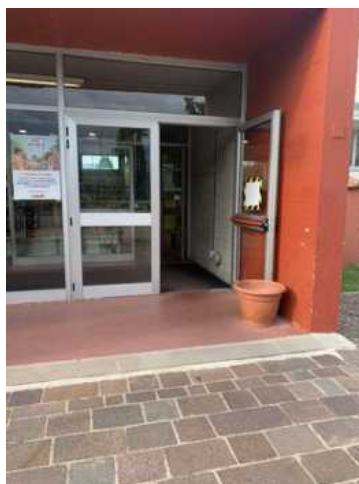
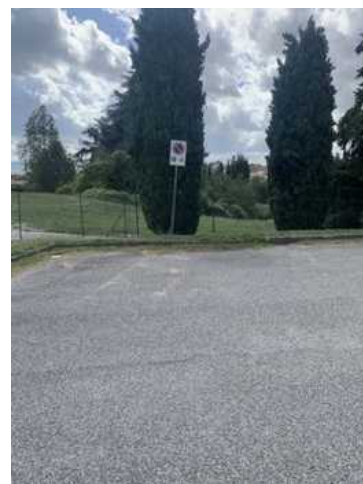
La presente scheda di valutazione si riferisce esclusivamente alla palestra ed agli spazi esterni poiché parte dell'edificio è in fase di ristrutturazione.

**Percorsi esterni:** Gli spazi esterni attrezzati e la palestra sono raggiungibili attraverso percorsi asfaltati che presentano pendenze accessibili; per raggiungere le attrezzature da gioco e le panchine sono presenti invece dei tratti con fondi inerbiti non adeguati.

**Parcheggi riservati:** La palestra è dotata di un'area a parcheggio condivisa con il campo polivalente, è presente un posto auto riservato ma sarebbe necessario almeno un altro posto auto riservato.

**Accessi:** Tutti gli accessi dall'esterno sono dotati di scivoli per il superamento dei dislivelli presenti.

**Superamento dislivelli:** L'accesso agli spogliatoi ed al campo da gioco della palestra presentano dislivelli importanti collegati solo da scale.

**Percorsi interni:** I percorsi orizzontali interni hanno un fondo adeguato.

**Servizi igienici accessibili:** Sì, uno vicino all'ingresso della palestra.

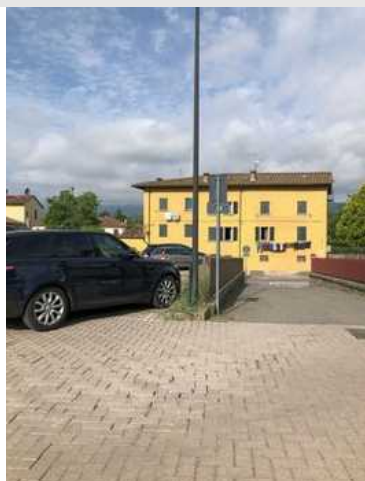
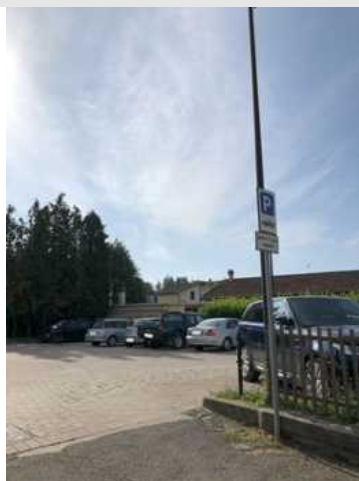
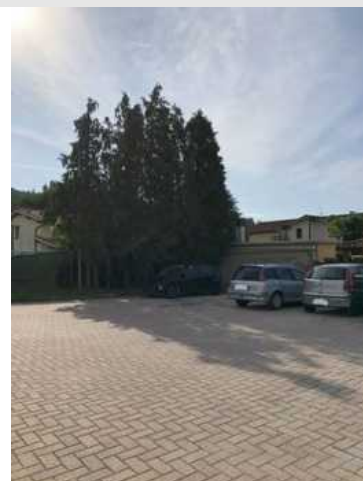
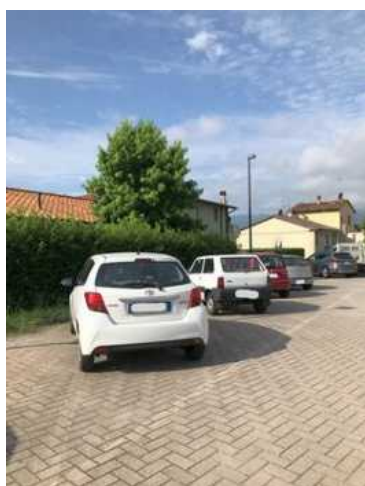
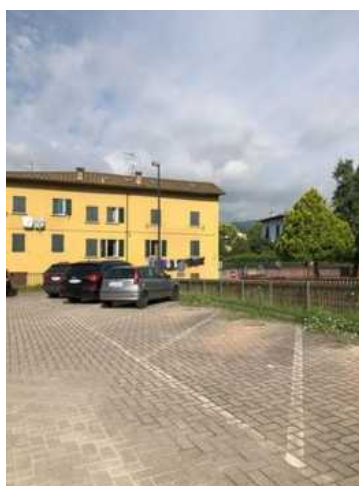
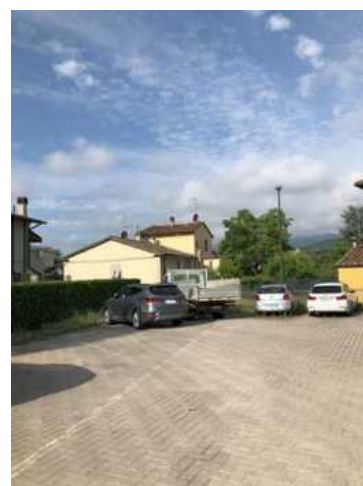
**Numero di posti riservati adeguato:** Non sono presenti posti auto riservati, ne andrebbe individuato almeno uno, vista la vicinanza con la scuola.

**Pavimentazione adeguata:** Sì. Pavimentazione in autobloccanti anche se disconnessi in alcuni tratti.

**Contiguità a percorso pedonale:** No. È presente un percorso pedonale non protetto nelle adiacenze ma il parcheggio si trova ad una quota più elevata rispetto al piano percorso; la rampa di accesso al parcheggio non è accessibile data la pendenza eccessiva.
