# Comune di Barberino di Mugello

## PO PIANO OPERATIVO

QC.PEBA – Schede di rilievo

Marzo 2024

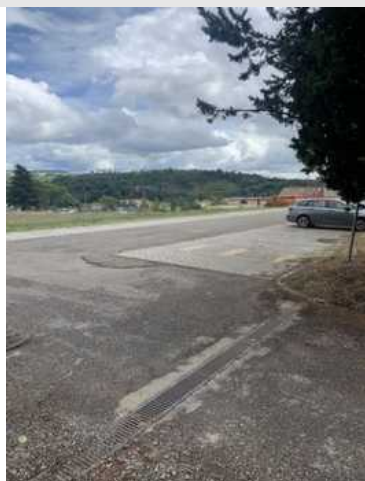
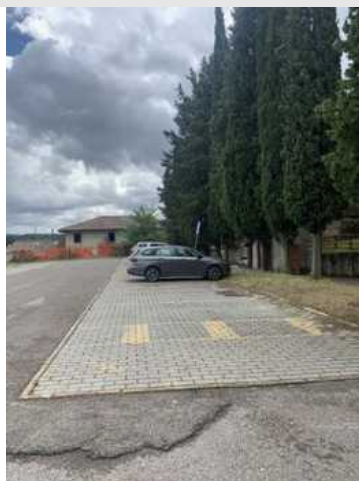
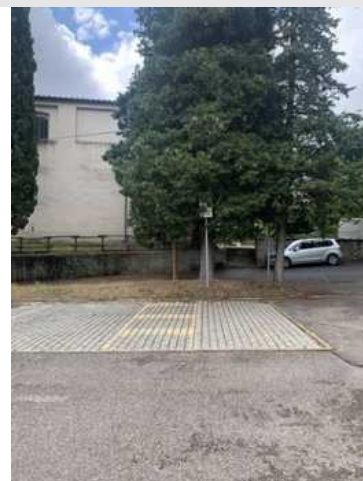
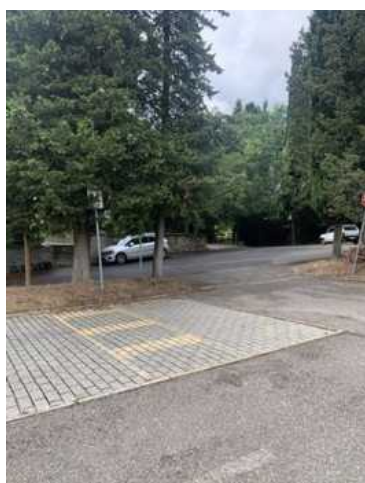
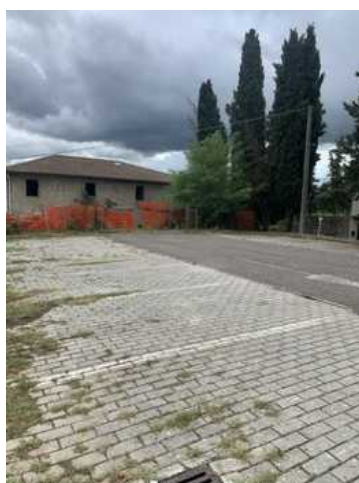
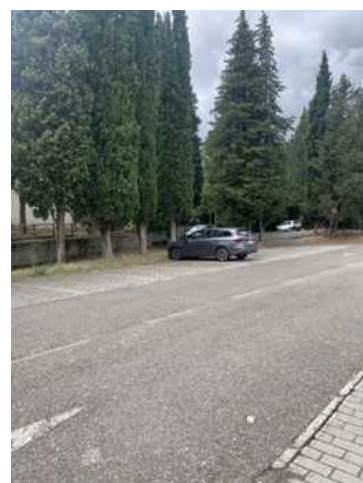
**Numero di posti riservati adeguato:** Si. È presente un posto auto riservato.

**Segnaletica adeguata:** In parte. La segnaletica verticale risulta parzialmente visibile.

**Pavimentazione adeguata:** Si. Pavimentazione in asfalto e autobloccanti.

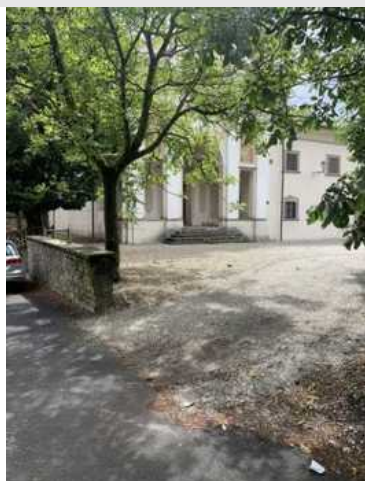
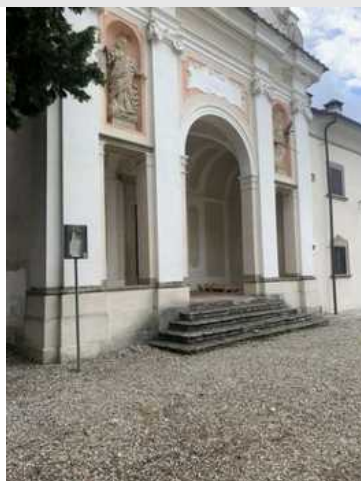
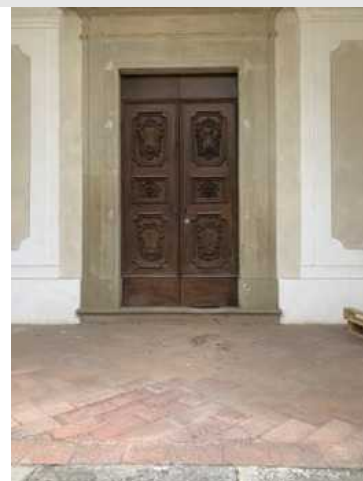
**Percorsi esterni:** L'area di pertinenza è realizzata in ghiaia, pertanto il fondo non risulta compatto ed omogeneo.

**Accessi:** L'accesso alla chiesa ed al portico avviene mediante gradini.

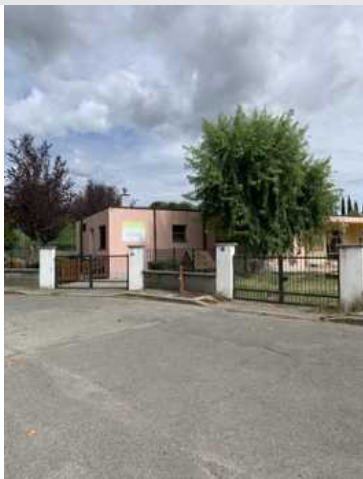
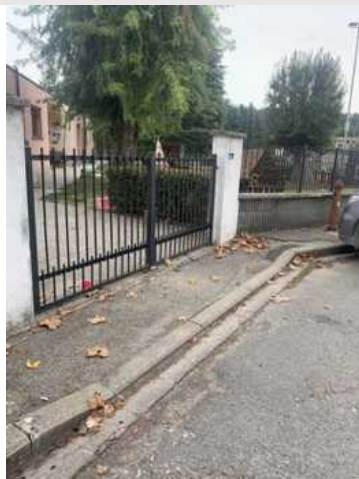
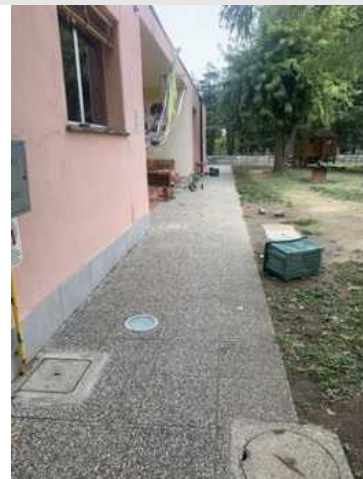
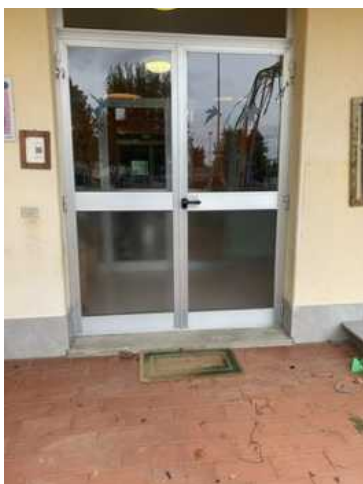
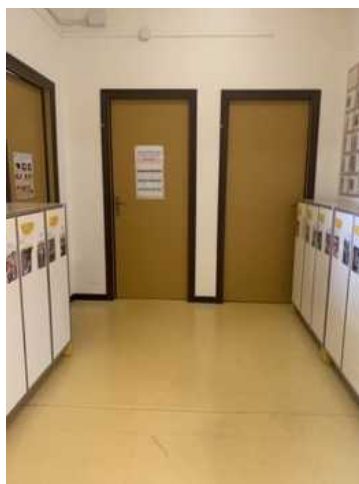
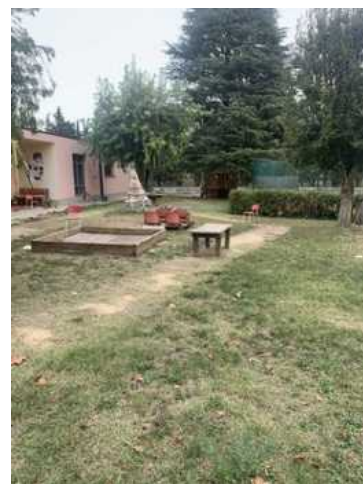
**Percorsi esterni:** L'asilo è distribuito tutto a piano terra, si accede dalla strada attraverso un percorso realizzato con fondo adeguato e che presenta pendenze accessibili. I percorsi del giardino sono realizzati invece su tratti inerbiti non adeguati.

**Accessi:** Ampio con un gradino accessibile.

**Servizi igienici accessibili:** Non sono presenti servizi accessibili.

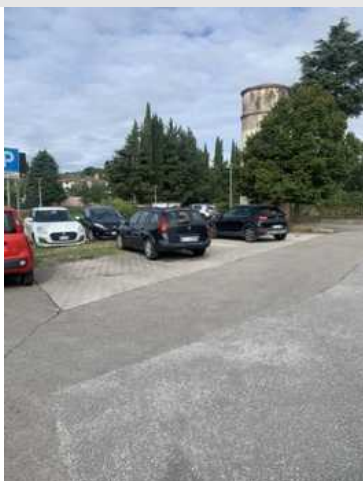
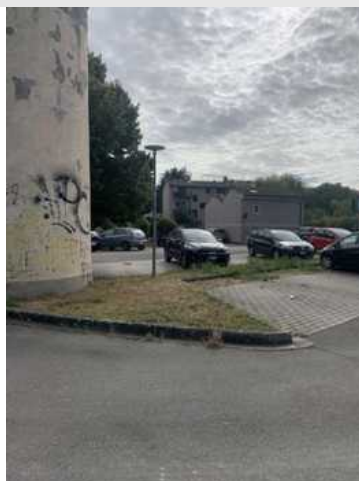
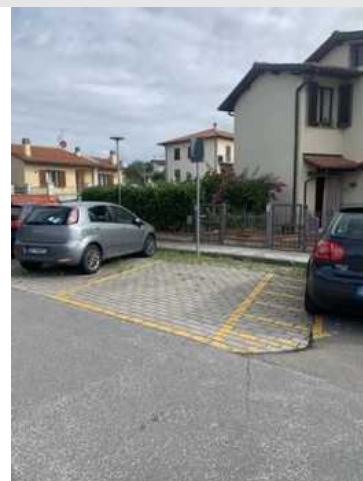
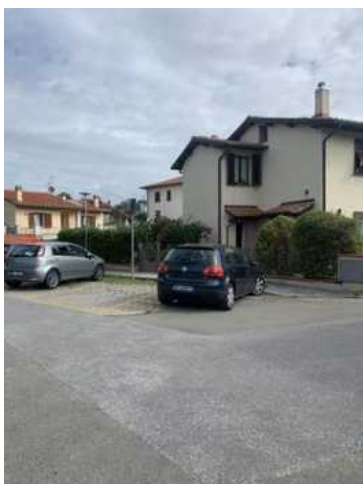
**Numero di posti riservati adeguato:** Sì. È presente un posto auto riservato.  
**Segnaletica adeguata:** In parte, la segnaletica verticale risulta non visibile.  
**Pavimentazione adeguata:** Sì. Pavimentazione in asfalto e autobloccanti.  
**Contiguità a percorso pedonale:** Sì, disposto lungo il marciapiede di accesso alle abitazioni.  
**Dislivello con percorso pedonale adeguato:** Presente un abbassamento del livello del marciapiede.

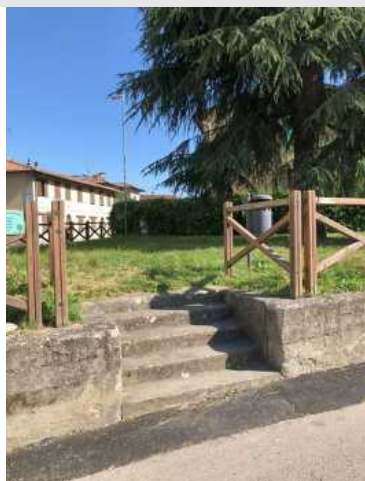
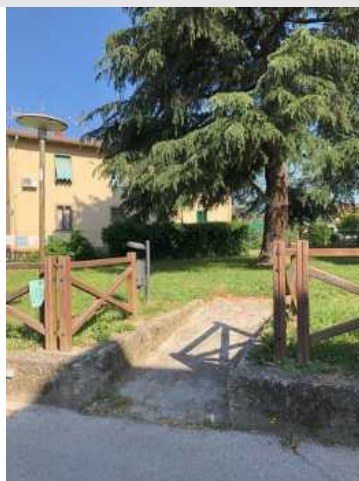
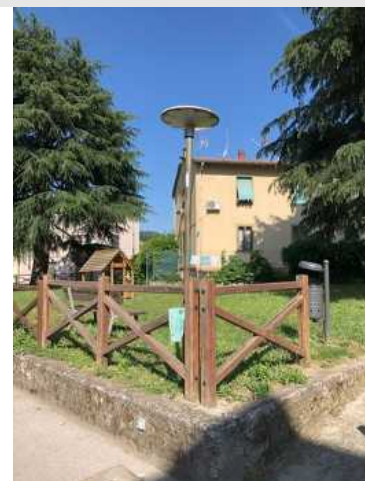
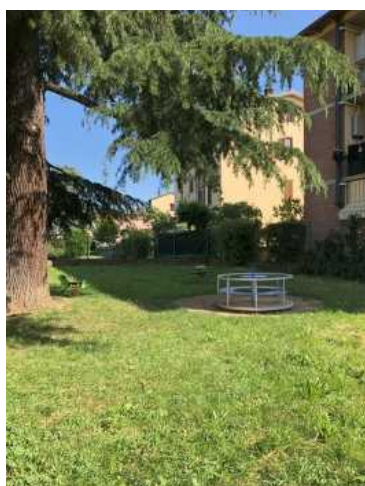
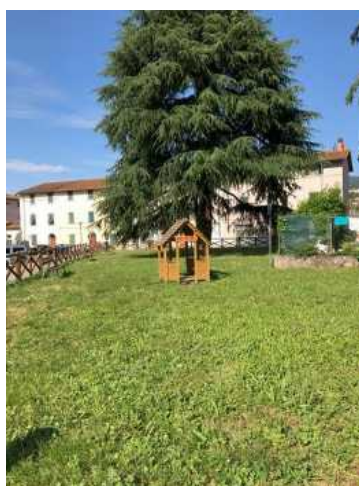
**Superamento dislivelli:** L'area verde si trova ad una quota più elevata rispetto alla strada alla quale si raccorda con un accesso con gradini e un secondo accesso con rampa con pendenza eccessiva.

**Piano di calpestio adeguato:** All'interno dell'area non sono presenti percorsi interni con fondo adeguato (erba).

**Illuminazione adeguata:** L'illuminazione è presente solamente sul tratto perimetrale lungo Via Dino Campana.

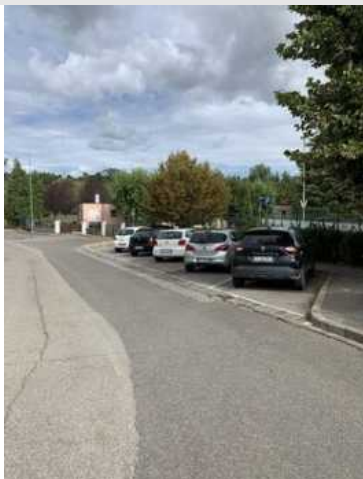
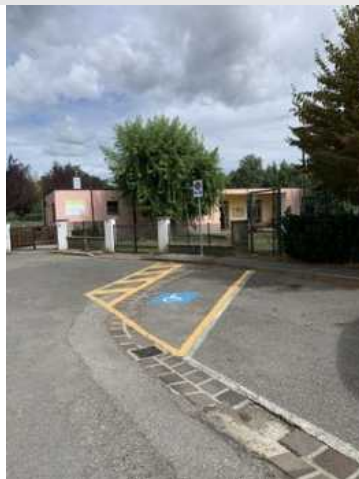
**Numero di posti riservati adeguato:** Sì, presente un posto auto riservato.

**Contiguità a percorso pedonale:** I posti auto disposti a pettine sono collocati in aderenza al marciapiede, il posto auto riservato è collocato nelle immediate vicinanze degli accessi alle strutture ad uso pubblico.

**Dislivello con percorso pedonale adeguato:** Il marciapiede presenta un abbassamento.

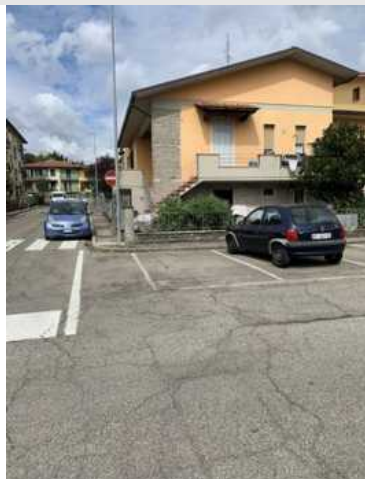
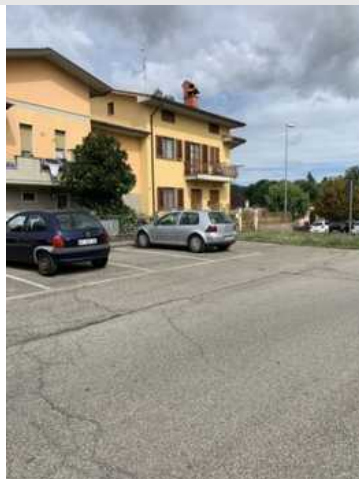
**Numero di posti riservati adeguato:** Non sono presenti posti auto riservati.  
**Segnaletica adeguata:** -  
**Pavimentazione adeguata:** Sì  
**Contiguità a percorso pedonale:** I posti auto disposti a pettine sono collocati in aderenza al marciapiede.  
**Dislivello con percorso pedonale adeguato:** -

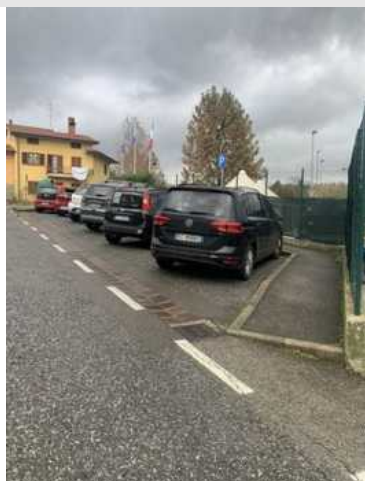
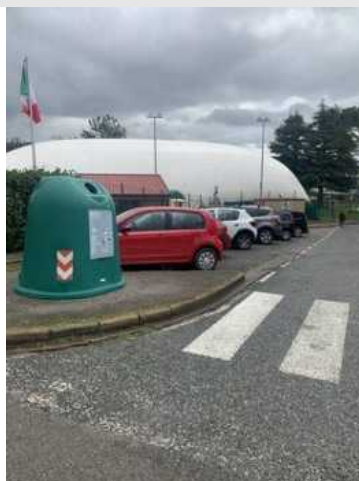
**Numero di posti riservati adeguato:** Non sono presenti posti auto riservati, ne andrebbe individuato almeno uno vista la vicina struttura sportiva.

**Contiguità a percorso pedonale:** I posti auto disposti a pettine sono collocati in aderenza al marciapiede.

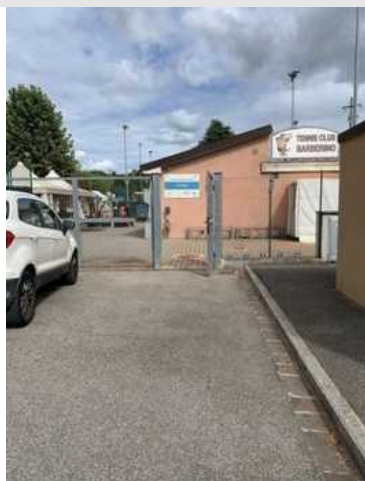
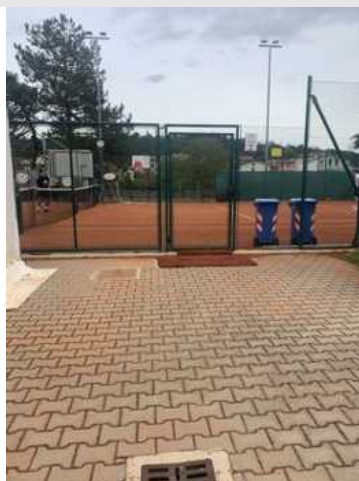
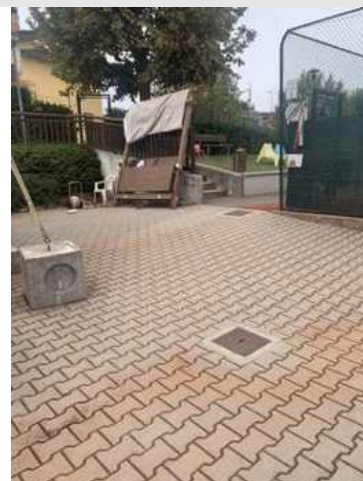
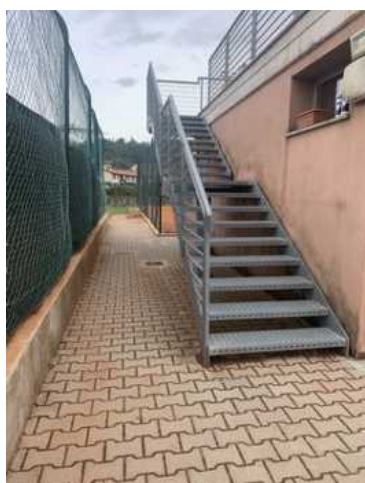
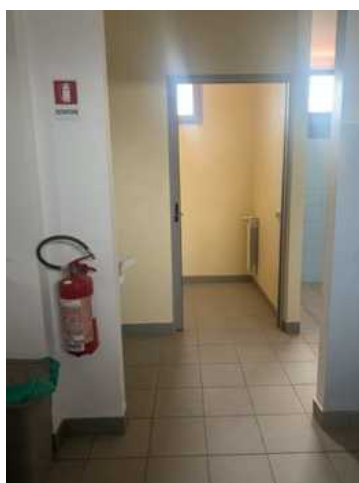
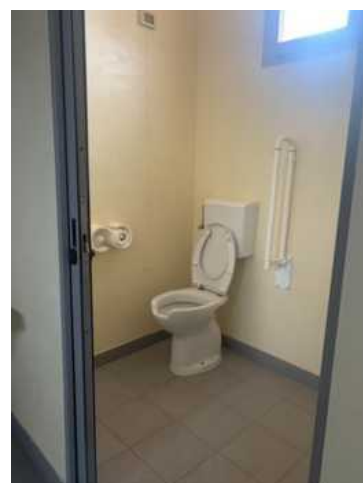
**Percorsi esterni:** Gli spazi attrezzati ed i campi da tennis si trovano tutti al livello stradale. I percorsi sono accessibili per fondo e per pendenze.

**Accessi:** Tutti gli accessi dall'esterno sono accessibili e non presentano dislivelli.

**Superamento dislivelli:** Realizzati mediante rampe e raccordi con pendenze accessibili.

**Servizi igienici accessibili:** Sì, uno per ogni spogliatoio.

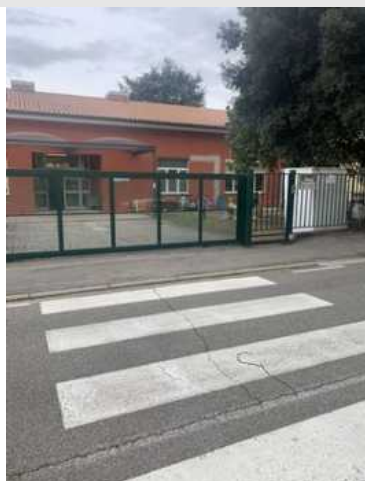
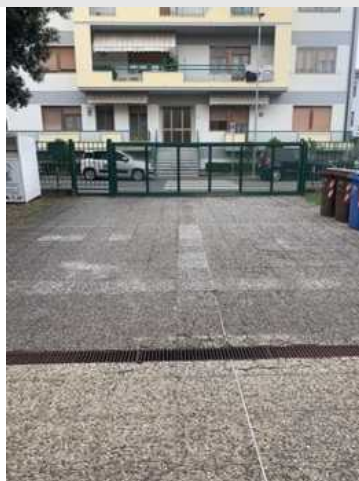
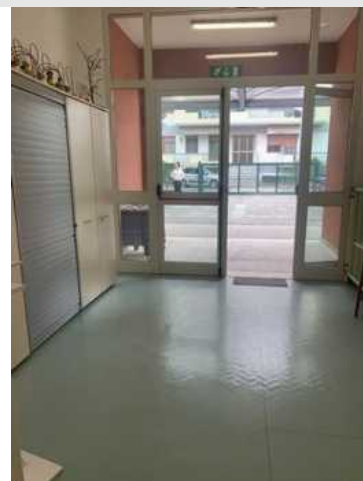
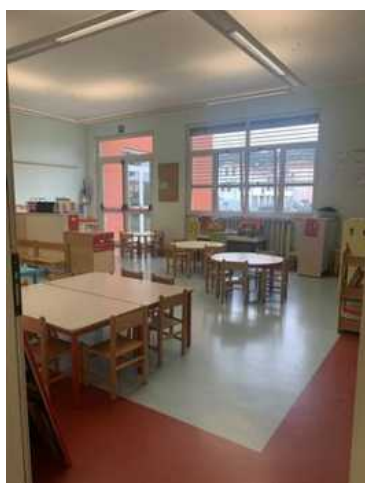
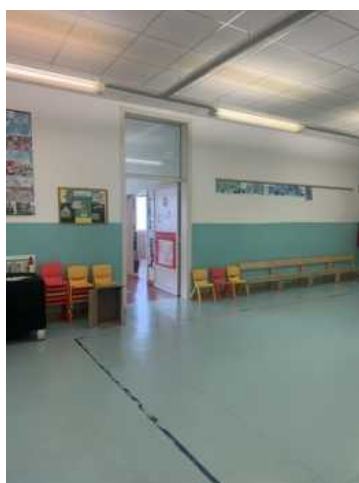
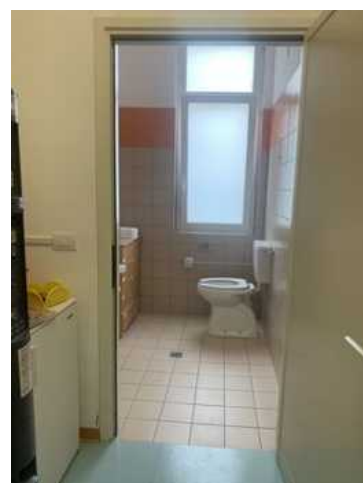
**Percorsi esterni:** L'edificio si trova tutto a piano terra, vi si accede dalla strada attraverso un percorso realizzato con fondo adeguato ma il marciapiede sulla strada si presenta rovinato; le pendenze di percorrenza sono accessibili. Non sono presenti percorsi nel giardino.

**Accessi:** Ampio, con un gradino accessibile.

**Servizi igienici accessibili:** Presente un servizio accessibile.

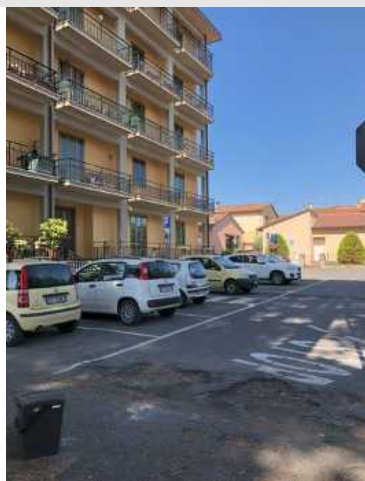
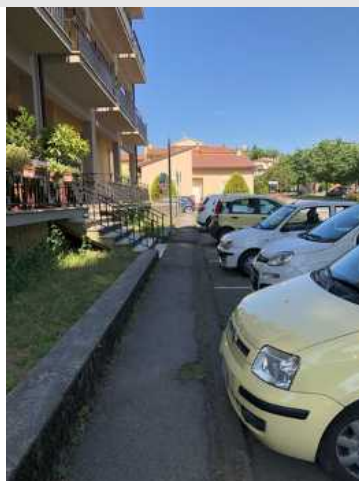
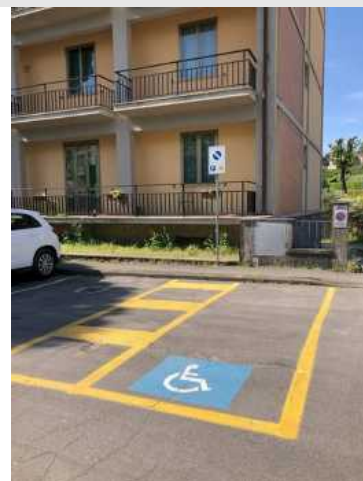
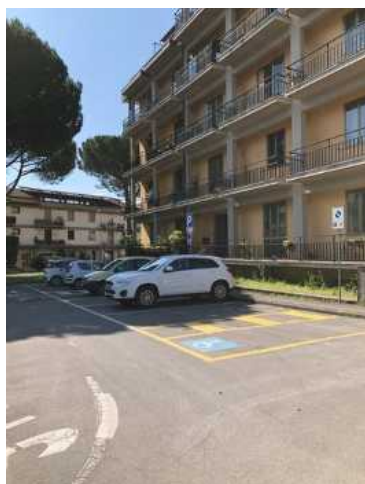
**Numero di posti riservati adeguato:** Sì, è presente un posto auto riservato a persone disabili.

**Dislivello con percorso pedonale adeguato:** È presente un raccordo con il marciapiede in prossimità del posto auto.

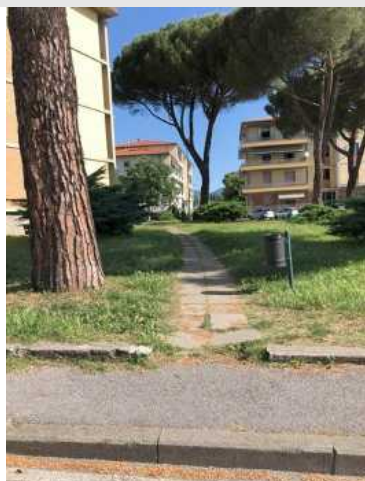
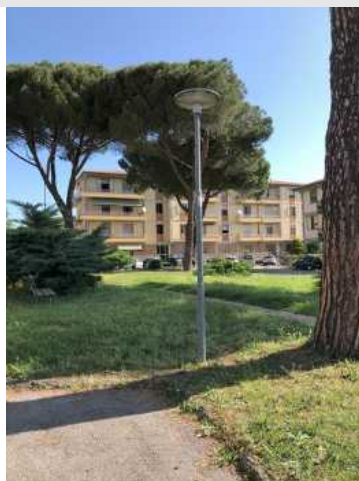
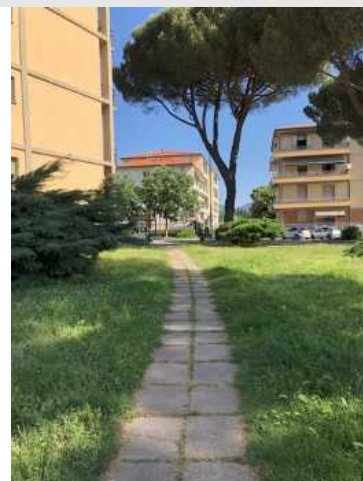
**Superamento dislivelli:** In corrispondenza degli accessi non sono presenti raccordi tra il marciapiede e la strada.

**Percorsi:** I percorsi interni non presentano dislivelli.

**Piano di calpestio adeguato:** I percorsi interni presentano fondo non adeguato. Le sedute sono raggiungibili solo percorrendo superfici inerbite.

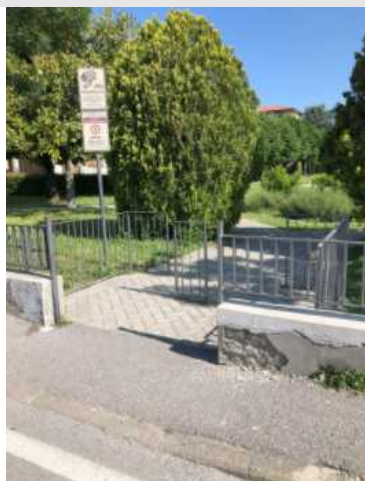
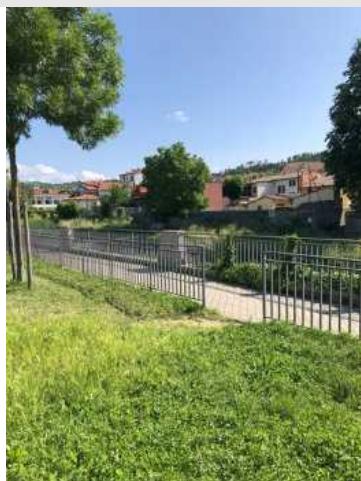
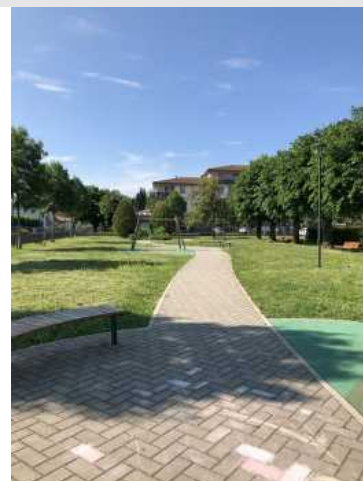
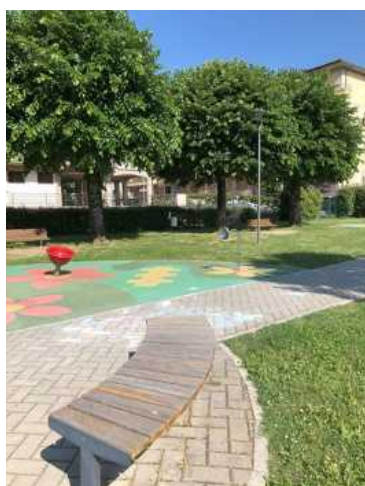
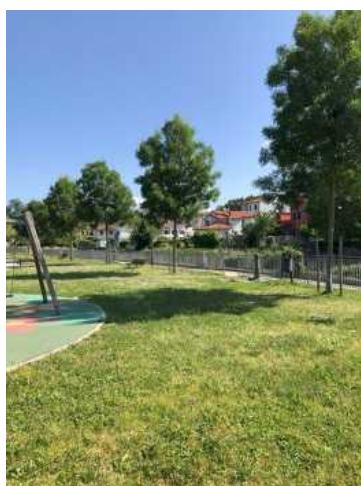
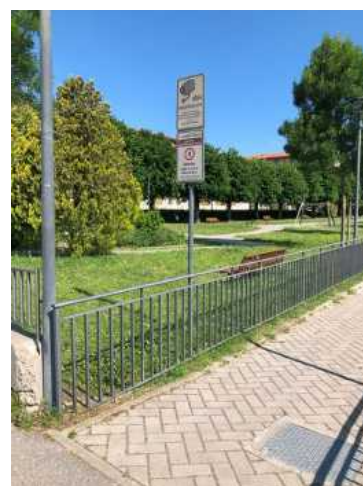
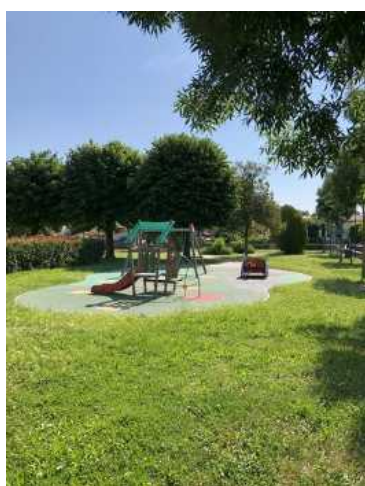
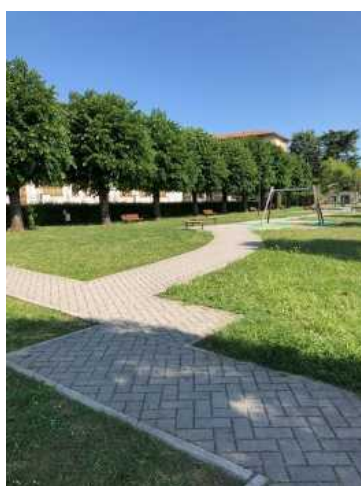
**Superamento dislivelli:** L'accesso principale su Viale della Libertà non presenta dislivelli rispetto al marciapiede, mentre gli accessi secondari presenti lungo il percorso pedonale che costeggia il fiume Stura hanno un fondo non adeguato (erba).

**Percorsi:** I percorsi interni non presentano dislivelli e hanno una larghezza adeguata.

**Piano di calpestio adeguato:** I percorsi hanno fondo adeguato. La maggior parte delle sedute e tutti i cestini sono raggiungibili esclusivamente percorrendo superfici inerbite.

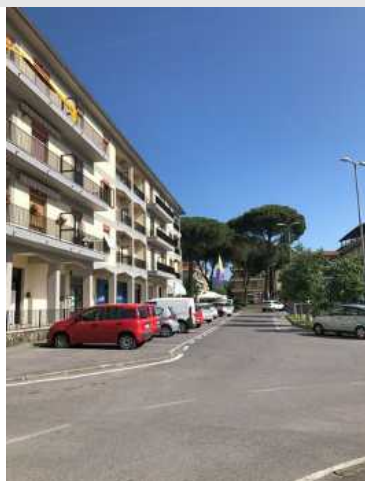
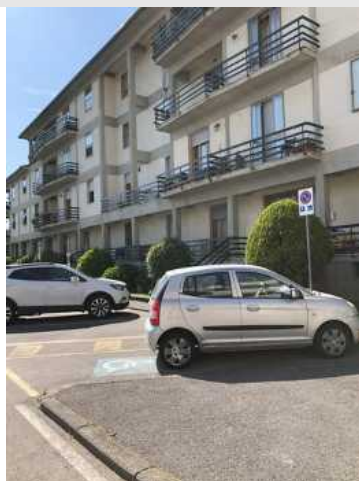
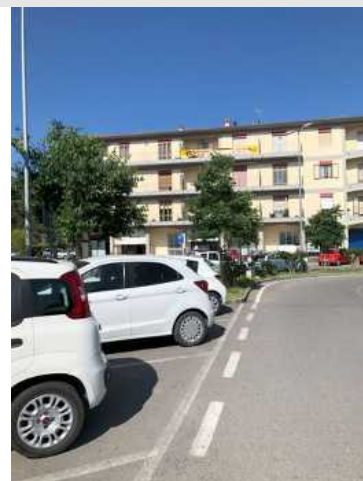
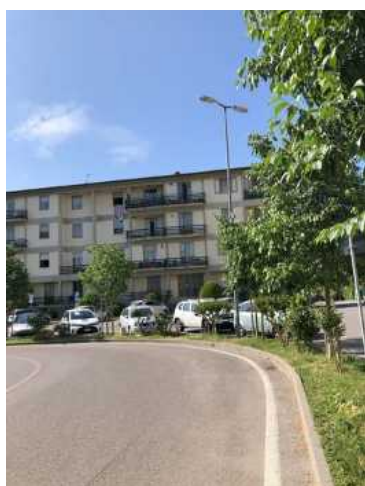
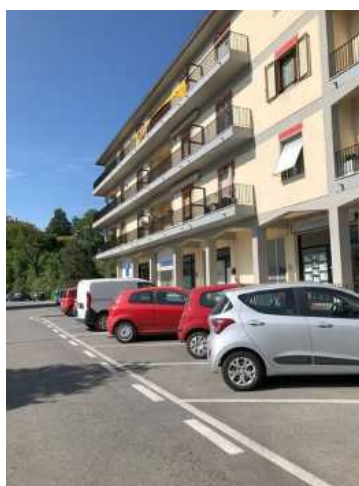
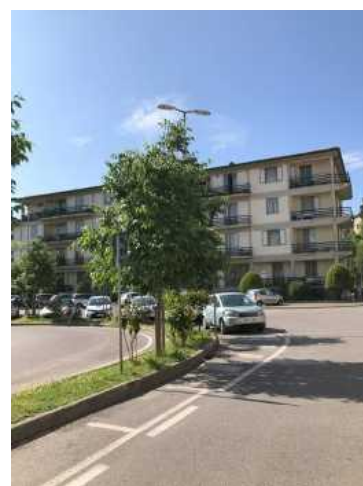
**Numero di posti riservati adeguato:** Sì, sono presenti due posti auto riservati ai disabili.  
**Segnaletica adeguata:** Sì  
**Pavimentazione adeguata:** Sì  
**Contiguità a percorso pedonale:** Solo in parte.  
**Dislivello con percorso pedonale adeguato:** Mancanza di raccordo tra marciapiede e strada.

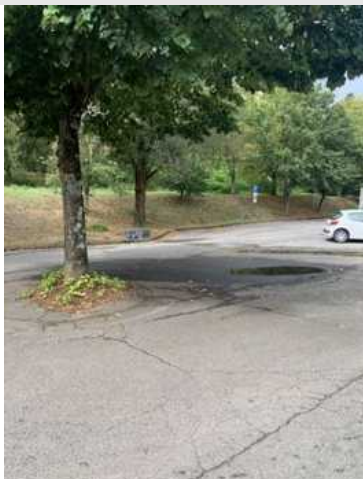
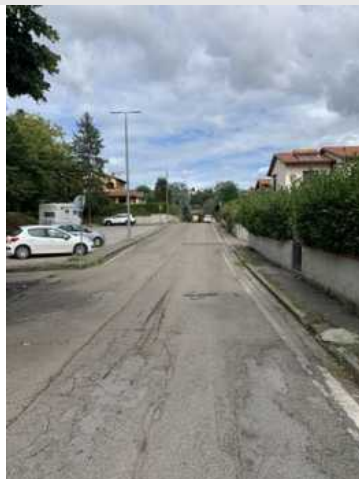
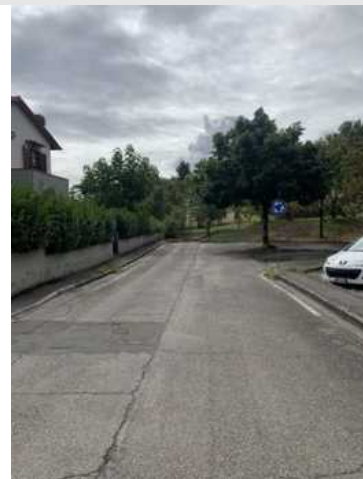
**Numero di posti riservati adeguato:** Non sono presenti posti auto riservati, ne andrebbe individuato uno.

**Pavimentazione adeguata:** In asfalto, in cattivo stato di manutenzione.

**Contiguità a percorso pedonale:** No

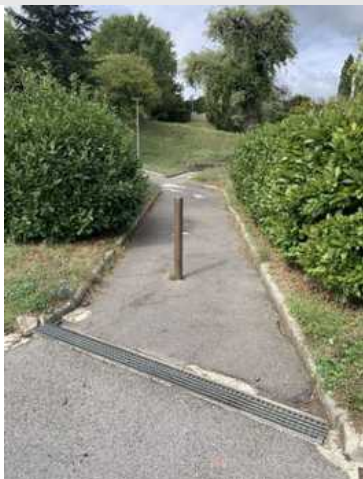
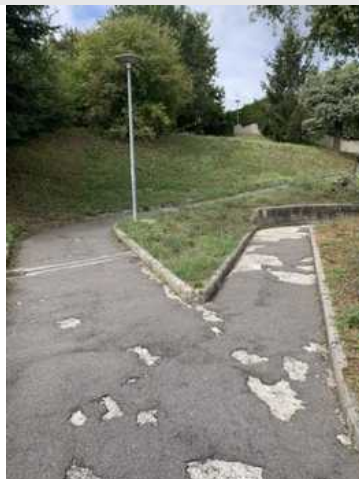
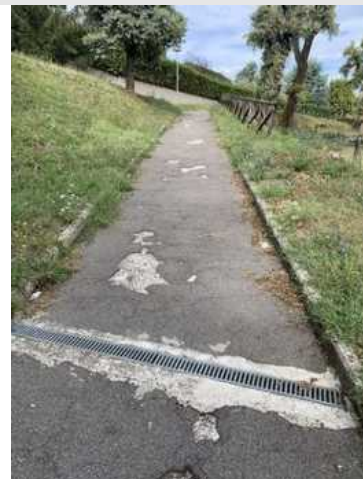
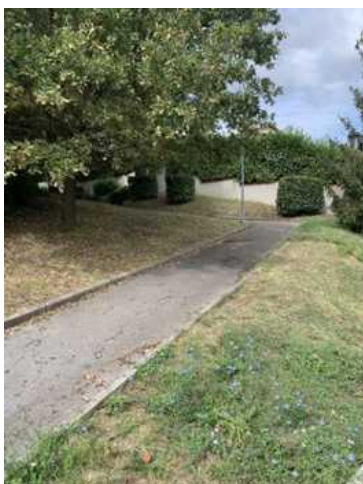
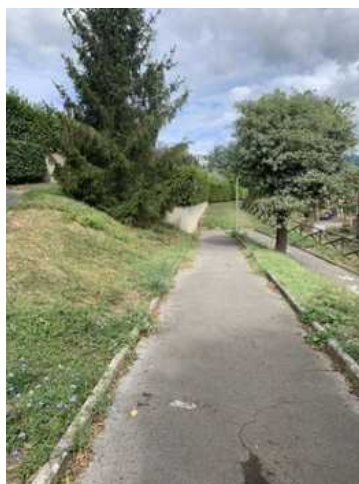
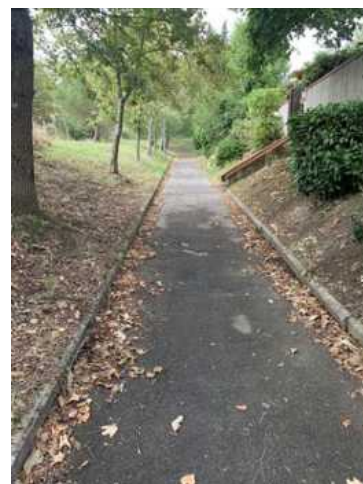
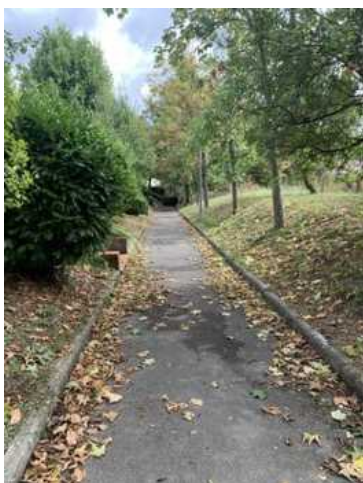
**Superamento dislivelli:** L'area a verde congiunge due zone del centro abitato a livelli differenti; gli accessi all'area non presentano dislivelli.

**Percorsi:** I percorsi interni presentano spesso forti dislivelli, proprio in funzione dell'altimetria dell'area.

**Piano di calpestio adeguato:** Pavimentazione realizzata in asfalto anche se a tratti in cattivo stato di manutenzione.

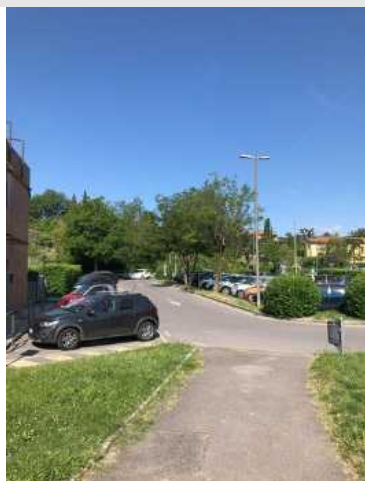
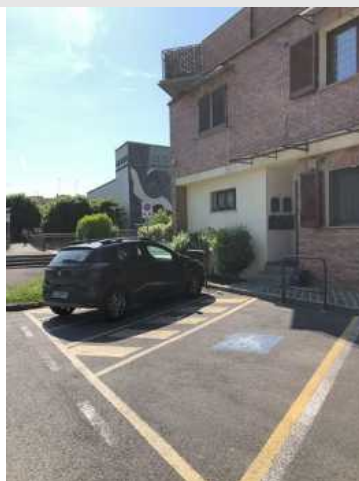
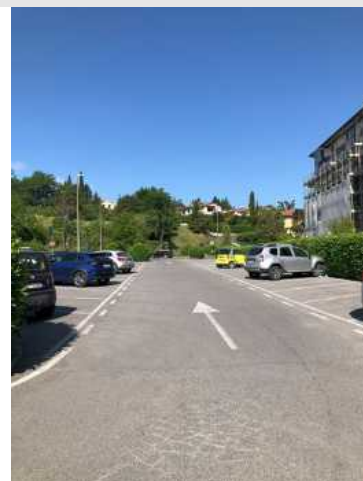
**Numero di posti riservati adeguato:** No, sono presenti due posti auto riservati a persone disabili. Ai sensi dell'articolo 9 del DPGR 41/R/2009 andrebbe individuato un ulteriore posto auto riservato.

**Contiguità a percorso pedonale:** È presente un percorso che mediante la passerella sul fiume Stura porta ai giardini di Viale della Repubblica.

**Dislivello con percorso pedonale adeguato:** Il percorso pedonale di cui al punto precedente non si raccorda con il piano dei parcheggi.

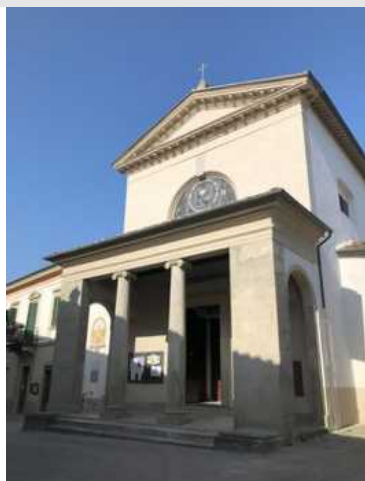
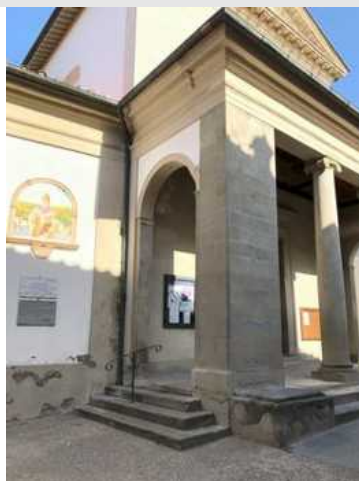
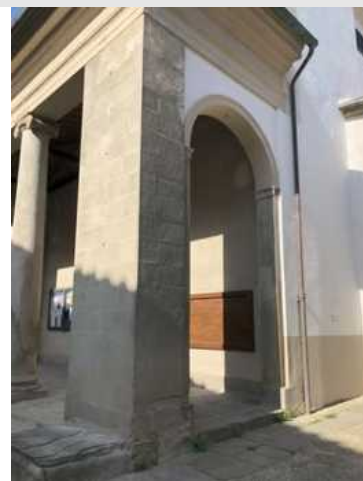
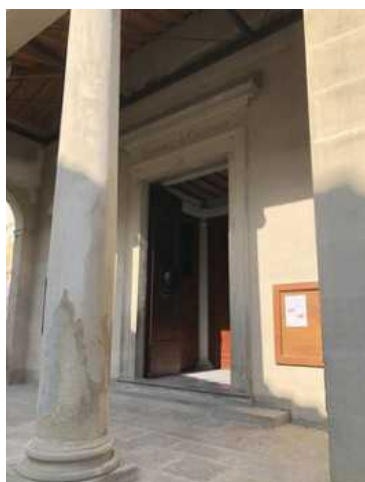
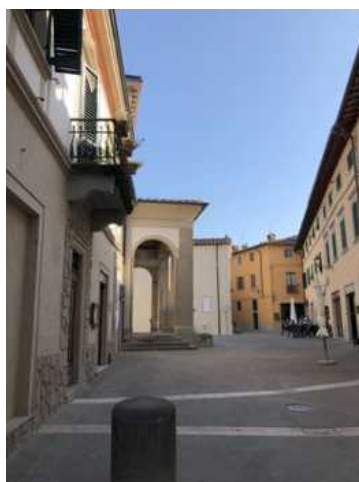
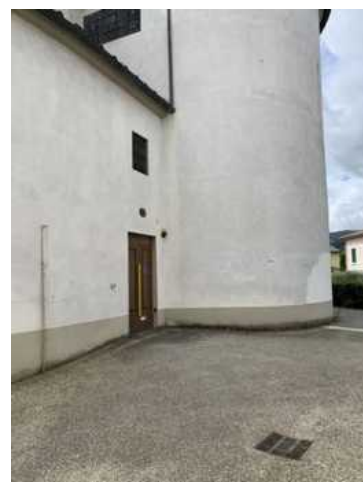
DOCUMENTAZIONE FOTOGRAFICA

**Percorsi esterni:** La chiesa si affaccia su una zona a traffico limitato, con pavimentazione compatta e omogenea, anche se in leggera pendenza.

**Parcheggi riservati:** La pieve è priva di un'area a parcheggio e non sono presenti posti auto riservati.

**Accessi:** L'accesso principale avviene dal portico, rialzato di qualche gradino dal piano stradale. È presente un accesso laterale, riservato alle persone con impedita o ridotta capacità motoria, munito di apposite rampe di raccordo con il piano stradale.

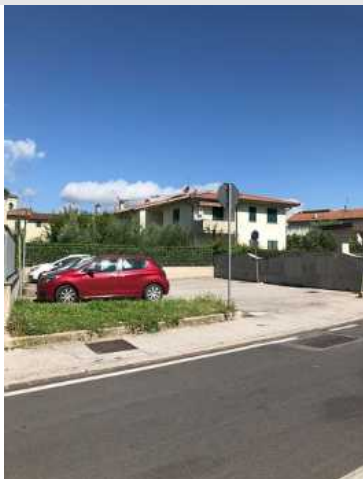
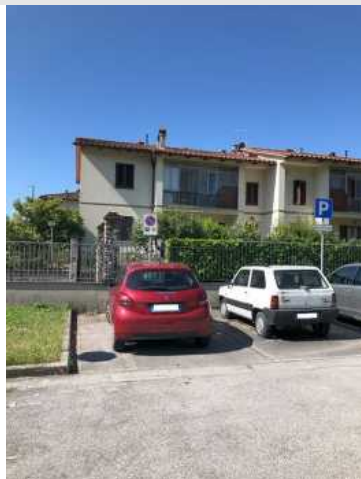
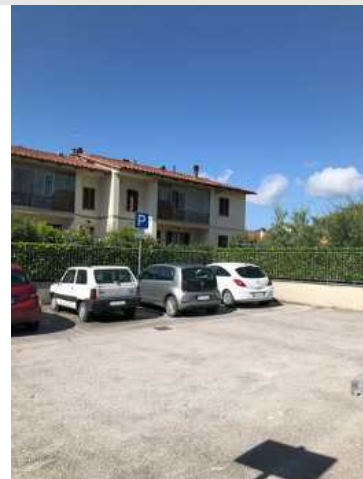
DOCUMENTAZIONE FOTOGRAFICA

Numero di posti riservati adeguato: Si

Segnaletica adeguata: Sono presenti segnaletica verticale e orizzontale. La fascia di trasferimento non presenta larghezza adeguata.

Pavimentazione adeguata: Si

Contiguità a percorso pedonale: No

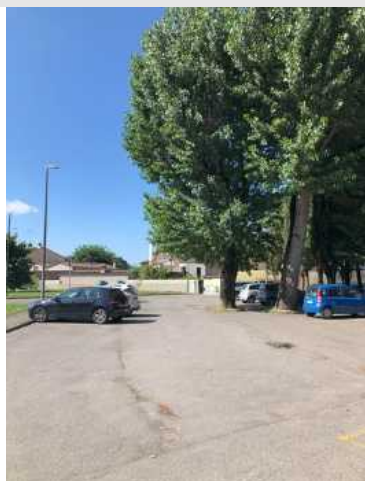
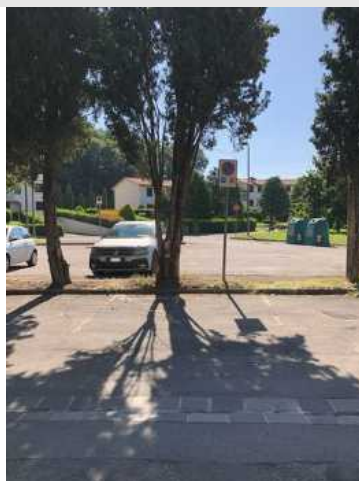
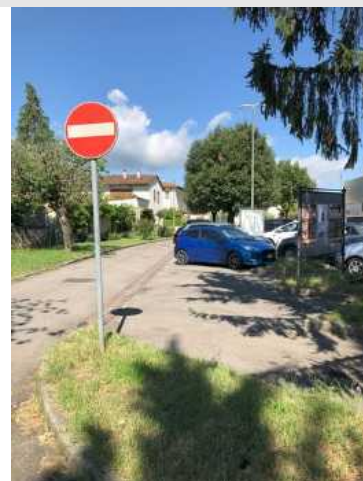
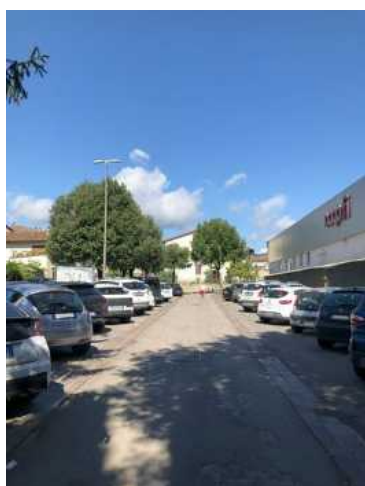
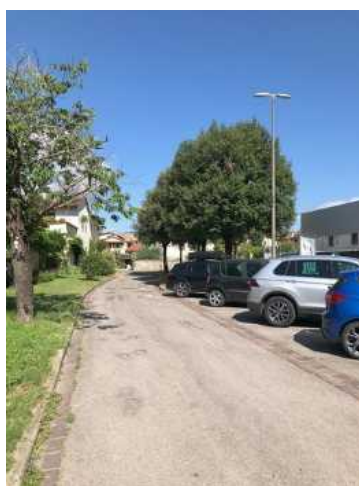
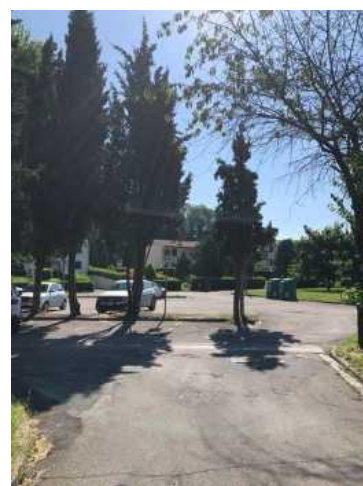
DOCUMENTAZIONE FOTOGRAFICA

**Numero di posti riservati adeguato:** No. Nella porzione est del parcheggio (su Via Guido Rossa) non sono presenti posti auto riservati, mentre nella porzione ovest (su Via Aldo Moro) è presente un solo posto auto riservato.

**Segnaletica adeguata:** La segnaletica orizzontale è scarsamente visibile

**Pavimentazione adeguata:** Sì

**Contiguità a percorso pedonale:** No

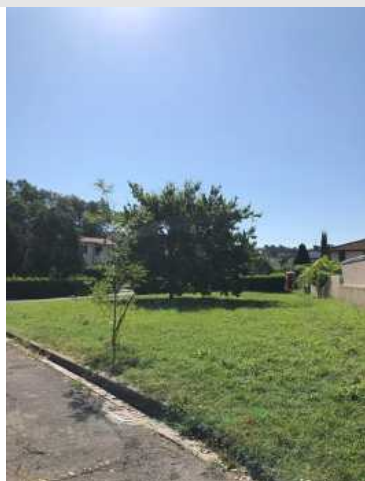
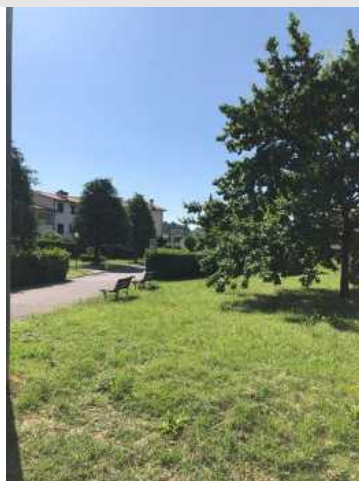
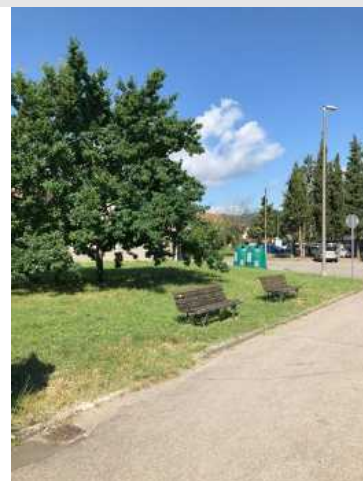
DOCUMENTAZIONE FOTOGRAFICA

**Superamento dislivelli:** L'area verde è rialzata e delimitata da un cordonato di cemento.

**Percorsi:** Non sono presenti percorsi interni.

**Piano di calpestio adeguato:** Le sedute sono raggiungibili esclusivamente tramite superfici a prato.

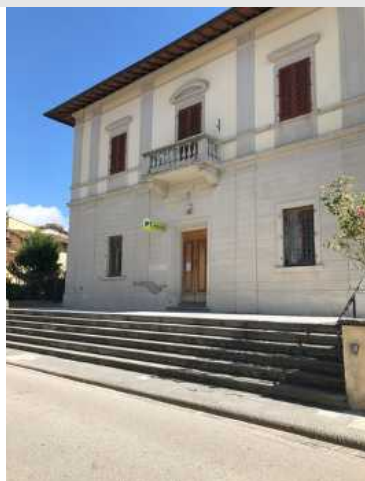
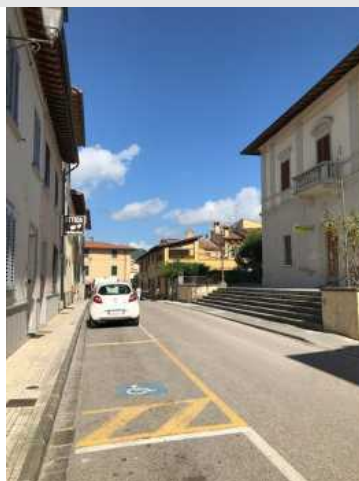
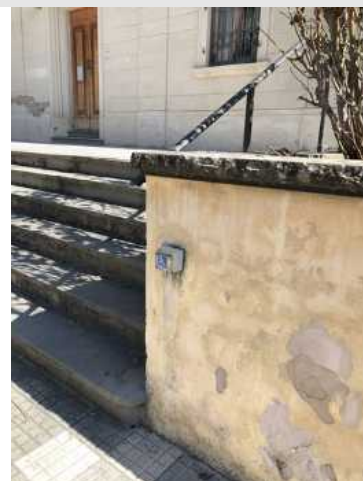
DOCUMENTAZIONE FOTOGRAFICA

L'edificio è inagibile a seguito del sisma del 9 dicembre 2019. Gli uffici postali del Capoluogo sono attualmente situati in Via della Lora.

**Percorsi esterni:** L'ingresso principale dell'immobile si trova ad una quota più elevata rispetto alla strada alla quale si raccorda con dei gradini.

**Parcheggi riservati:** È presente un posto auto riservato su Via Venti Settembre di fronte all'ingresso dell'edificio.

**Accessi:** Edificio con accessibilità condizionata. Vicino al campanello del sistema di chiamata è presente un abbassamento del marciapiede.

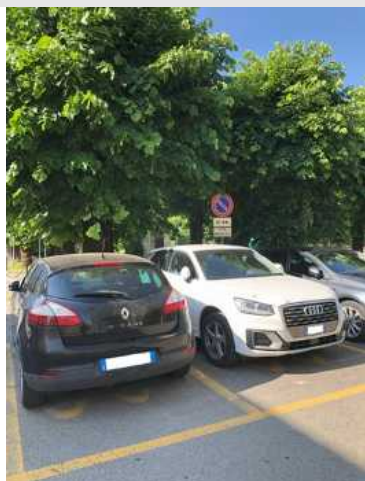
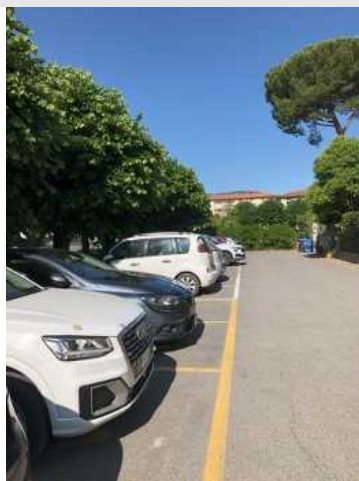
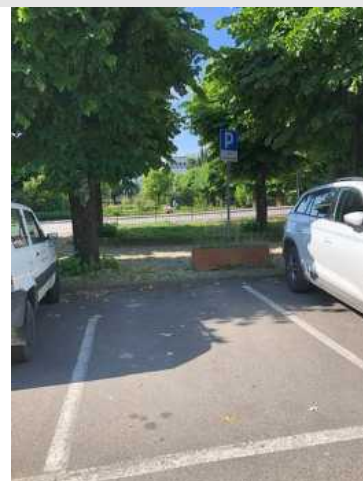
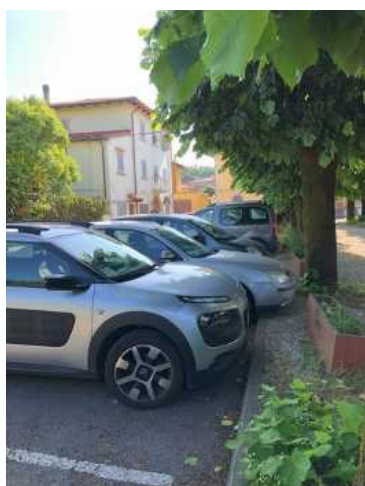
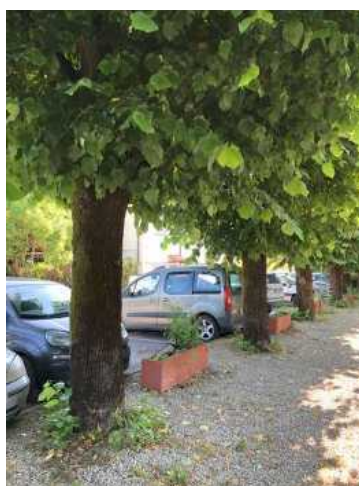
DOCUMENTAZIONE FOTOGRAFICA

Numero di posti riservati adeguato: Non sono presenti posti auto riservati.

Contiguità a percorso pedonale: Si

Dislivello con percorso pedonale adeguato: No. Il percorso pedonale presente sul lato sud si raccorda al piano della strada con un gradino.

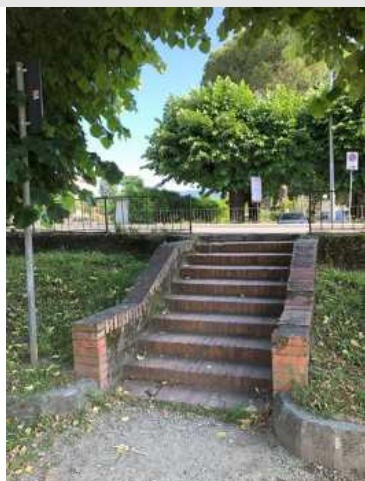
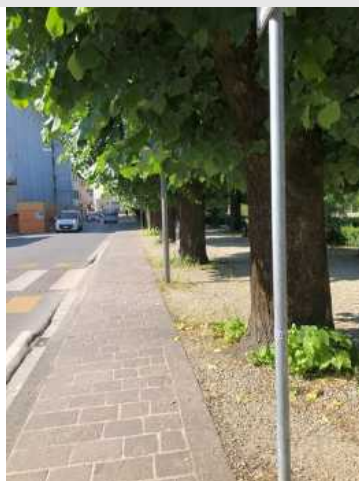
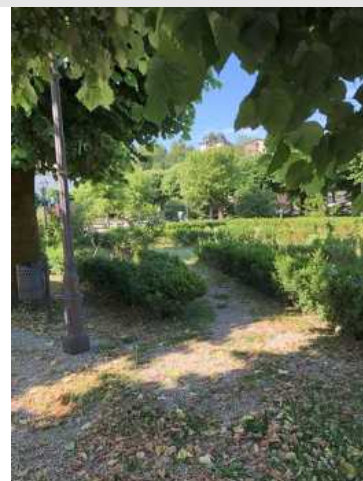
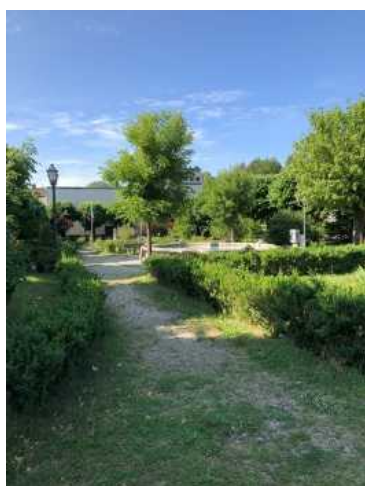
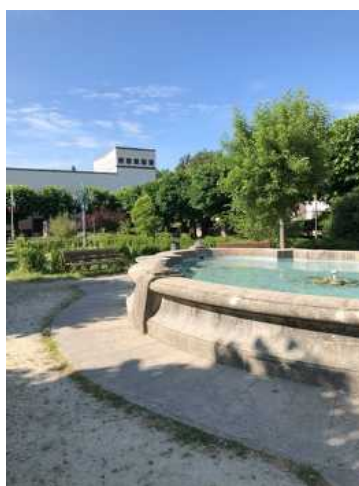
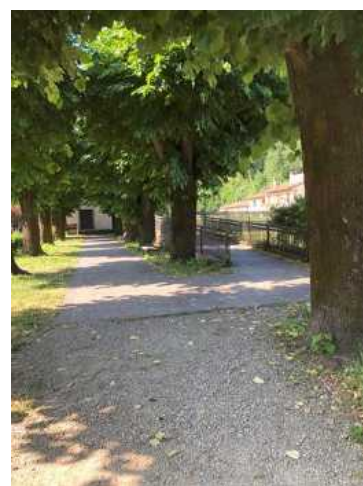
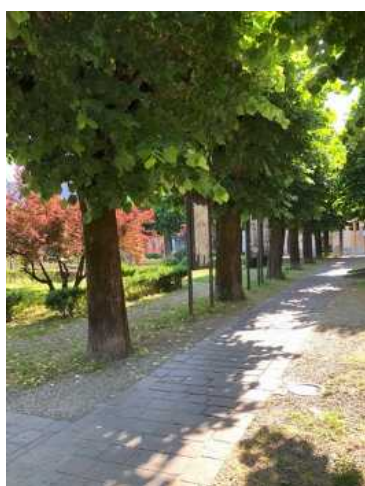
**Superamento dislivelli:** Sul lato nord l'area verde si raccorda al marciapiede posto lungo la strada con dei gradini. Sul lato est l'area è allo stesso livello del marciapiede. Sul lato ovest i giardini si collegano alla passerella pedonale che attraversa il fiume Stura mediante una rampa.

**Percorsi:** I percorsi interni non presentano dislivelli.

**Piano di calpestio adeguato:** I percorsi interni presentano un fondo non adeguato (ghiaia e erba).
