# Comune di Barberino di Mugello

## PO PIANO OPERATIVO

QC.PEBA – Schede di rilievo

Marzo 2024

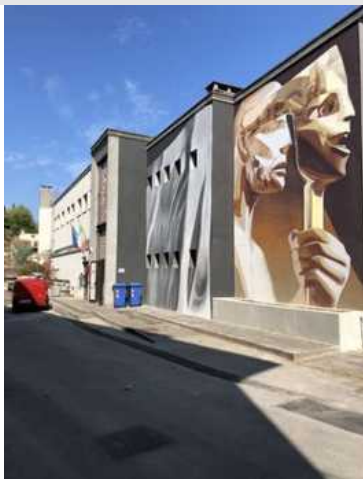
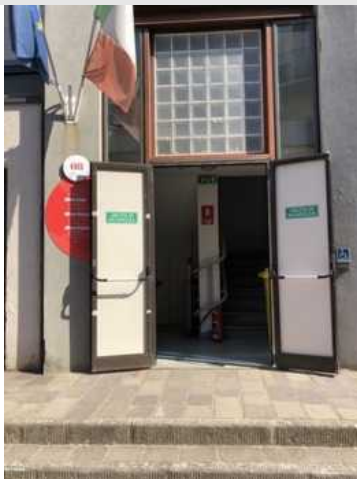
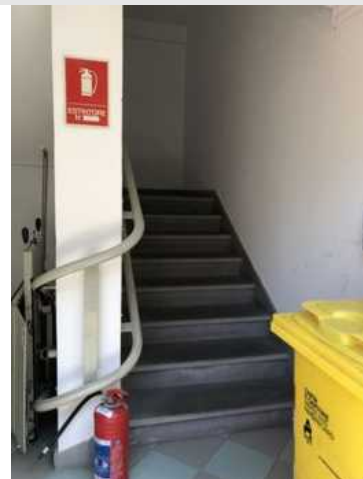
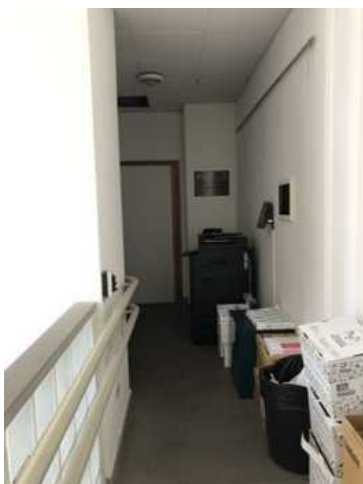
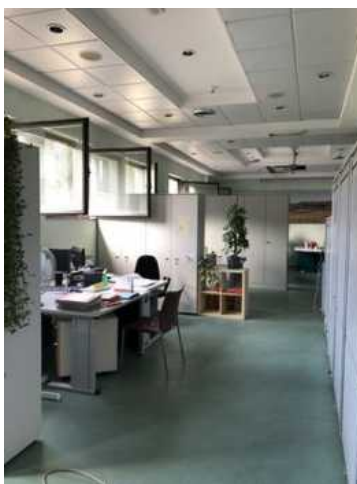
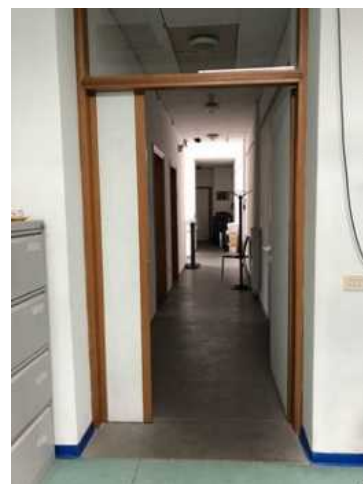
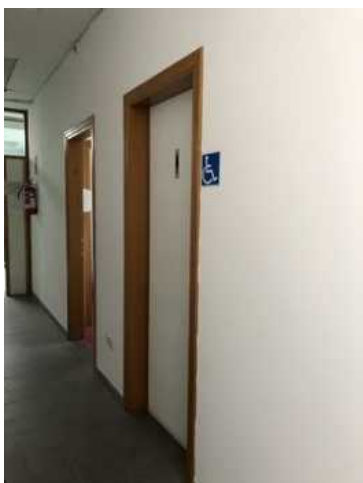
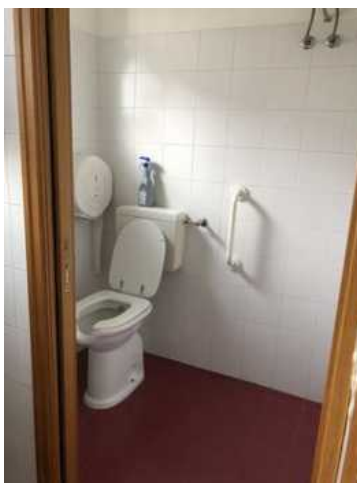
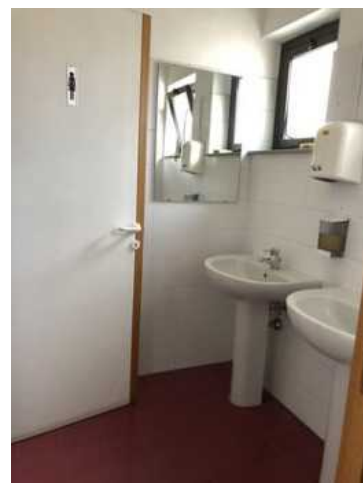
- Percorsi esterni:** L'edificio è dotato di marciapiede e di rampa di accesso.
- Parcheggi riservati:** L'edificio non è dotato di parcheggio riservato.
- Accessi:** Edificio con accessibilità condizionata, dotato di campanello.
- Superamento dislivelli:** L'edificio è dotato di monta-scale.
- Percorsi interni:** Non si rilevano particolari criticità.
- Servizi igienici accessibili:** L'edificio è dotato di servizi igienici accessibili al piano primo.

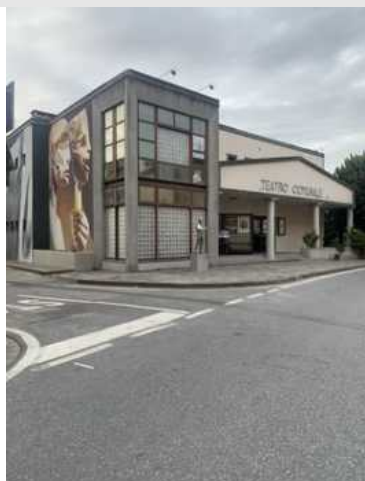
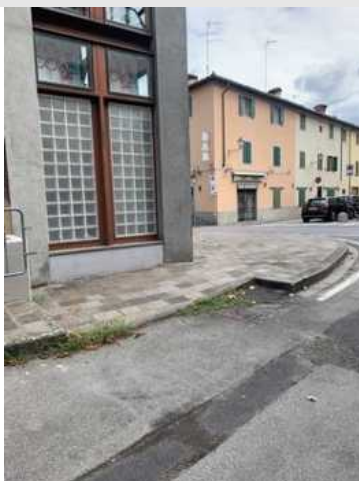
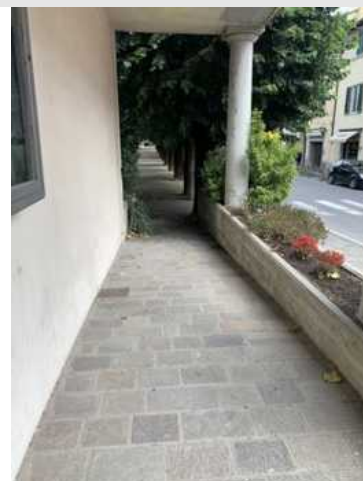
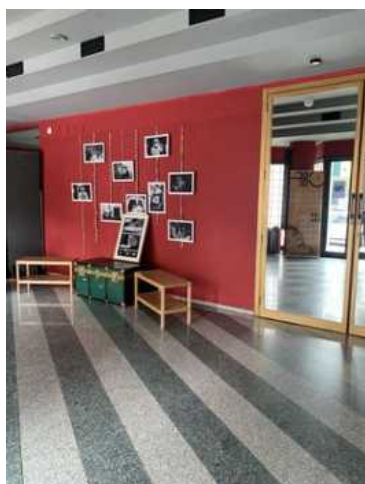
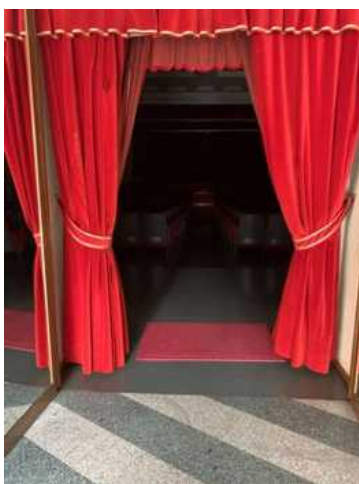
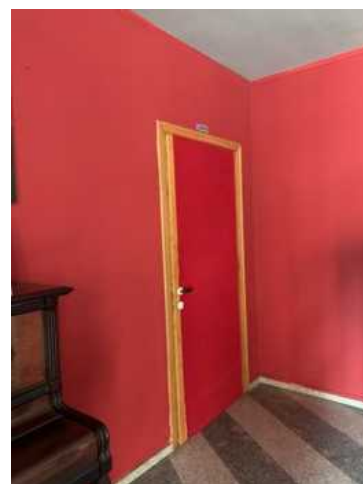
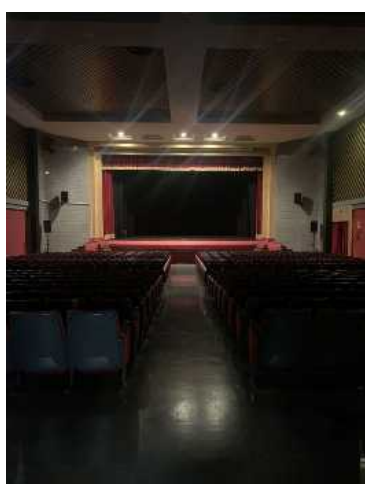
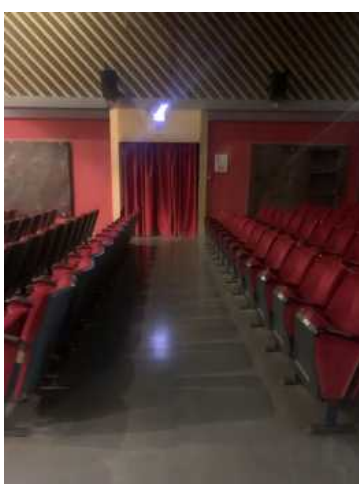
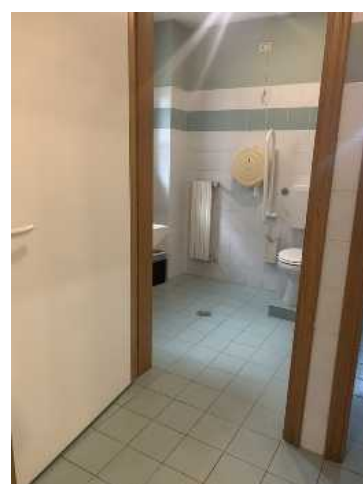
**Percorsi esterni:** L'edificio è dotato di marciapiede e di rampa di accesso.  
**Parcheggi riservati:** L'edificio non è dotato di parcheggio riservato.  
**Accessi:** Accessibile tramite rampa poiché l'ingresso è posto a un piano rialzato rispetto alla strada.  
**Superamento dislivelli:** Non sono presenti dislivelli non accessibili, la pendenza della sala è a norma.  
**Percorsi interni:** Non si rilevano particolari criticità.  
**Servizi igienici accessibili:** L'edificio è dotato di servizio igienico accessibile nell'ingresso.

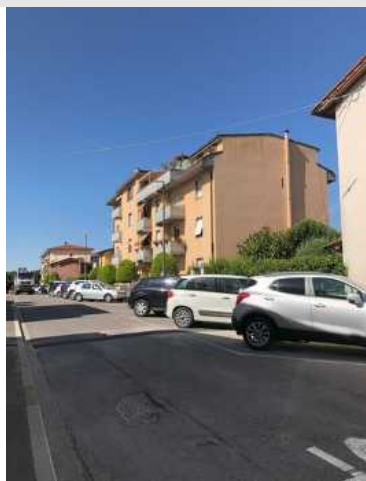
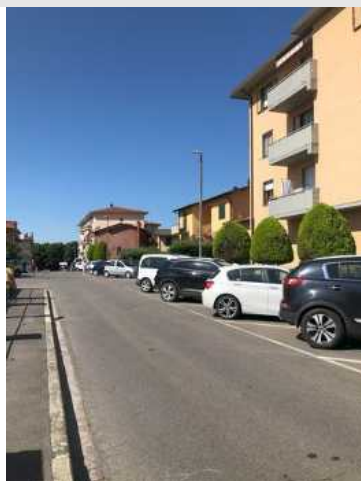
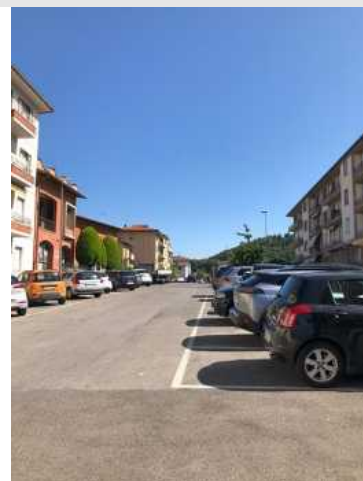
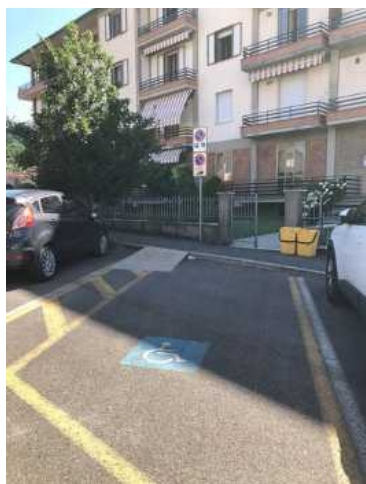
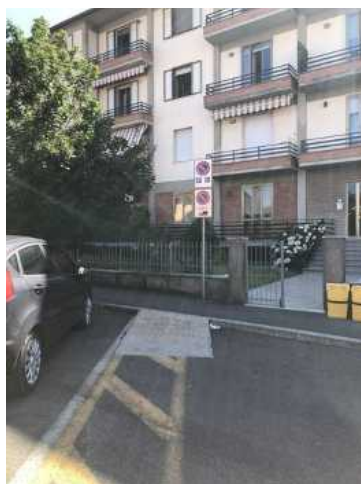
**Numero di posti riservati adeguato:** È presente un solo posto auto riservato. Andrebbe individuato un ulteriore posto auto riservato.

**Segnaletica adeguata:** Sono presenti segnaletica verticale e orizzontale. La fascia di trasferimento non presenta larghezza adeguata.

**Contiguità a percorso pedonale:** Sì. Il posto auto si trova in prossimità del marciapiede.

**Dislivello con percorso pedonale adeguato:** È presente una piccola rampa di raccordo tra il piano del posto auto e il marciapiede adiacente.

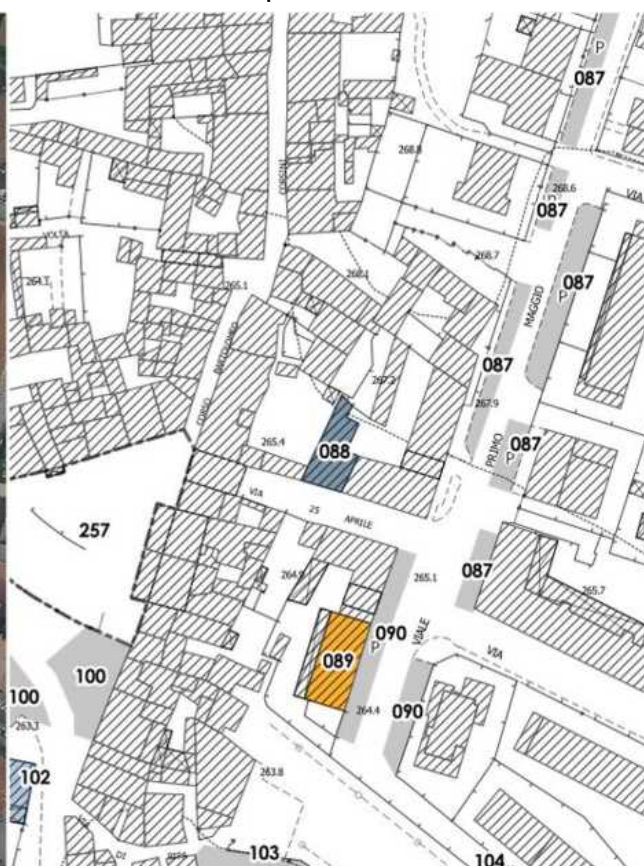
CTR

**Percorsi esterni:** Il comando si affaccia direttamente sulla strada, è privo di marciapiede e di rampa di accesso.

**Parcheggi riservati:** L'edificio non è dotato di parcheggio riservato.

**Accessi:** L'ingresso è posto a un piano rialzato rispetto alla strada, sono presenti due gradini che rendono l'ingresso non accessibile.

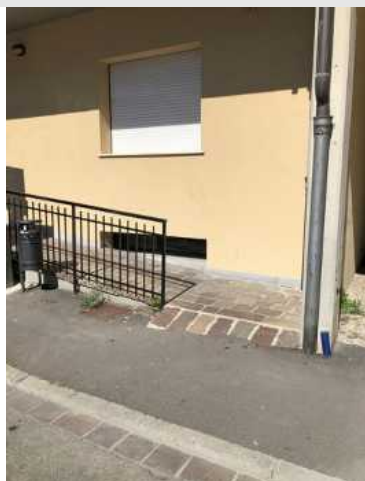
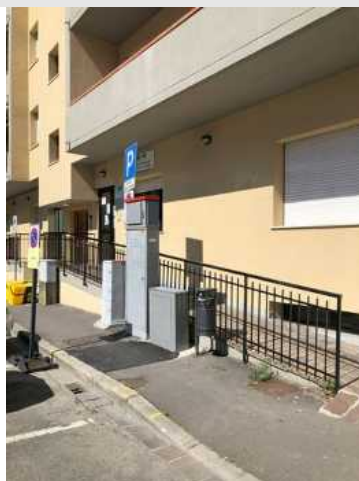
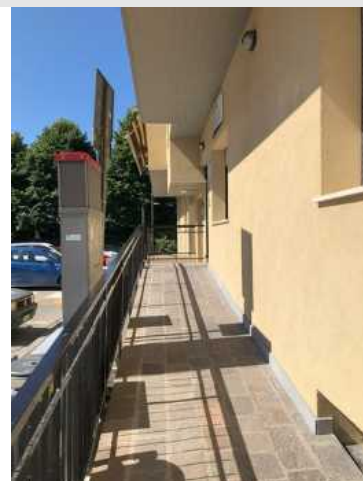
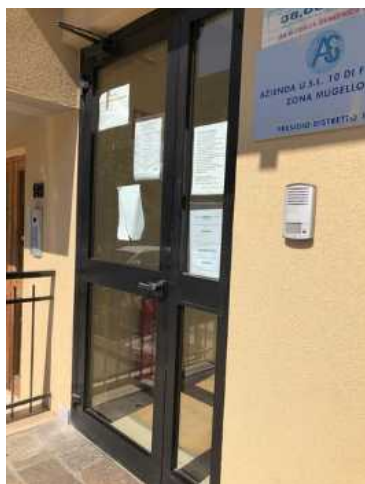
DOCUMENTAZIONE FOTOGRAFICA

**Percorsi esterni:** L'ingresso dell'edificio è raccordato con il piano del marciapiede sia da gradini sia da una rampa. In prossimità della rampa è presente un abbassamento del marciapiede.

**Parcheggi riservati:** È presente un posto auto riservato in adiacenza al marciapiede e di fronte all'ingresso dell'edificio.

**Accessi:** Ampio e privo di gradini.

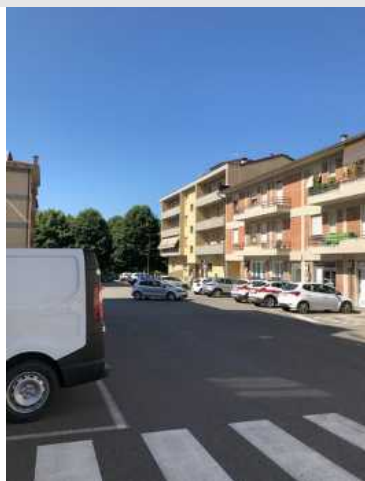
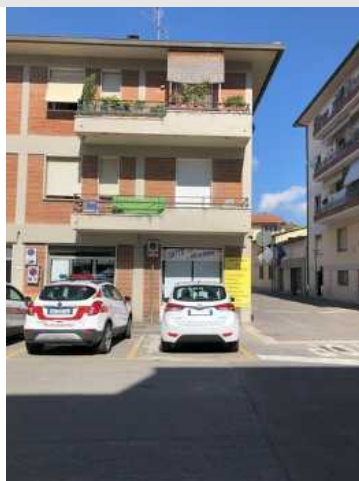
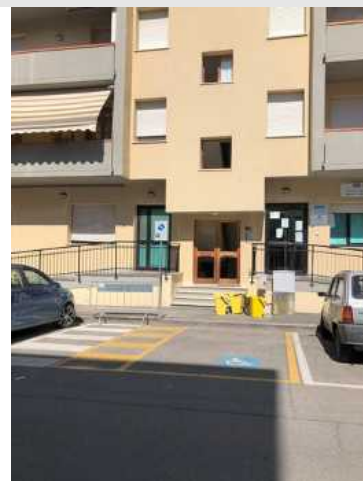
DOCUMENTAZIONE FOTOGRAFICA

**Numero di posti riservati adeguato:** Sì. Sono presenti tre posti auto riservati.

**Segnaletica adeguata:** In parte. Nel posto auto riservato posto in prossimità dell'incrocio con Via Venticinque Aprile non è presente la segnaletica orizzontale che evidenzia la fascia laterale di trasferimento

**Contiguità a percorso pedonale:** I posti auto disposti a pettine sono collocati in aderenza al marciapiede.

**Dislivello con percorso pedonale adeguato:** Il piano stradale non è raccordato al piano del marciapiede da rampe.

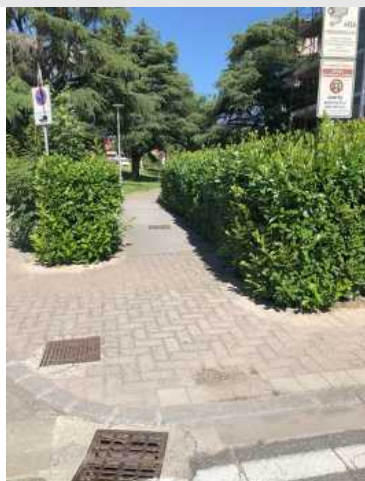
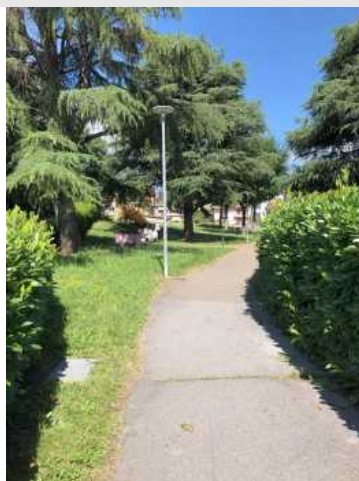
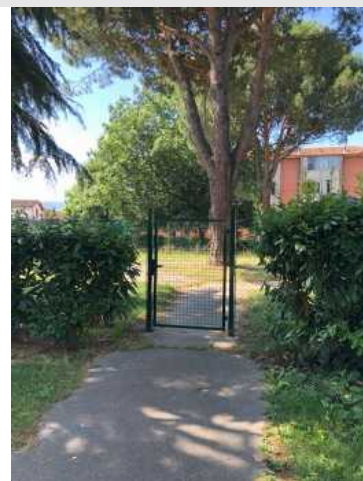
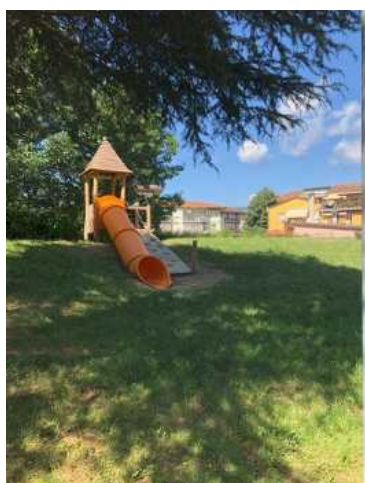
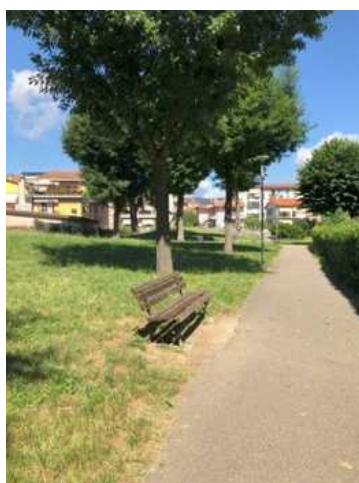
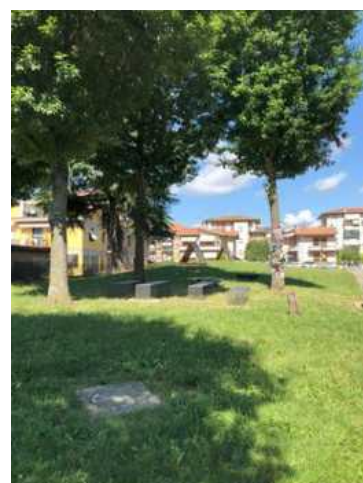
DOCUMENTAZIONE FOTOGRAFICA

**Superamento dislivelli:** Non sono presenti dislivelli tra i percorsi interni e il marciapiede che circonda l'area verde.

**Percorsi:** In alcuni tratti i percorsi presentano una pendenza elevata.

**Piano di calpestio adeguato:** Sì. Le panchine sono posizionate su area non pavimentata.

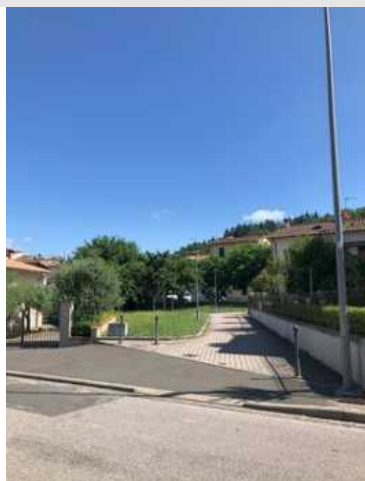
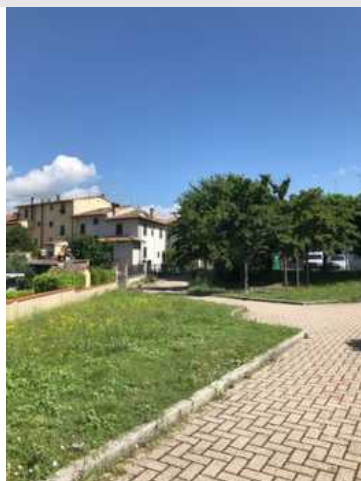
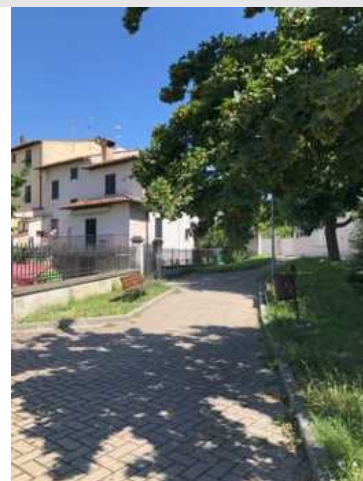
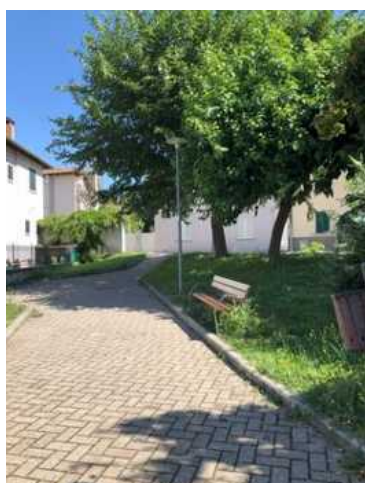
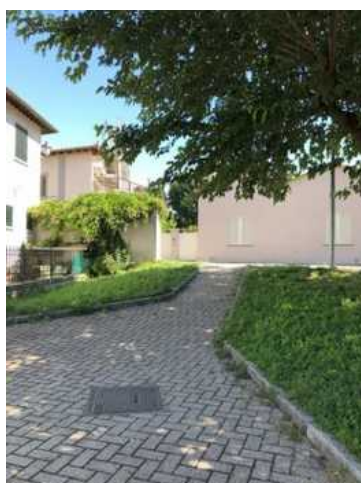
DOCUMENTAZIONE FOTOGRAFICA

**Superamento dislivelli:** Non sono presenti dislivelli tra i percorsi interni e il marciapiede che circonda l'area verde.

**Percorsi:** I percorsi presentano larghezza adeguata e sono in pendenza.

**Piano di calpestio adeguato:** Sì. Le sedute sono posizionate su area non pavimentata delimitata da un cordonato di cemento.

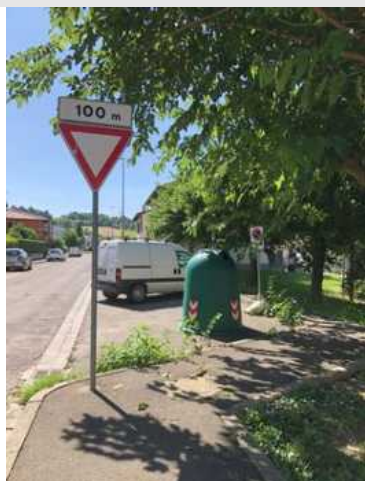
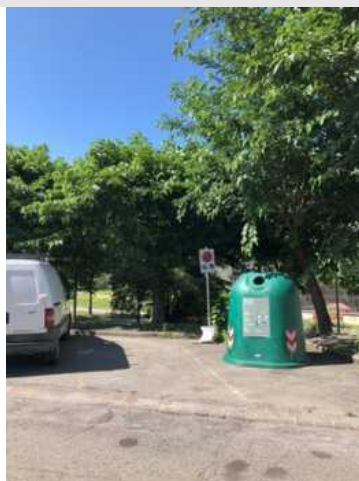
DOCUMENTAZIONE FOTOGRAFICA

**Numero di posti riservati adeguato:** Sì, è presente un posto auto riservato.

**Segnaletica adeguata:** Nel posto auto riservato non è presente la segnaletica orizzontale che evidenzia la fascia laterale di trasferimento.

**Contiguità a percorso pedonale:** Il posto auto è collocato in aderenza al marciapiede.

**Dislivello con percorso pedonale adeguato:** Non è presente una rampa di raccordo tra il posto auto riservato ed il marciapiede.

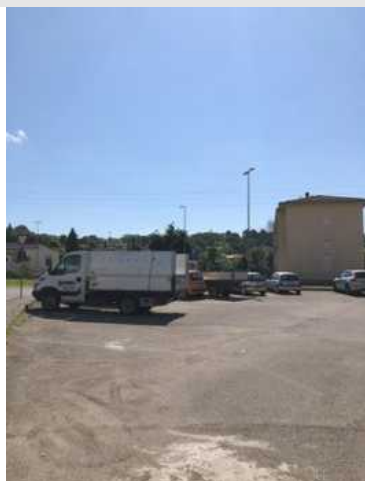
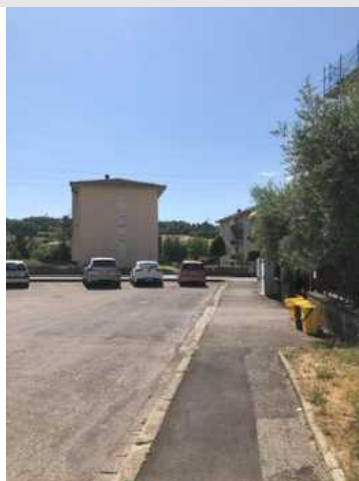
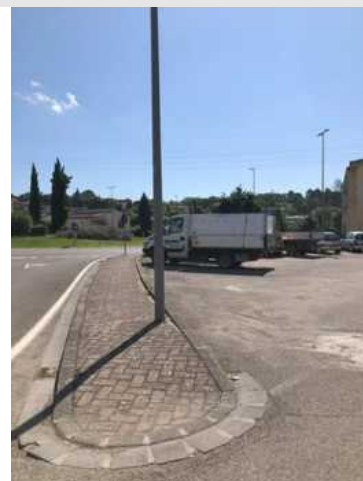
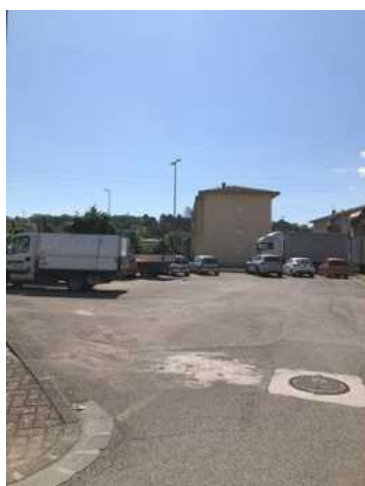
Numero di posti riservati adeguato: Non sono presenti posti auto riservati.

Pavimentazione adeguata: Sì, in asfalto.

Contiguità a percorso pedonale: Sì

Dislivello con percorso pedonale adeguato: In parte, presente un abbassamento del marciapiede sul lato della strada.

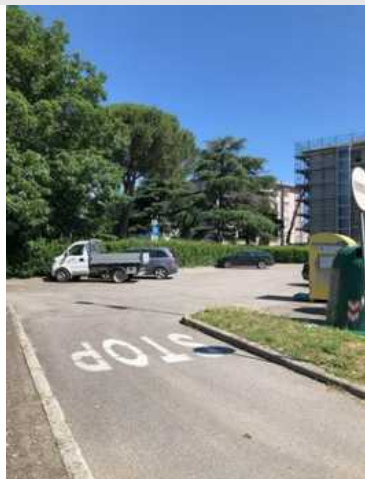
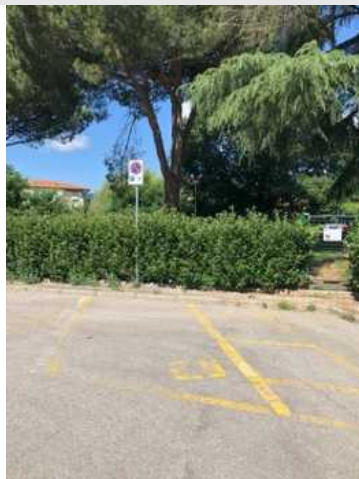
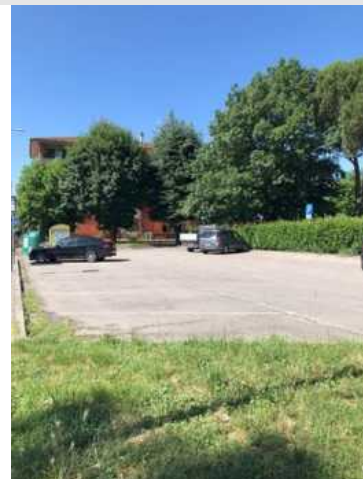
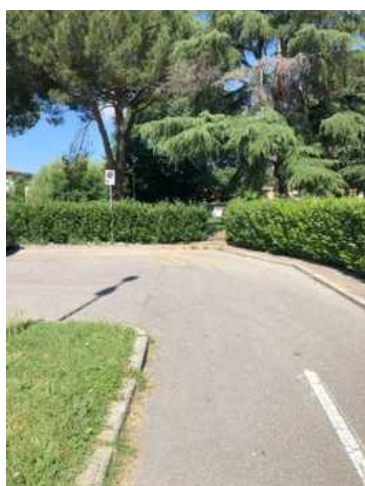
**Numero di posti riservati adeguato:** Si. È presente un posto auto riservato.  
**Segnaletica adeguata:** Si anche se la segnaletica orizzontale è da ripristinare.  
**Pavimentazione adeguata:** Si  
**Contiguità a percorso pedonale:** Si  
**Dislivello con percorso pedonale adeguato:** Non è presente un raccordo fra il piano della strada e il marciapiede.

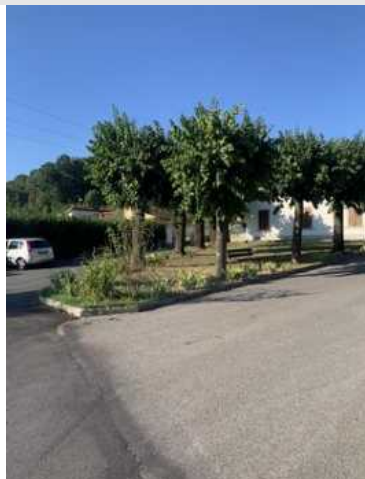
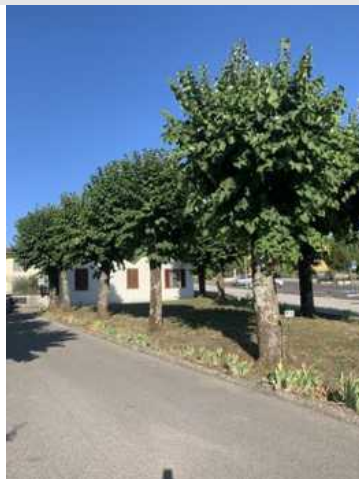
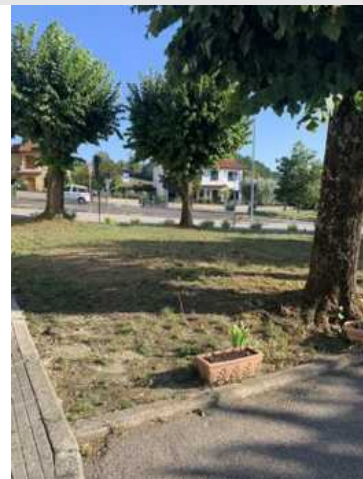
**Superamento dislivelli:** L'area verde è rialzata e delimitata da un cordonato di cemento privo di raccordi con il sottostante piano stradale.

**Percorsi:** Non sono presenti percorsi interni.

**Piano di calpestio adeguato:** Le sedute sono posizionate su area inerbita.

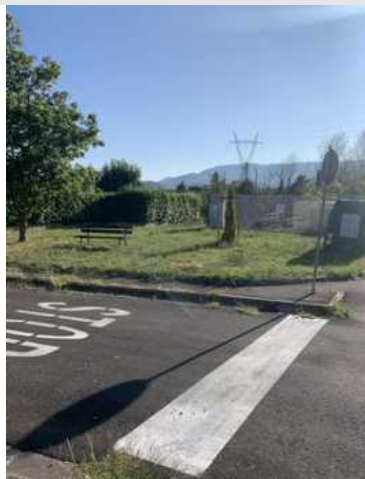
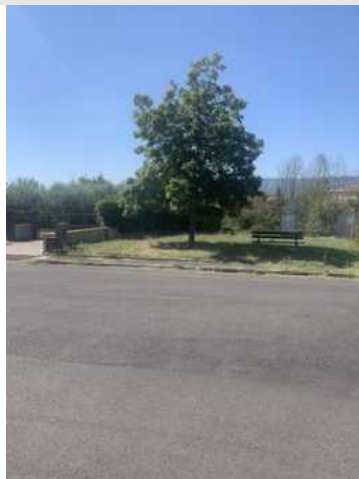
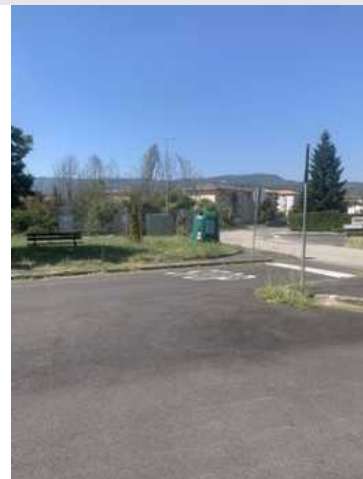
**Superamento dislivelli:** L'area verde è rialzata e delimitata da un cordonato di cemento privo di raccordi con il sottostante piano del marciapiede, il marciapiede invece presenta un raccordo con il sottostante piano stradale.

**Percorsi:** Non sono presenti percorsi interni.

**Piano di calpestio adeguato:** Le sedute sono posizionate su area inerbata.

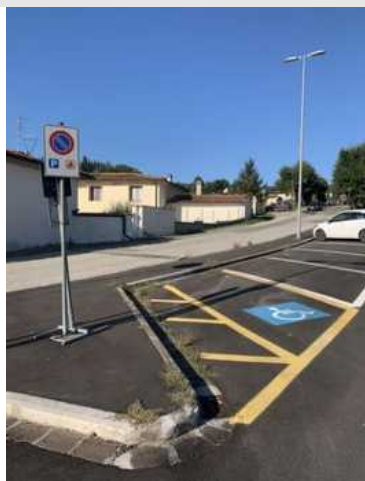
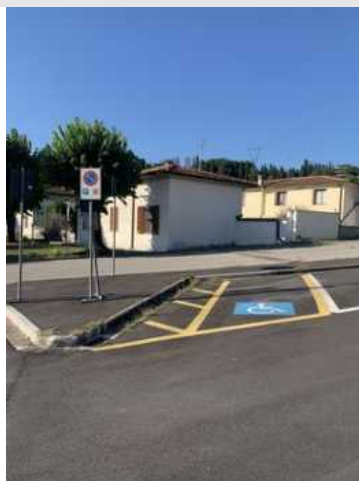
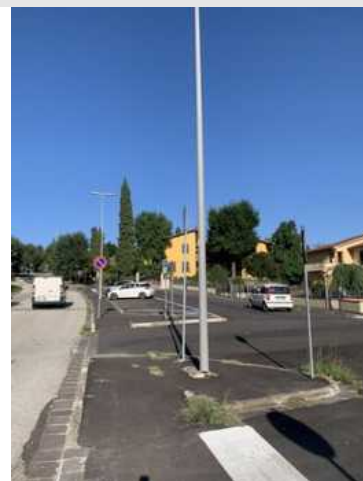
Numero di posti riservati adeguato: Si  
 Segnaletica adeguata: Si  
 Pavimentazione adeguata: Si  
 Contiguità a percorso pedonale: I posti auto disposti a pettine sono collocati in aderenza al marciapiede.  
 Dislivello con percorso pedonale adeguato: Presente un raccordo tra il marciapiede ed il piano stradale, posto a poca distanza dal posto auto.

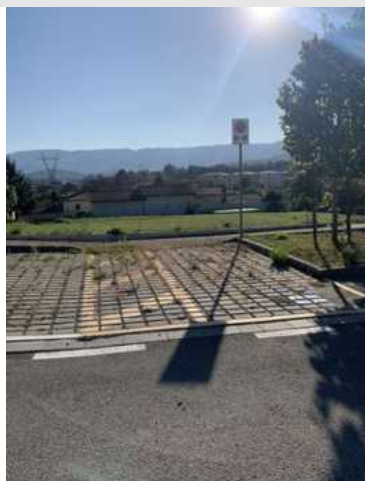
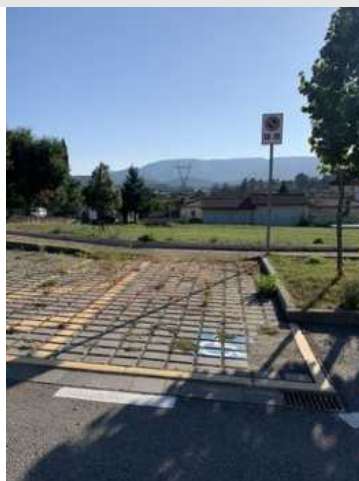
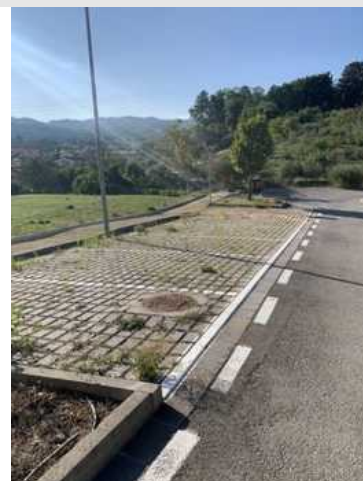
Pavimentazione adeguata: Sì in autobloccanti.

Contiguità a percorso pedonale: I posti auto disposti a pettine sono collocati in aderenza al marciapiede.

Dislivello con percorso pedonale adeguato: Presente un raccordo tra il marciapiede ed il posto auto riservato.

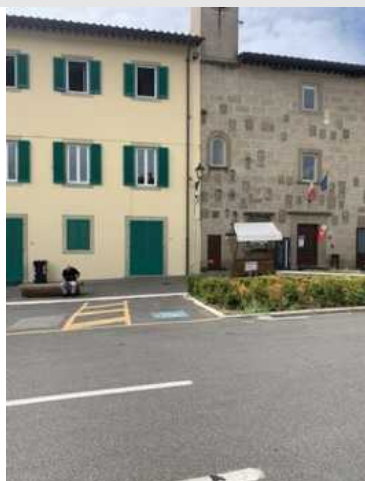
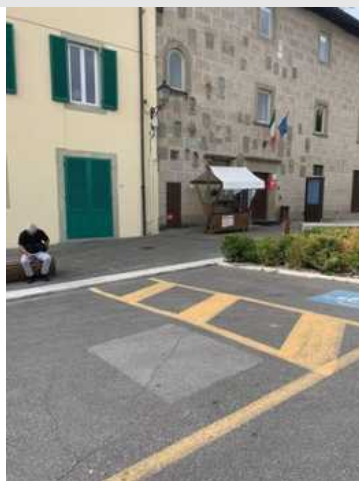
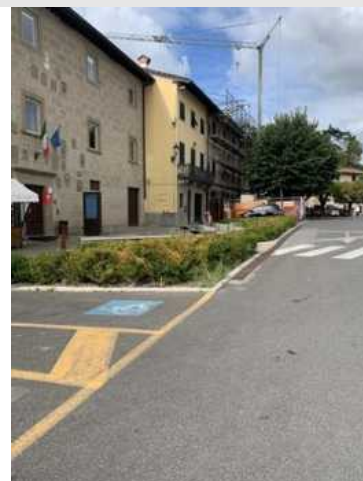
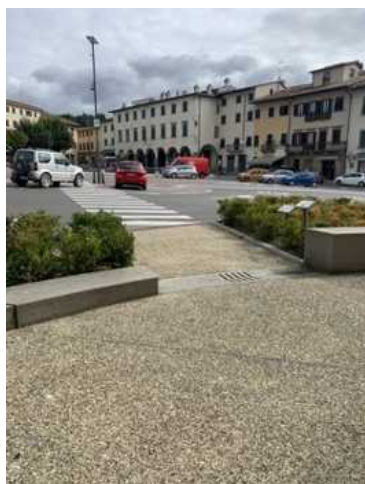
**Numero di posti riservati adeguato:** Sono presenti tre posti auto riservati a persone disabili. Vista l'alta frequenza del parcheggio, le dimensioni e le numerose attività intorno, andrebbero individuati almeno altri due posti auto riservati, posti sul lato ovest della piazza.

**Segnaletica adeguata:** In parte, ad un posto auto riservato manca la segnaletica verticale ed in uno la fascia di trasferimento non è regolare.

**Contiguità a percorso pedonale:** Sono presenti marciapiedi accessibili adiacenti ai posti auto riservati.

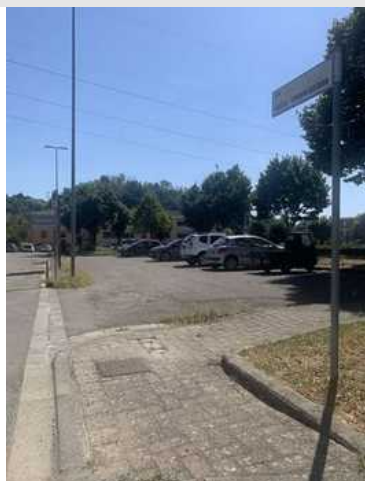
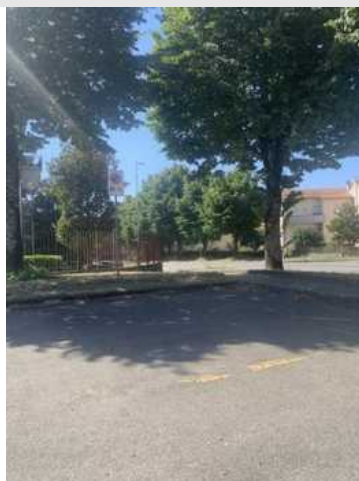
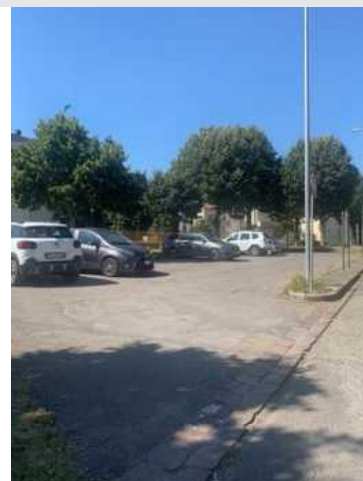
**Numero di posti riservati adeguato:** Sì, è presente un posto auto riservato a persone disabili.  
**Segnaletica adeguata:** No, la segnaletica orizzontale è completamente da ripristinare.  
**Pavimentazione adeguata:** Sì  
**Contiguità a percorso pedonale:** Sì  
**Dislivello con percorso pedonale adeguato:** È presente un raccordo con il marciapiede dietro il posto auto.

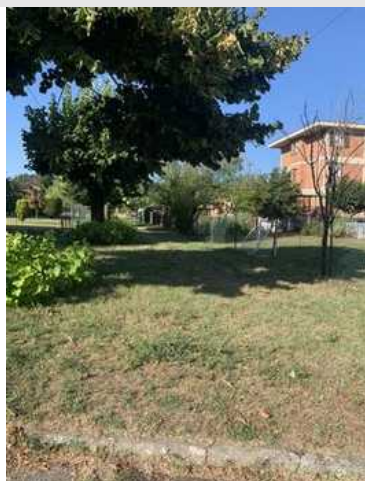
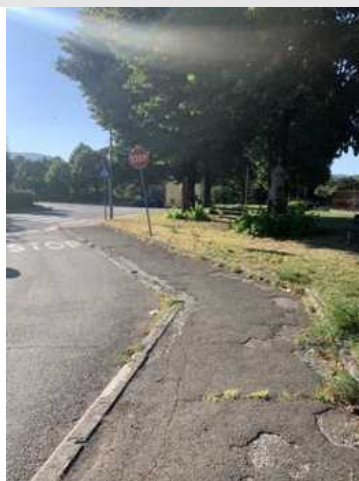
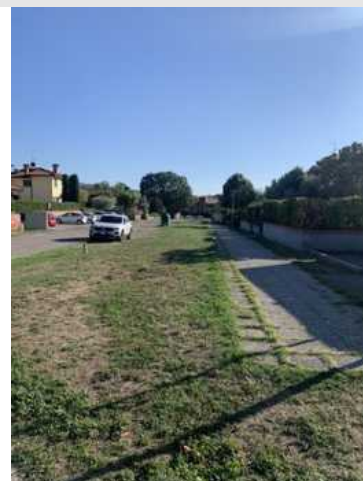
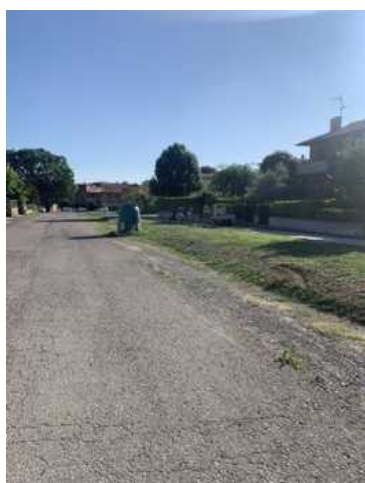
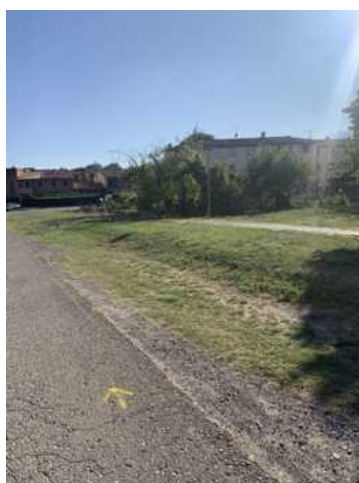
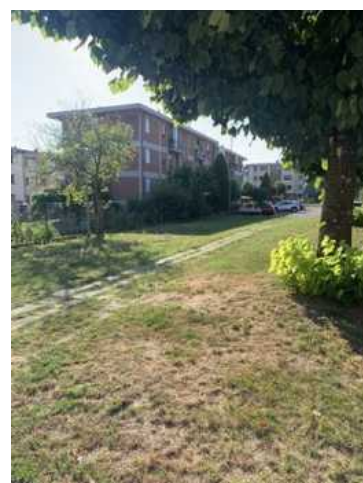
**Superamento dislivelli:** In corrispondenza degli accessi sono presenti raccordi tra i percorsi e la strada.

**Percorsi:** I percorsi interni presentano lievi dislivelli.

**Piano di calpestio adeguato:** Non tutti i percorsi interni presentano fondo adeguato. Le sedute sono raggiungibili solo tramite superfici inerbite.

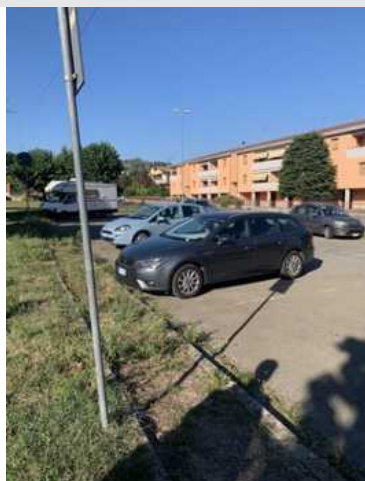
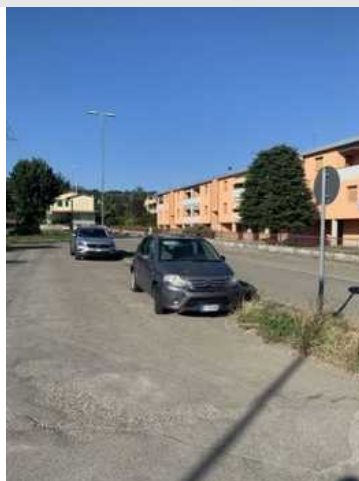
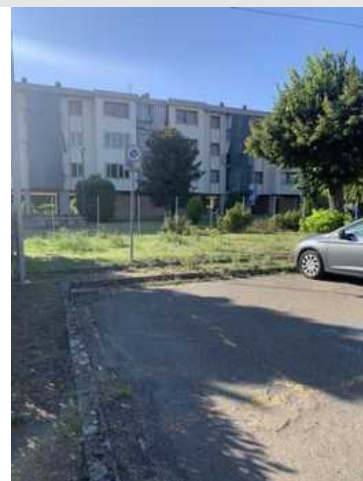
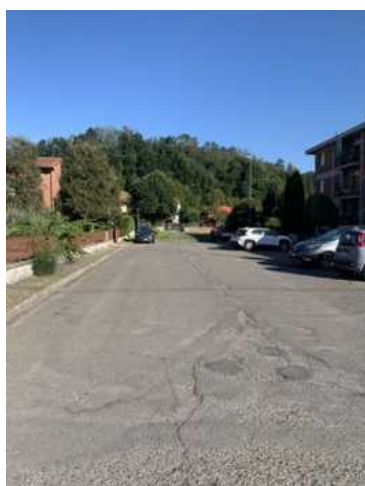
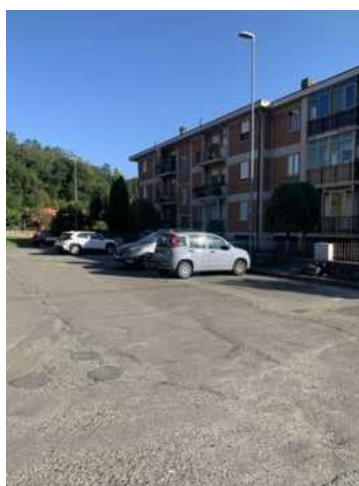
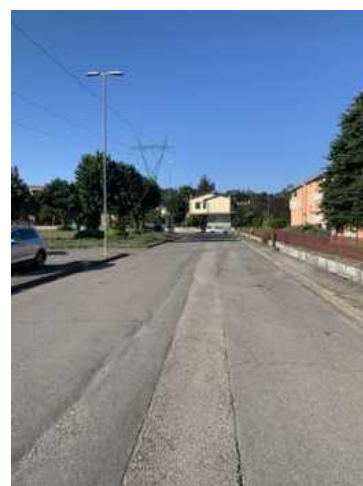
**Numero di posti riservati adeguato:** È presente un solo posto auto riservato. Andrebbe individuato un ulteriore posto auto riservato.

**Segnaletica adeguata:** No, la segnaletica orizzontale è da rifare.

**Contiguità a percorso pedonale:** I posti auto disposti a pettine sono collocati in aderenza al marciapiede.

**Dislivello con percorso pedonale adeguato:** Non sono presenti raccordi con il marciapiede.

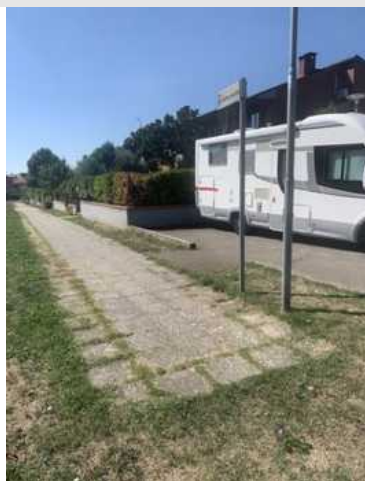
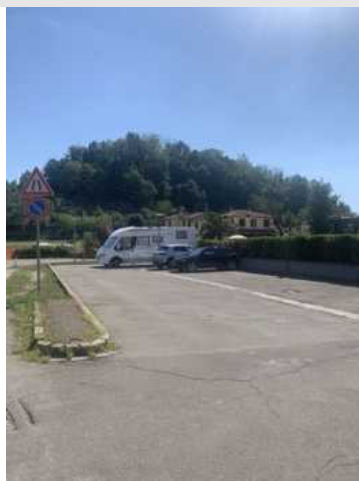
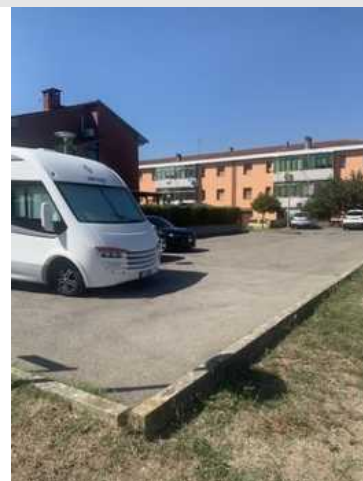
**Numero di posti riservati adeguato:** Non sono presenti posti auto riservati, ne andrebbe individuato uno.

**Dislivello con percorso pedonale adeguato:** Sono presenti raccordi con la vicina area a verde.

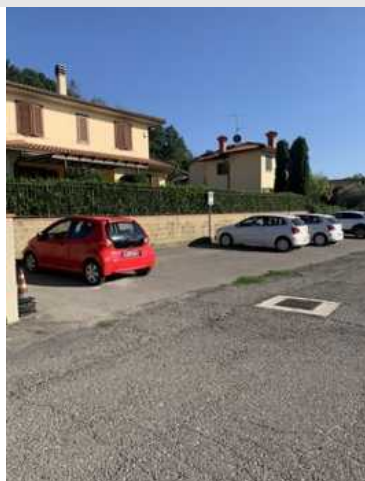
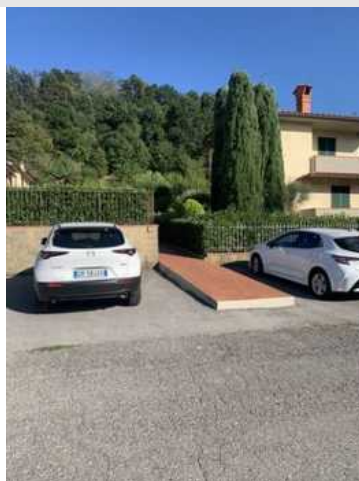
**Numero di posti riservati adeguato:** Non sono presenti posti auto riservati.  
**Segnaletica adeguata:** -  
**Pavimentazione adeguata:** Sì  
**Contiguità a percorso pedonale:** Presente marciapiede di accesso alle abitazioni vicine.  
**Dislivello con percorso pedonale adeguato:** Non sono presenti raccordi.

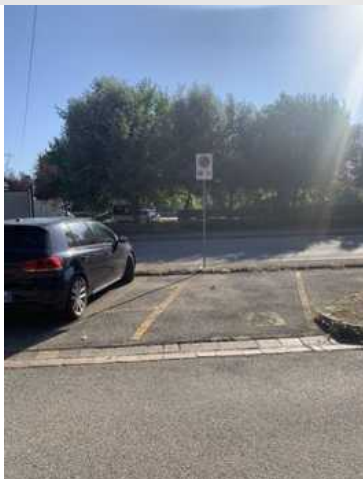
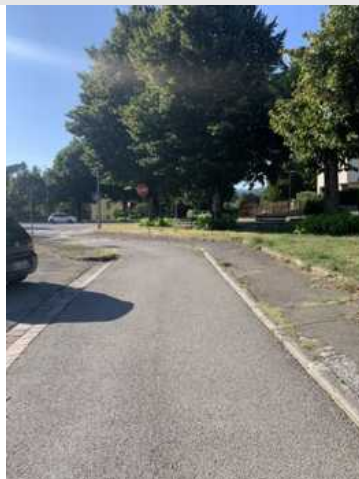
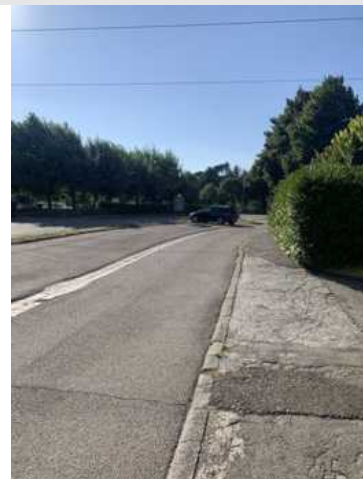
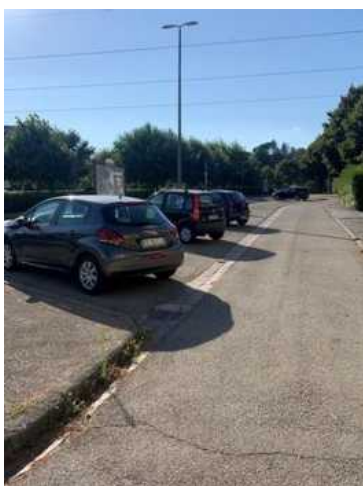
**Numero di posti riservati adeguato:** Sì. È presente un posto auto riservato.

**Segnaletica adeguata:** È presente la segnaletica verticale ma la segnaletica orizzontale è da rivedere.

**Contiguità a percorso pedonale:** I posti auto disposti a pettine sono collocati in aderenza al marciapiede.

**Dislivello con percorso pedonale adeguato:** Sono presenti raccordi con il marciapiede.

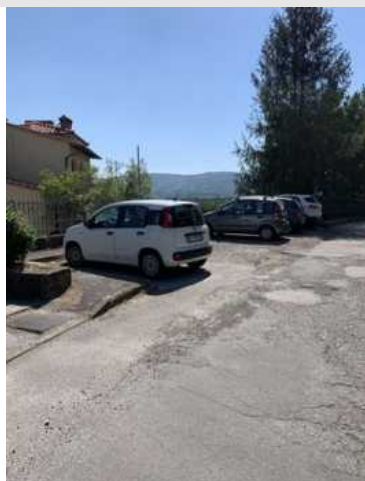
Foto 1

**Pavimentazione adeguata:** In asfalto, in alcuni tratti in cattivo stato di manutenzione.

**Contiguità a percorso pedonale:** I posti auto disposti a pettine sono collocati in aderenza al marciapiede.

**Dislivello con percorso pedonale adeguato:** Il piano stradale non è raccordato al piano del marciapiede con rampe o abbassamenti.

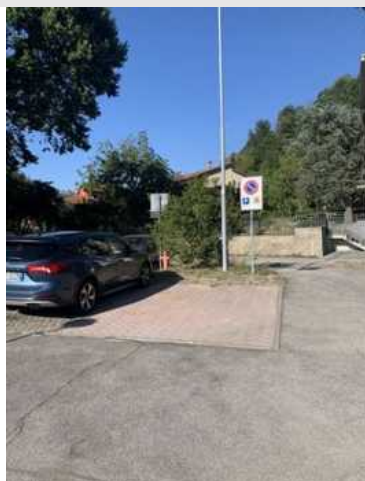
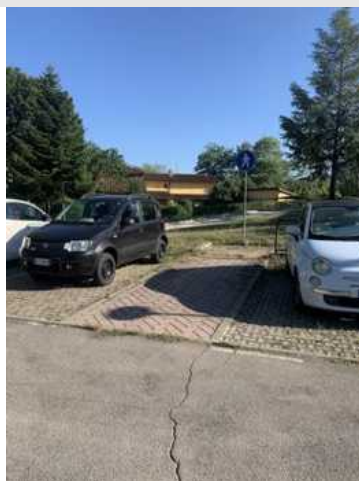
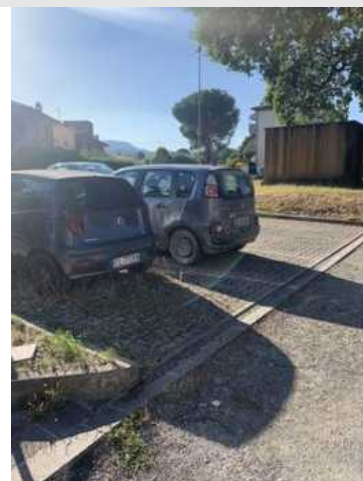
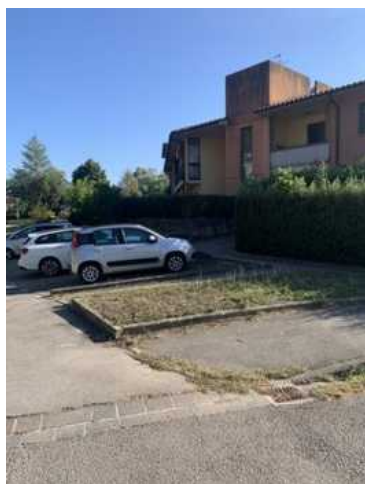
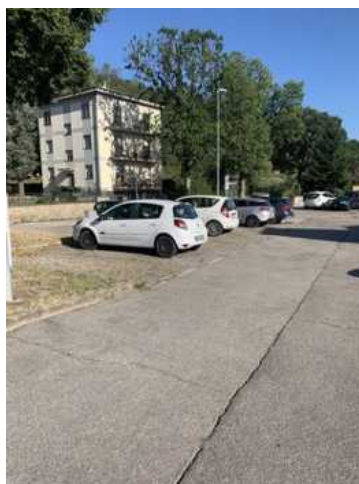
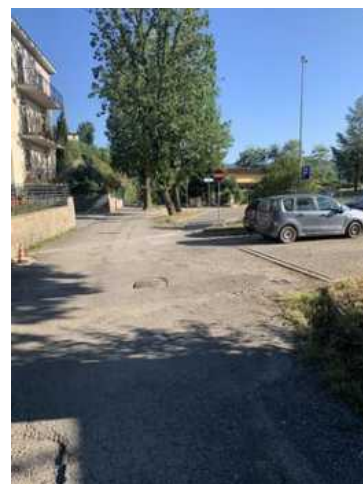
DOCUMENTAZIONE FOTOGRAFICA

**Numero di posti riservati adeguato:** Sì. È presente un posto auto riservato.  
**Segnaletica adeguata:** In parte. La segnaletica orizzontale risulta poco visibile.  
**Pavimentazione adeguata:** Sì. Pavimentazione in autobloccanti.  
**Contiguità a percorso pedonale:** Sì. Disposto lungo il marciapiede di accesso alle abitazioni.  
**Dislivello con percorso pedonale adeguato:** Presente un abbassamento del livello del marciapiede.

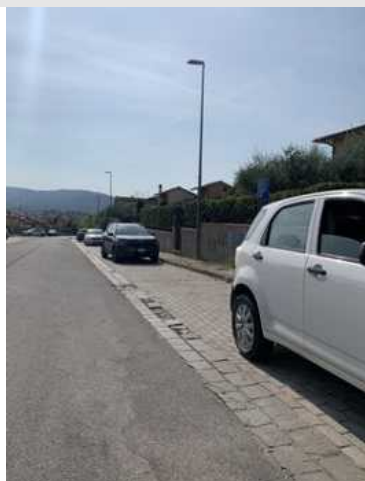
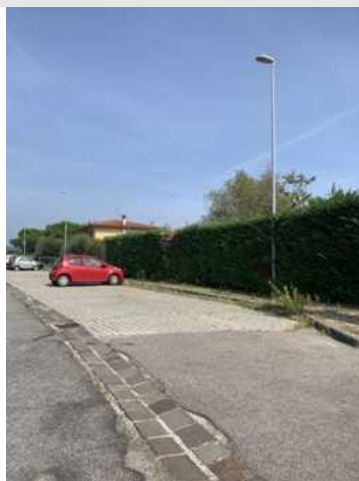
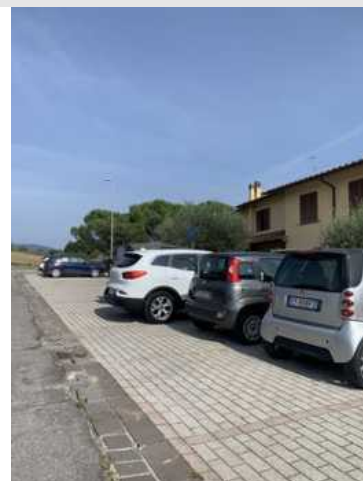
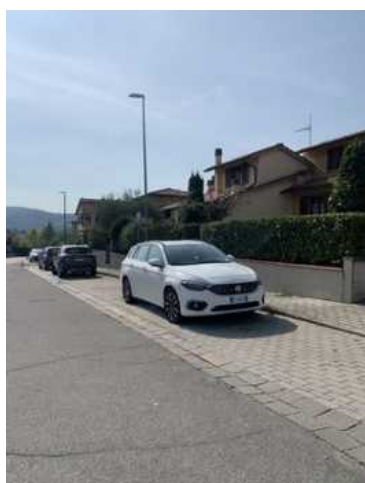
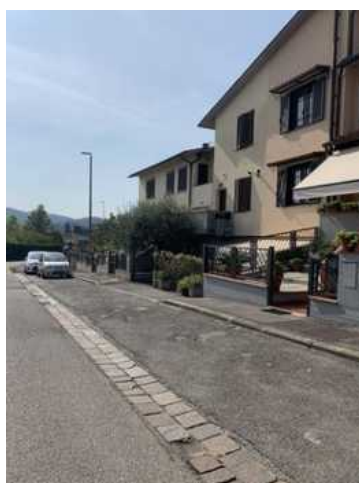
DOCUMENTAZIONE FOTOGRAFICA

**Numero di posti riservati adeguato:** Non sono presenti posti auto riservati, ne andrebbe individuato almeno uno.

**Contiguità a percorso pedonale:** I posti auto sono disposti sia a pettine che lungo i marciapiedi.

**Dislivello con percorso pedonale adeguato:** Sono presenti degli abbassamenti dei marciapiedi.

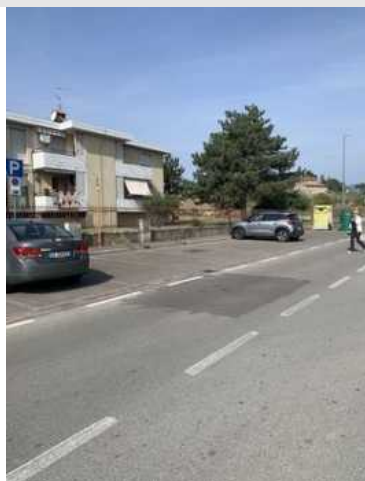
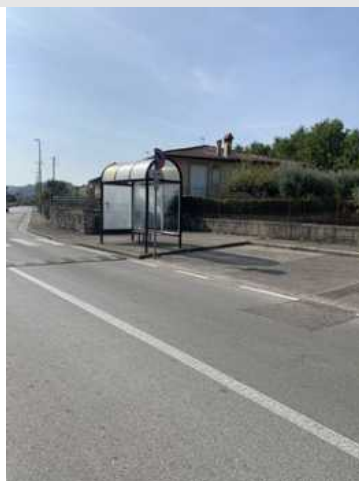
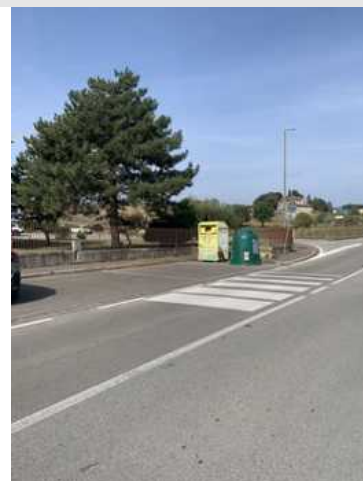
DOCUMENTAZIONE FOTOGRAFICA

**Numero di posti riservati adeguato:** Non sono presenti posti auto riservati. Ne andrebbe individuato almeno uno.

**Contiguità a percorso pedonale:** I posti auto disposti a pettine sono collocati in aderenza al marciapiede.

**Dislivello con percorso pedonale adeguato:** No

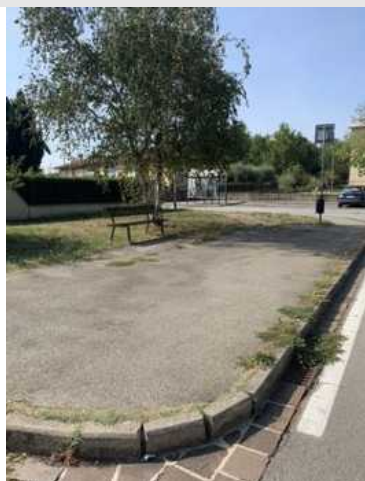
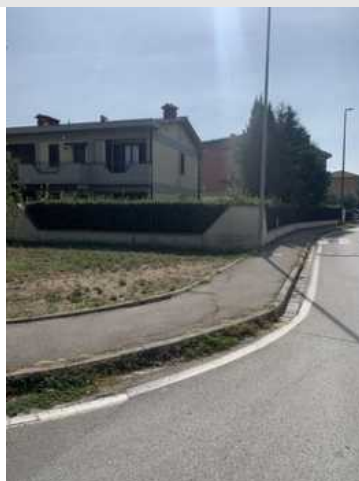
DOCUMENTAZIONE FOTOGRAFICA

**Superamento dislivelli:** Le aree inerbite sono delimitate da un cordonato di cemento quasi al pari del marciapiede.

**Percorsi:** Non sono presenti percorsi interni, le panchine si affacciano sul marciapiede.
