# Comune di Barberino di Mugello

## PO PIANO OPERATIVO

QC.PEBA – Schede di rilievo

Marzo 2024

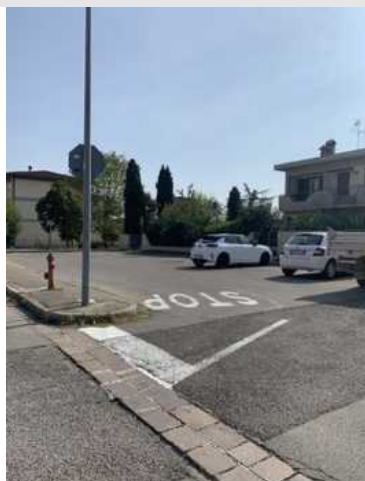
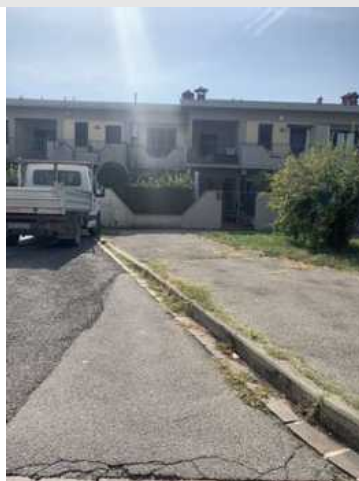
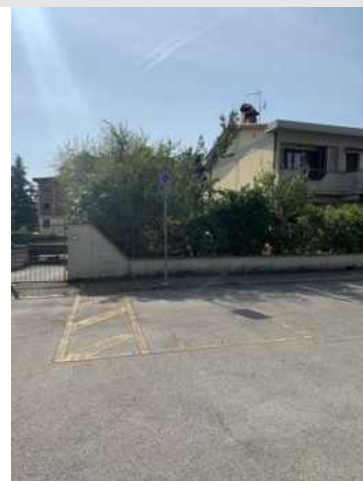
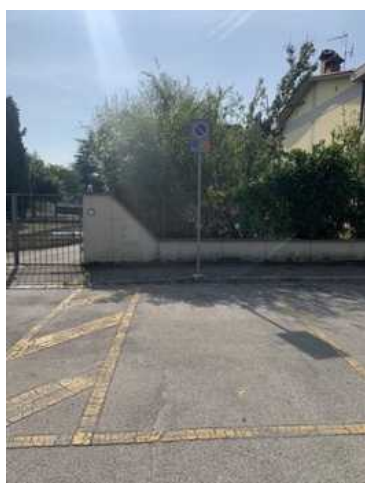
DOCUMENTAZIONE FOTOGRAFICA

**Numero di posti riservati adeguato:** Presente un posto auto riservato.  
**Segnaletica adeguata:** No. Segnaletica orizzontale da ripristinare.  
**Pavimentazione adeguata:** Sì  
**Contiguità a percorso pedonale:** I posti auto disposti a pettine sono collocati in aderenza al marciapiede.  
**Dislivello con percorso pedonale adeguato:** Presente un abbassamento del marciapiede.

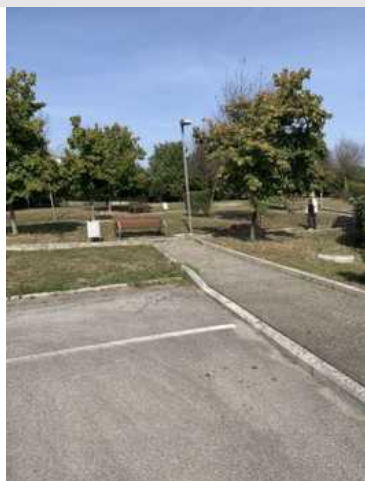
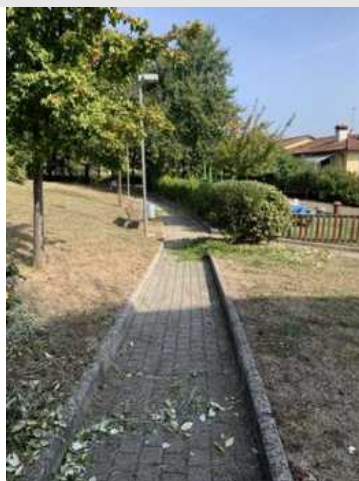
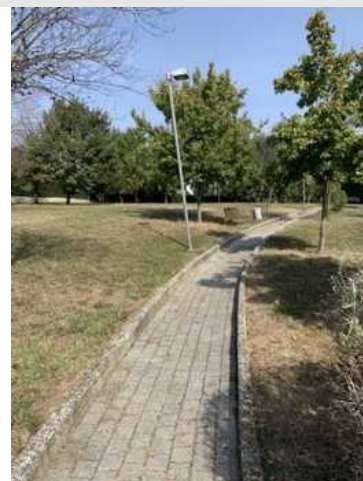
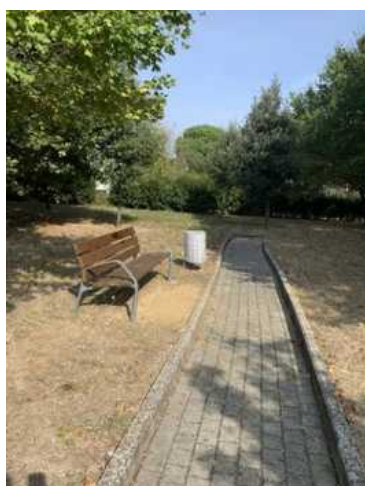
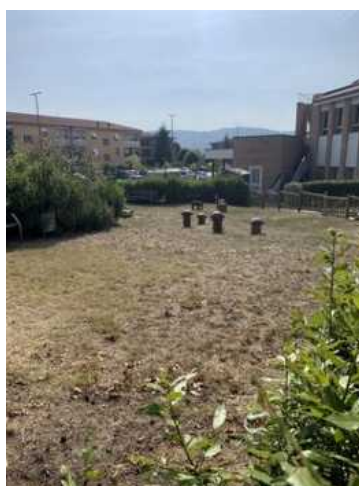
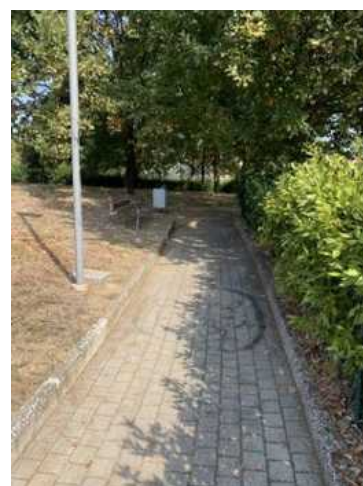
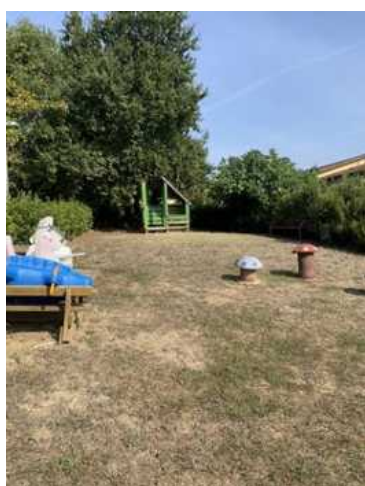
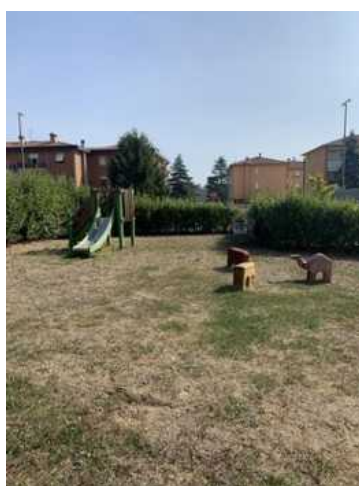
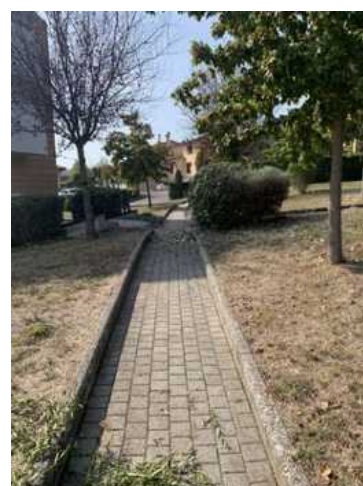
**Superamento dislivelli:** L'area è disposta su un pendio, ci sono importanti dislivelli; le aree inerbite sono delimitate da un cordonato di cemento.

**Percorsi:** I percorsi interni hanno pendenze non accessibili e larghezza limitata. I giochi ed alcune panchine non hanno percorsi di accesso.

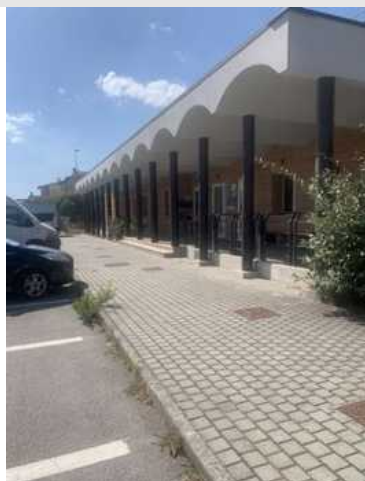
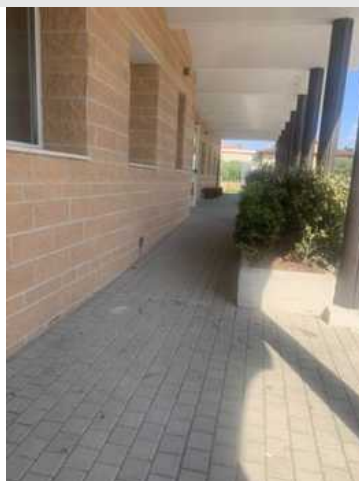
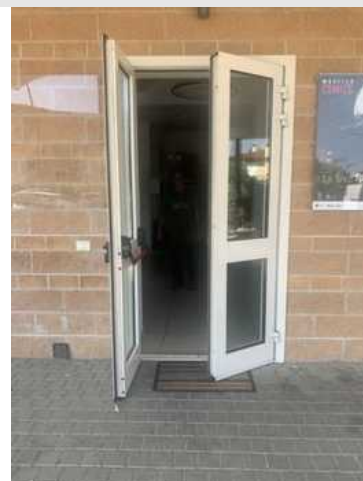
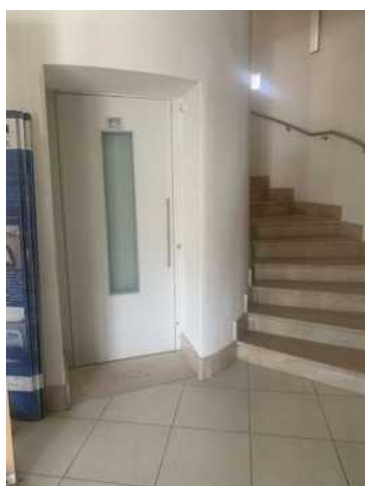
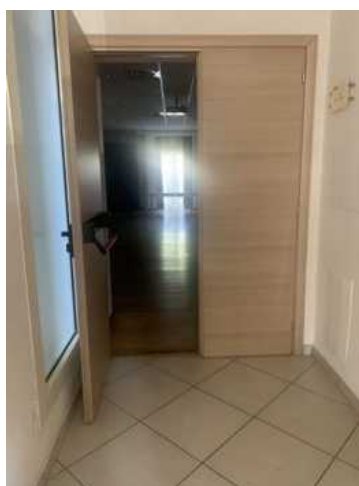
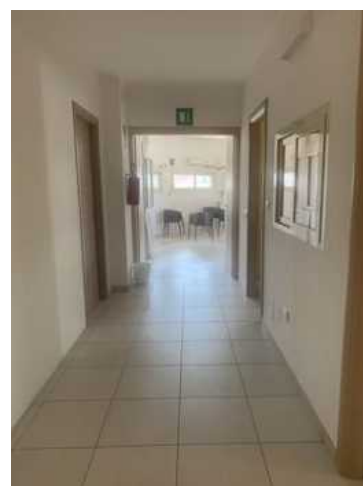
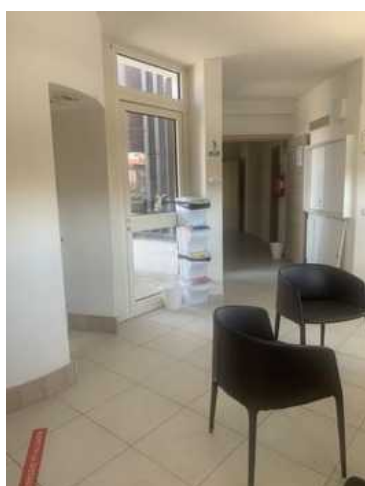
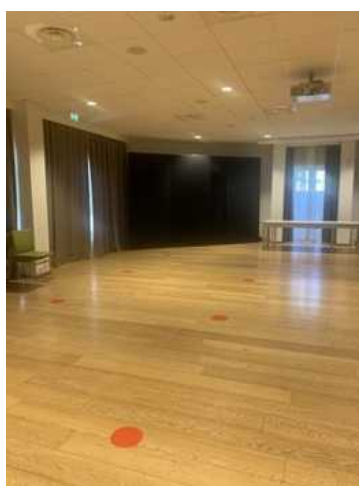
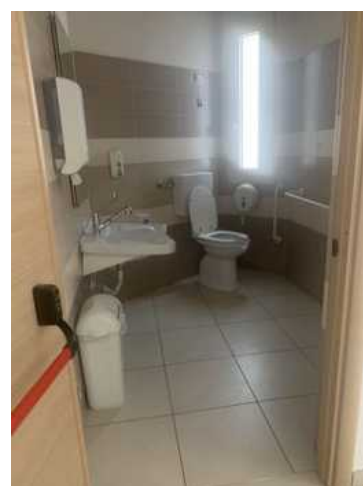
**Percorsi esterni:** Marciapiede con rampa in prossimità dell'ingresso.

**Parcheggi riservati:** L'edificio è dotato di parcheggio antistante con due posti auto riservati.

**Accessi:** Piccolo gradino sotto la porta a doppio battente.

**Superamento dislivelli:** Per raggiungere e fruire degli spazi è presente un ascensore interno.

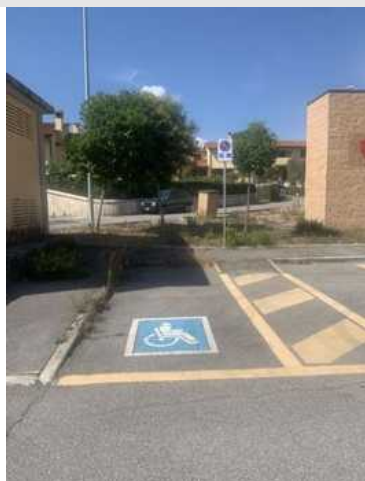
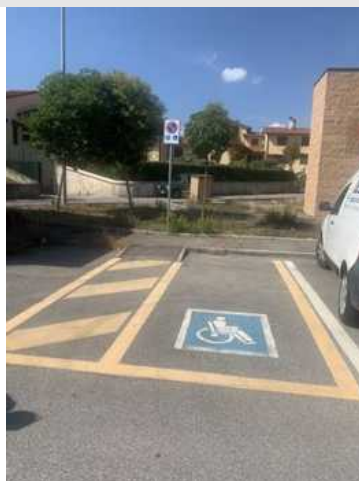
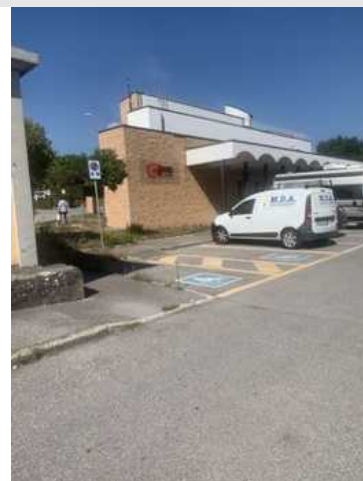
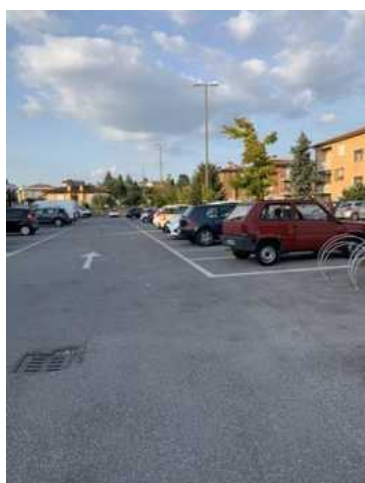
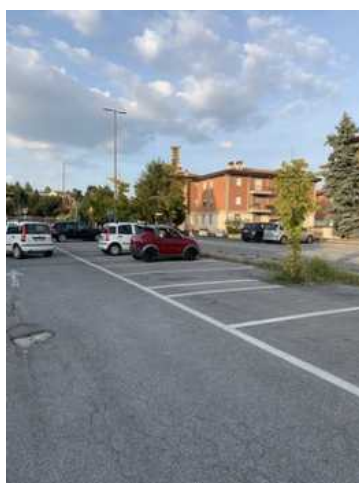
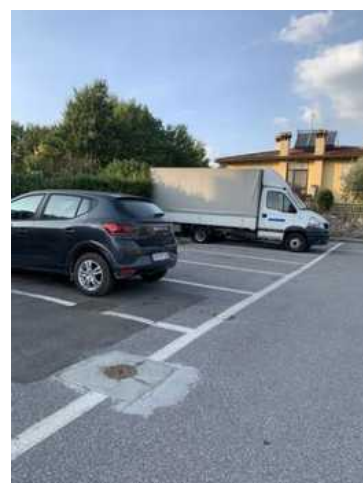
**Numero di posti riservati adeguato:** Si. Presenti due posti auto riservati con la fascia di trasferimento condivisa.

**Contiguità a percorso pedonale:** Il posto auto è collocato in aderenza al marciapiede.

**Dislivello con percorso pedonale adeguato:** Presente una rampa di raccordo tra la fascia di trasferimento ed il marciapiede.

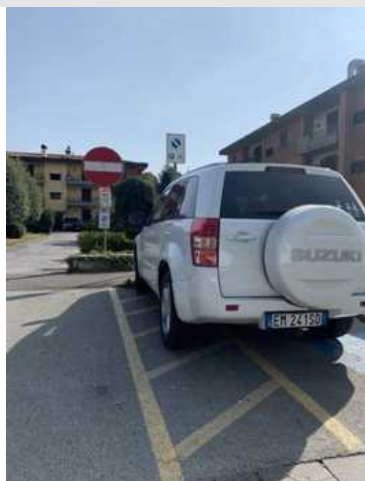
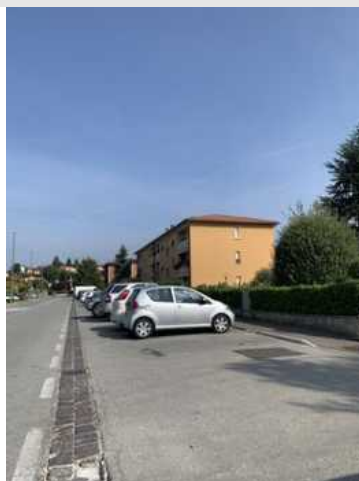
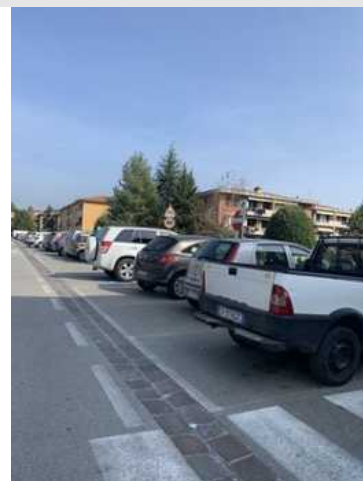
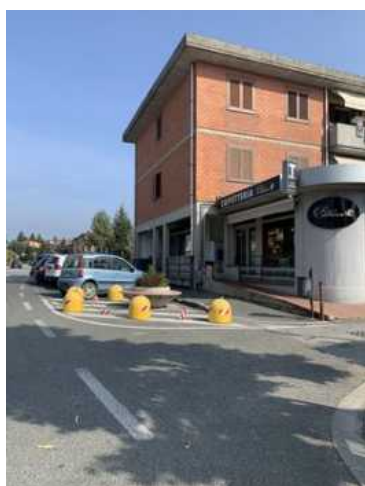
**Numero di posti riservati adeguato:** Presente un posto auto riservato.

**Contiguità a percorso pedonale:** Il posto auto riservato è collocato a pettine in aderenza al marciapiede.

**Dislivello con percorso pedonale adeguato:** Presente un raccordo tra il piano stradale ed il marciapiede.

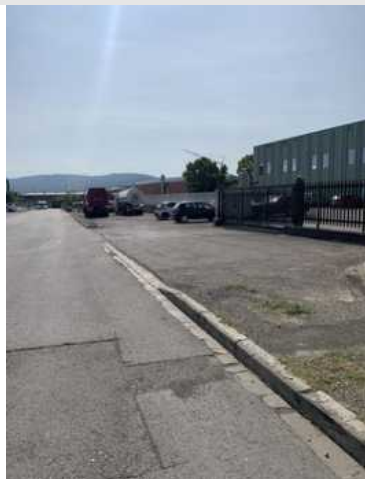
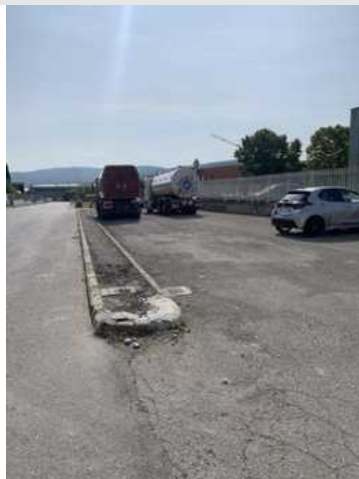
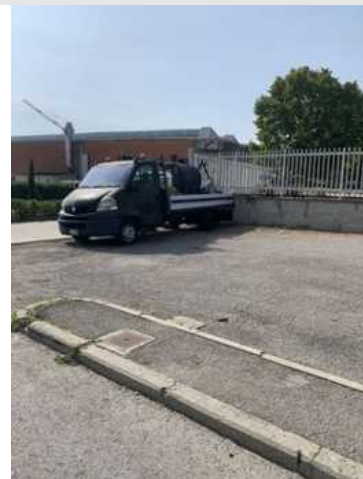
DOCUMENTAZIONE FOTOGRAFICA

**Numero di posti riservati adeguato:** Nessun posto auto riservato, ne andrebbe individuato uno.

**Pavimentazione adeguata:** Sì

**Contiguità a percorso pedonale:** No

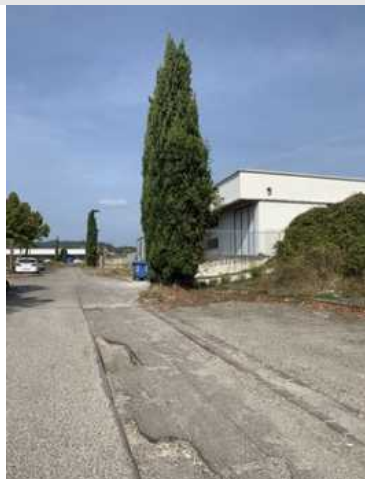
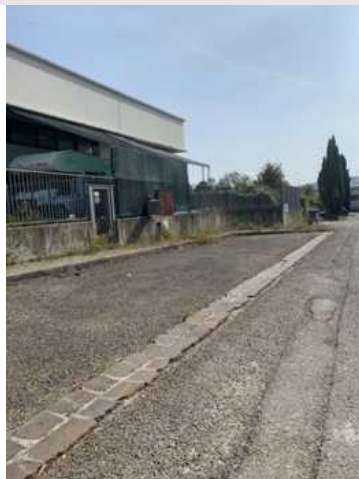
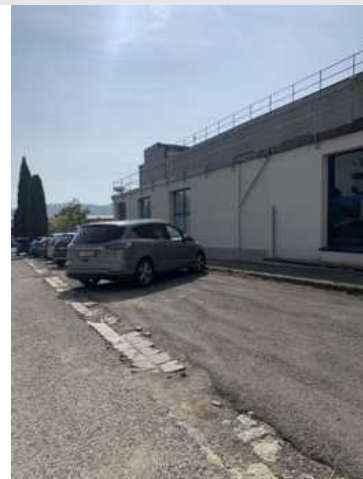
DOCUMENTAZIONE FOTOGRAFICA

**Numero di posti riservati adeguato:** Nessun posto auto riservato, ne andrebbe individuato uno.

**Pavimentazione adeguata:** Sì, in asfalto anche se in cattivo stato di manutenzione.

**Contiguità a percorso pedonale:** I posti auto disposti a pettine sono collocati in aderenza al marciapiede.

**Dislivello con percorso pedonale adeguato:** No

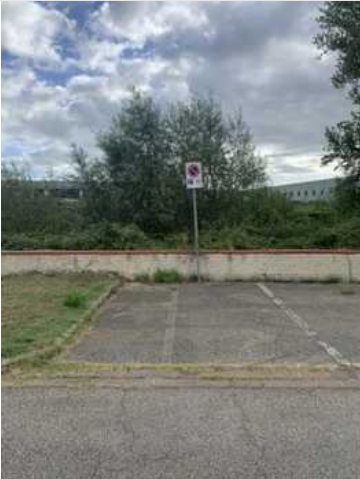
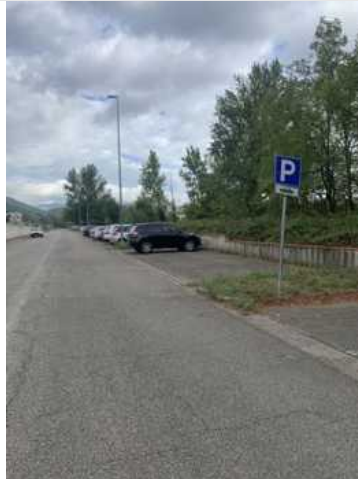
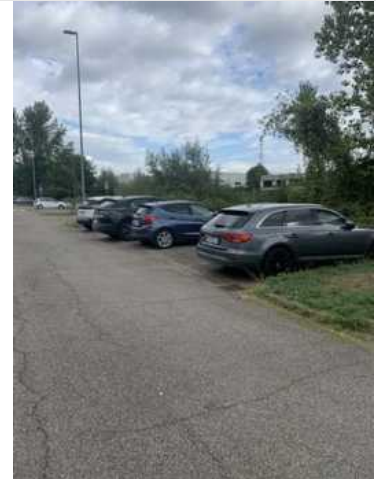
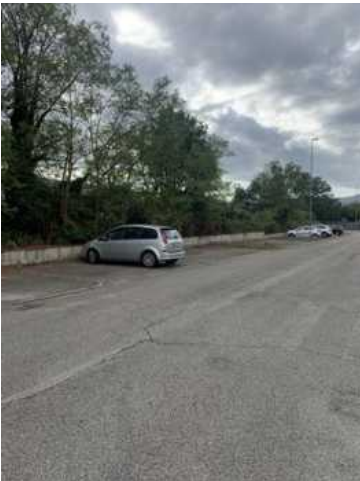
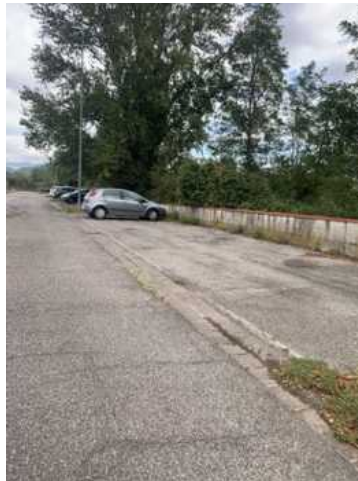
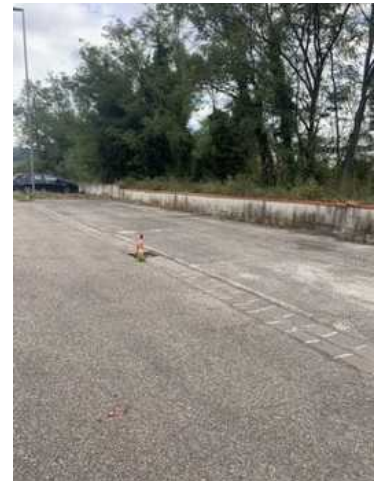
DOCUMENTAZIONE FOTOGRAFICA

**Numero di posti riservati adeguato:** No, presente un solo posto auto riservato, ne andrebbe individuato almeno un altro.  
**Segnaletica adeguata:** Segnaletica orizzontale da rifare.  
**Pavimentazione adeguata:** Sì  
**Contiguità a percorso pedonale:** No  
**Dislivello con percorso pedonale adeguato:** -

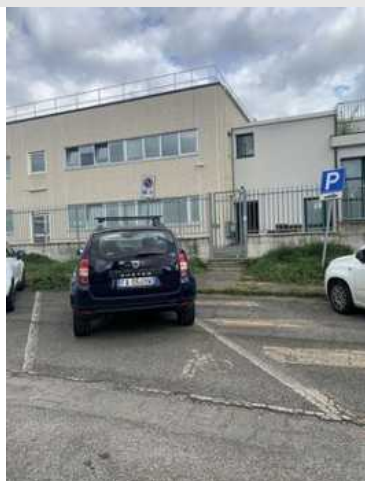
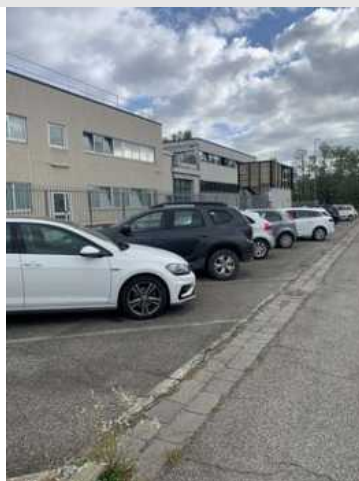
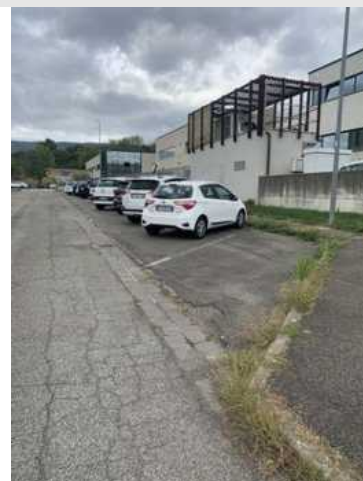
DOCUMENTAZIONE FOTOGRAFICA

**Numero di posti riservati adeguato:** Sì, presente un posto auto riservato.  
**Segnaletica adeguata:** Sì, anche se la segnaletica orizzontale è da rifare.  
**Pavimentazione adeguata:** Sì, in asfalto.  
**Contiguità a percorso pedonale:** I posti auto disposti a pettine sono collocati in aderenza al marciapiede.  
**Dislivello con percorso pedonale adeguato:** No

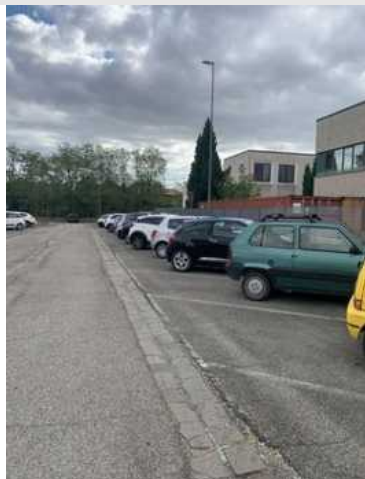
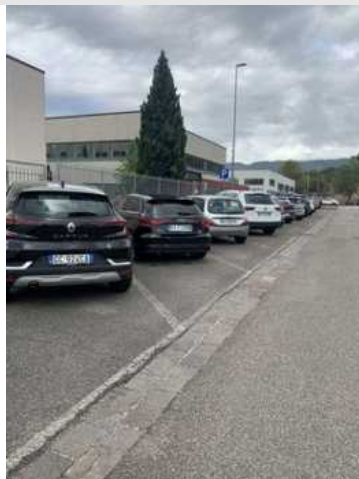
DOCUMENTAZIONE FOTOGRAFICA

**Numero di posti riservati adeguato:** Nessun posto auto riservato, ne andrebbe individuato uno.

**Pavimentazione adeguata:** Sì, in asfalto.

**Contiguità a percorso pedonale:** I posti auto disposti a pettine sono collocati in aderenza al marciapiede.

**Dislivello con percorso pedonale adeguato:** No

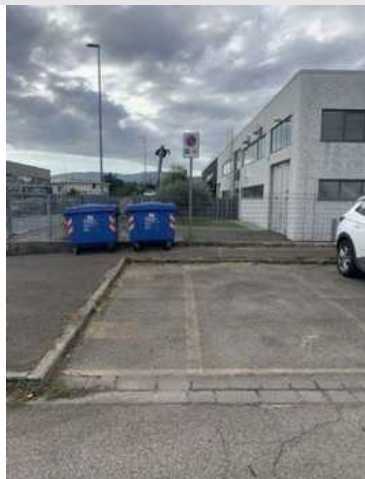
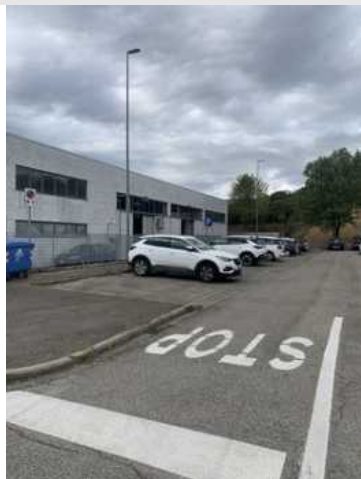
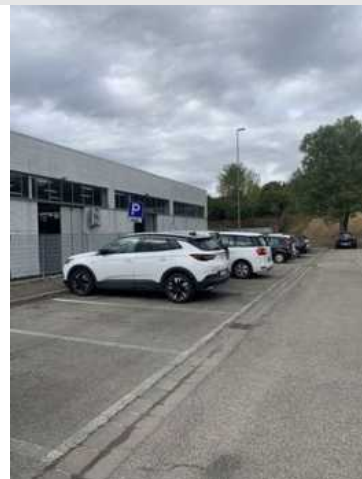
DOCUMENTAZIONE FOTOGRAFICA

**Numero di posti riservati adeguato:** Sì, presente un posto auto riservato.  
**Segnaletica adeguata:** Segnaletica orizzontale da rifare.  
**Pavimentazione adeguata:** Sì, in asfalto.  
**Contiguità a percorso pedonale:** I posti auto disposti a pettine sono collocati in aderenza al marciapiede.  
**Dislivello con percorso pedonale adeguato:** No

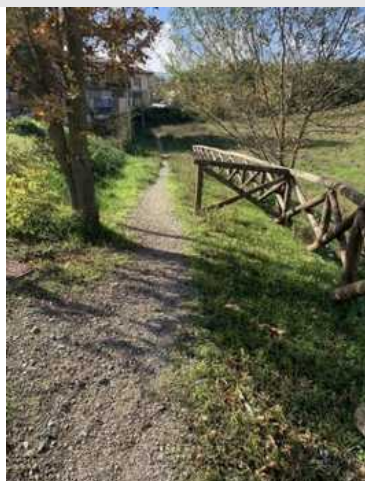
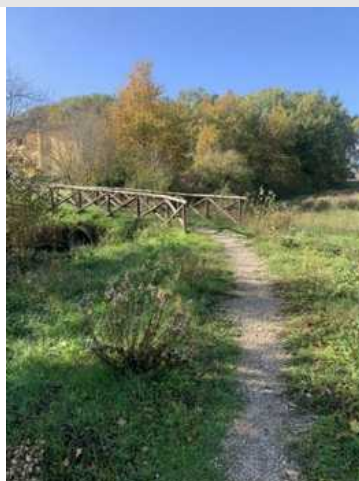
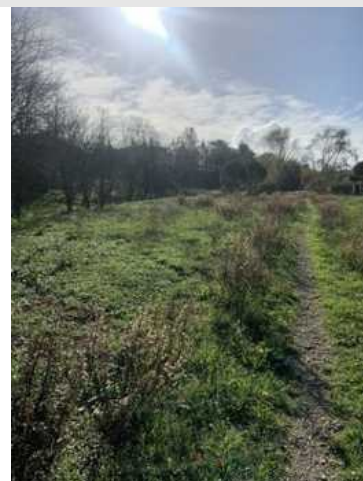
**Superamento dislivelli:** L'area verde collega Via del Ponticino con Largo dei Pini, mediante un lungo percorso a tratti con pendenze elevate.

**Percorsi:** Presente solo un sentiero di attraversamento.

**Piano di calpestio adeguato:** No

**Illuminazione adeguata:** No, l'area è priva di apparecchi illuminanti.

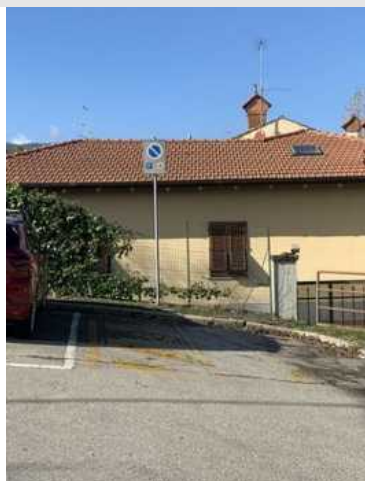
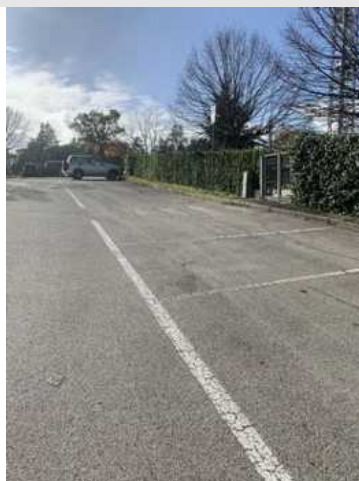
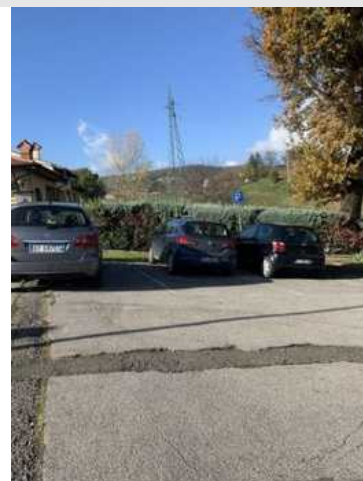
**Numero di posti riservati adeguato:** Presente un posto auto riservato. La posizione del posto auto riservato andrebbe spostata in altra zona del parcheggio, poiché è posizionata in una parte del parcheggio che ha pendenza elevata.

**Segnaletica adeguata:** La segnaletica orizzontale è da ripristinare.

**Pavimentazione adeguata:** Sì, in asfalto.

**Contiguità a percorso pedonale:** I posti auto disposti a pettine sono collocati in aderenza al marciapiede.

**Dislivello con percorso pedonale adeguato:** No

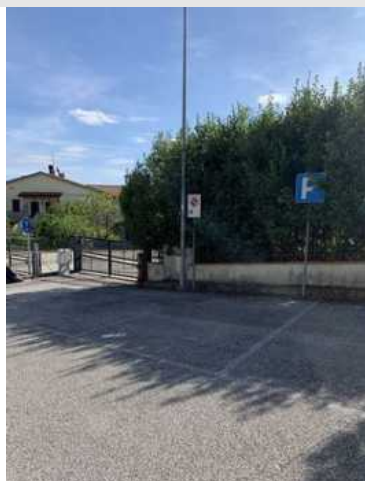
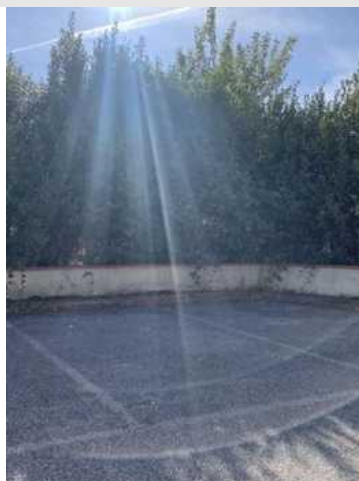
Numero di posti riservati adeguato: Nessun posto auto riservato, ne andrebbe individuato uno.  
 Segnaletica adeguata: -  
 Pavimentazione adeguata: Sì, in asfalto.  
 Contiguità a percorso pedonale: No  
 Dislivello con percorso pedonale adeguato: -

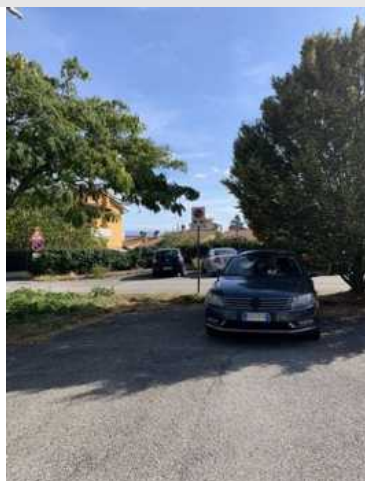
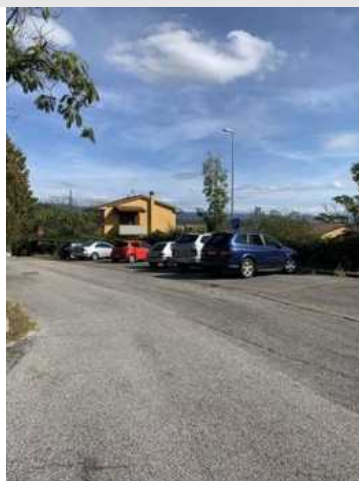
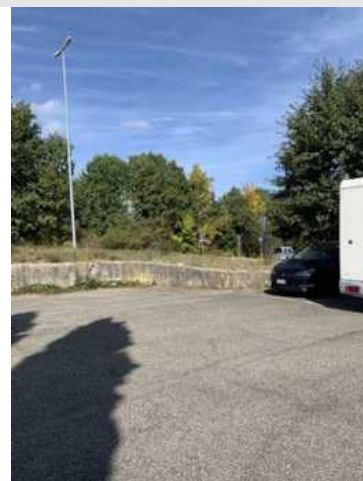
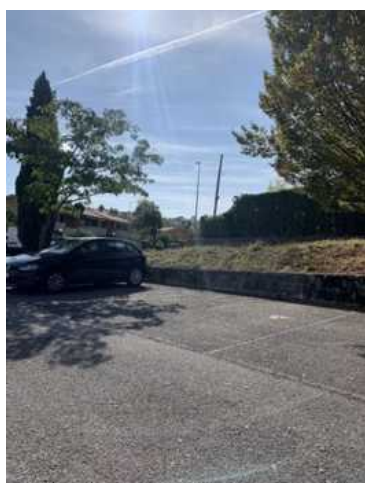
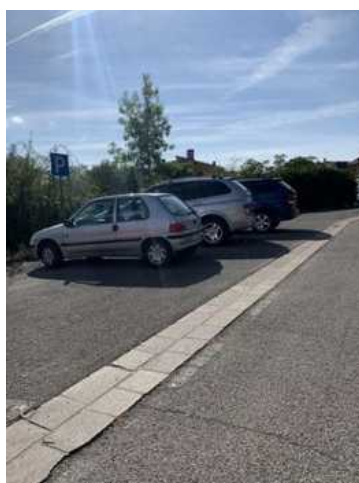
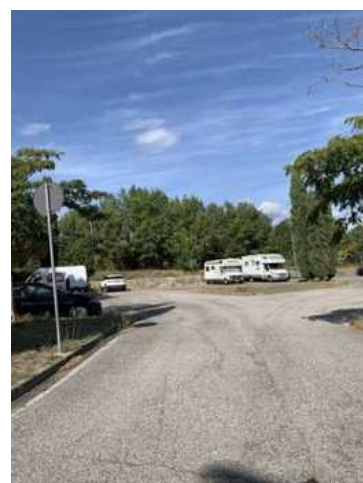
**Numero di posti riservati adeguato:** No, presente un solo posto auto riservato, ne andrebbe individuato almeno un altro.  
**Segnaletica adeguata:** La segnaletica orizzontale è da rifare.  
**Pavimentazione adeguata:** Sì  
**Contiguità a percorso pedonale:** No  
**Dislivello con percorso pedonale adeguato:** -

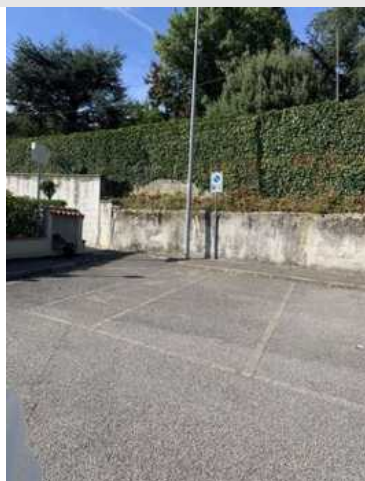
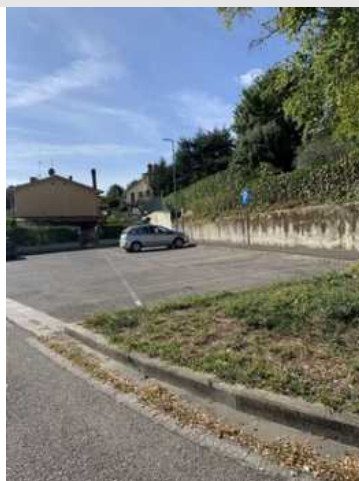
**Numero di posti riservati adeguato:** Sì, presente un posto auto riservato.  
**Segnaletica adeguata:** Segnaletica orizzontale da rifare.  
**Pavimentazione adeguata:** Sì  
**Contiguità a percorso pedonale:** I posti auto disposti a pettine sono collocati in aderenza al marciapiede.  
**Dislivello con percorso pedonale adeguato:** Sì, presente un raccordo proprio con il posto auto riservato.

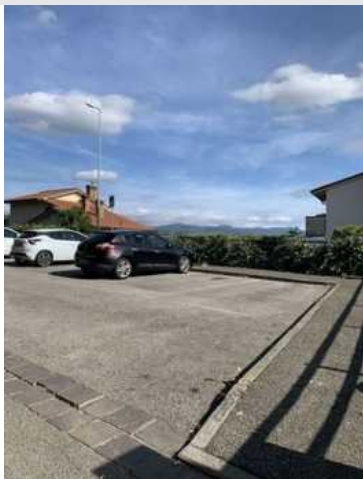
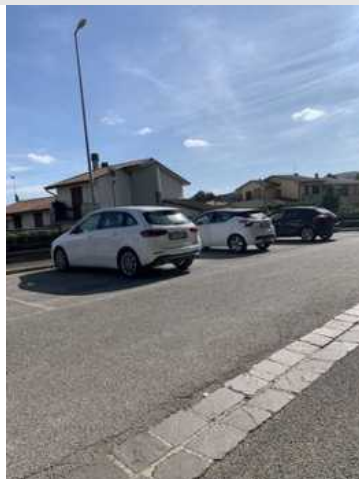
**Numero di posti riservati adeguato:** Nessun posto auto riservato, ne andrebbe individuato uno.  
**Segnaletica adeguata:** -  
**Pavimentazione adeguata:** Sì, in asfalto.  
**Contiguità a percorso pedonale:** Sì, i posti auto sono disposti a pettine in aderenza al marciapiede.  
**Dislivello con percorso pedonale adeguato:** Sì, presente un raccordo con il piano stradale.

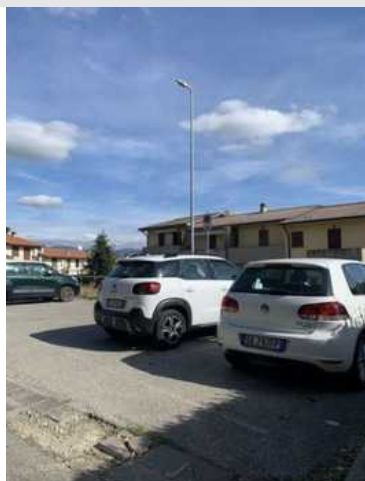
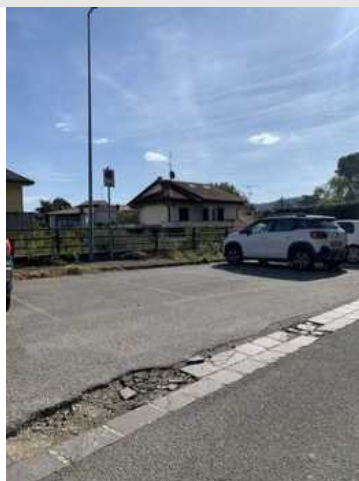
Numero di posti riservati adeguato: No, andrebbe individuato un posto auto riservato.  
 Segnaletica adeguata: -  
 Pavimentazione adeguata: Sì, in asfalto.  
 Contiguità a percorso pedonale: Sì, i posti auto sono disposti a pettine in aderenza al marciapiede.  
 Dislivello con percorso pedonale adeguato: No

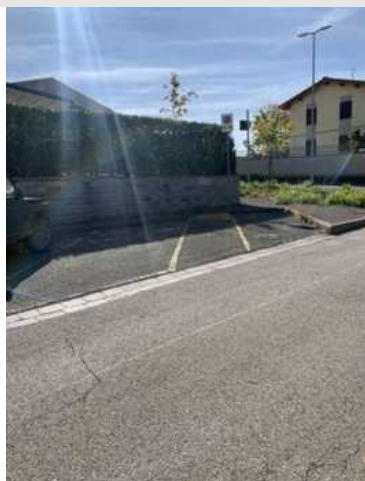
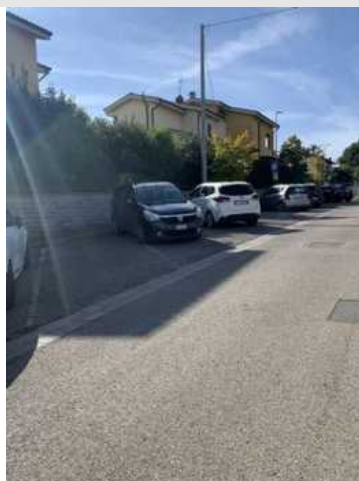
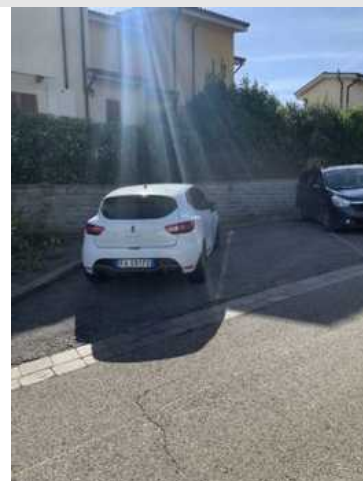
**Numero di posti riservati adeguato:** Sì, presente un posto auto riservato.  
**Segnaletica adeguata:** Segnaletica orizzontale da rifare.  
**Pavimentazione adeguata:** Sì, in asfalto.  
**Contiguità a percorso pedonale:** Sì, i posti auto sono disposti a pettine in aderenza al marciapiede.  
**Dislivello con percorso pedonale adeguato:** Sì, presente un raccordo proprio con il posto auto riservato.

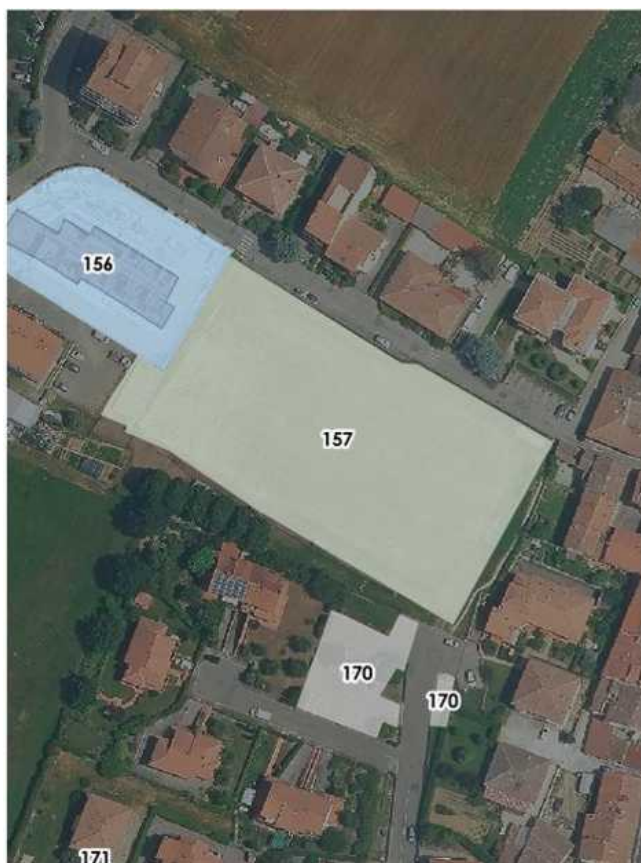
Ortofoto 2019

Tav.:	PEBA.3	Rilievo:	15/11/2023
Denominazione:	Campo sportivo Cavallina		
Indirizzo:	Via Valiano	Numero civico:	17
Categoria:	Attrezzature e impianti sportivi		
Frequenza:	Bassa	Numero di piani:	-

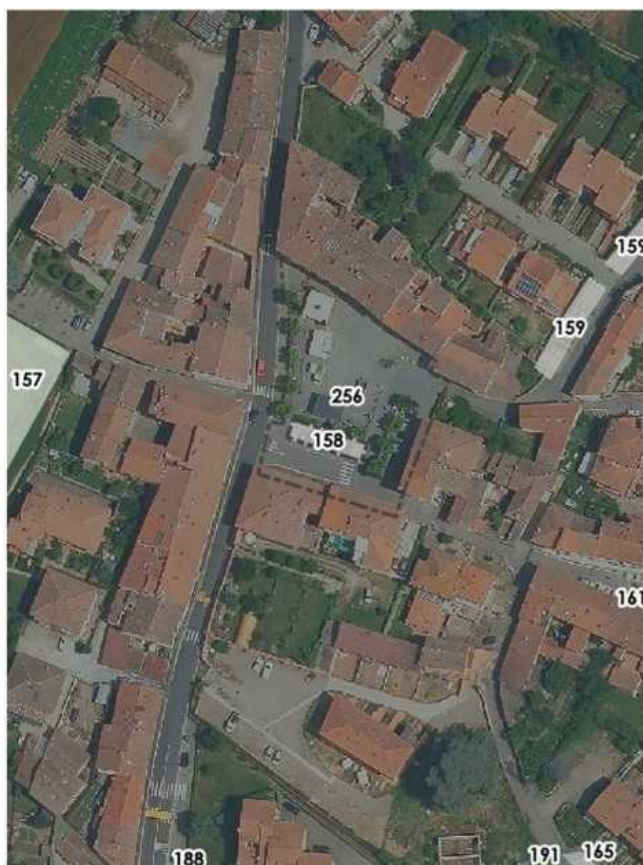
Ortofoto 2019

Tav.:	PEBA.3	Rilievo:	05/10/2023
Denominazione:	Parceggio Piazza Cavallina		
Indirizzo:	Piazza fra Giuliano Ughi	Numero civico:	-
Categoria:	Parceggi pubblici		
Frequenza:	Alta	Numero di piani:	-

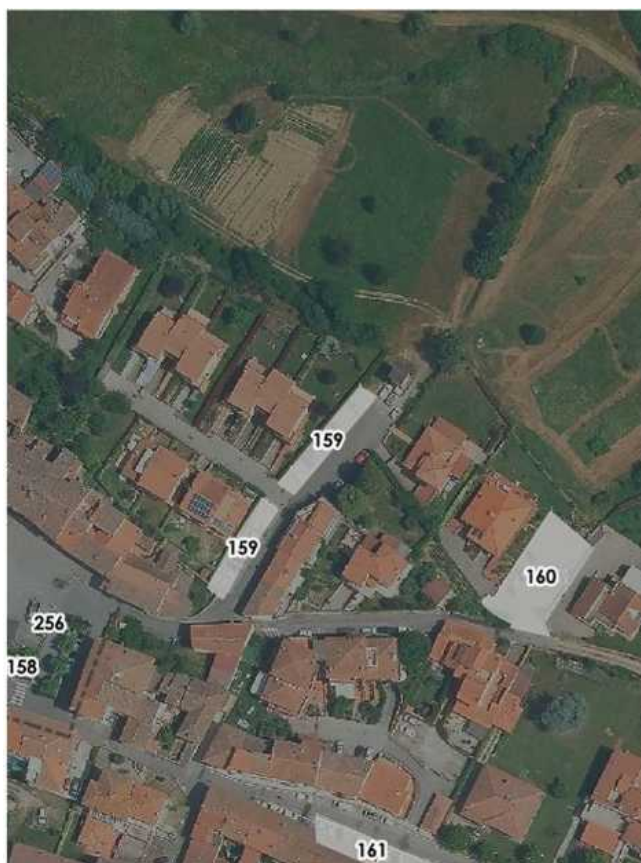
Ortofoto 2019

Tav.:	PEBA.3	Rilievo:	17/10/2023
Denominazione:	Parcheggio Poggiolo		
Indirizzo:	Via del Poggiolo	Numero civico:	-
Categoria:	Parcheggi pubblici		
Frequenza:	Media	Numero di piani:	-

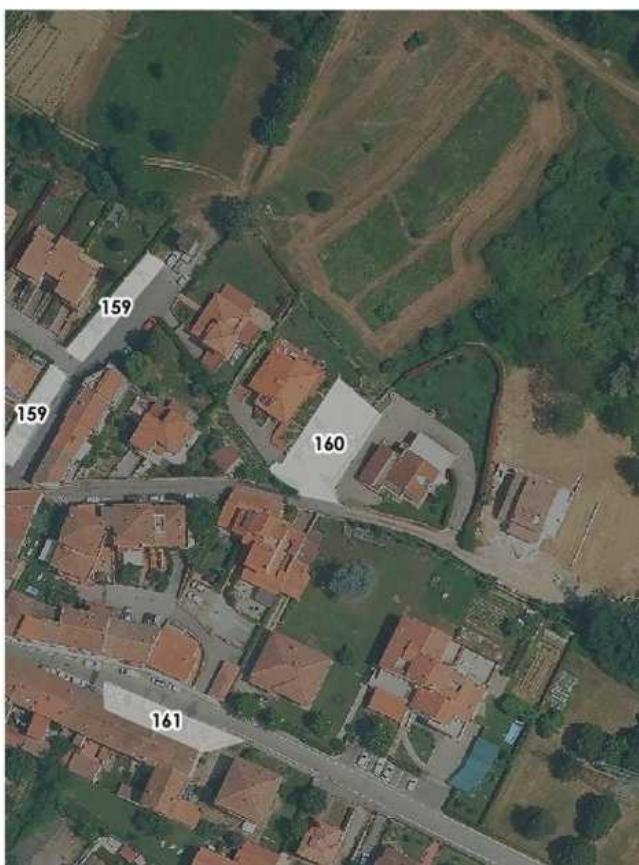
Ortofoto 2019

Tav.:	PEBA.3	Rilievo: 17/10/2023
Denominazione:	Parceggio Marconi	
Indirizzo:	Via Guglielmo Marconi	Numero civico: -
Categoria:	Parceggi pubblici	
Frequenza:	Bassa	Numero di piani: -

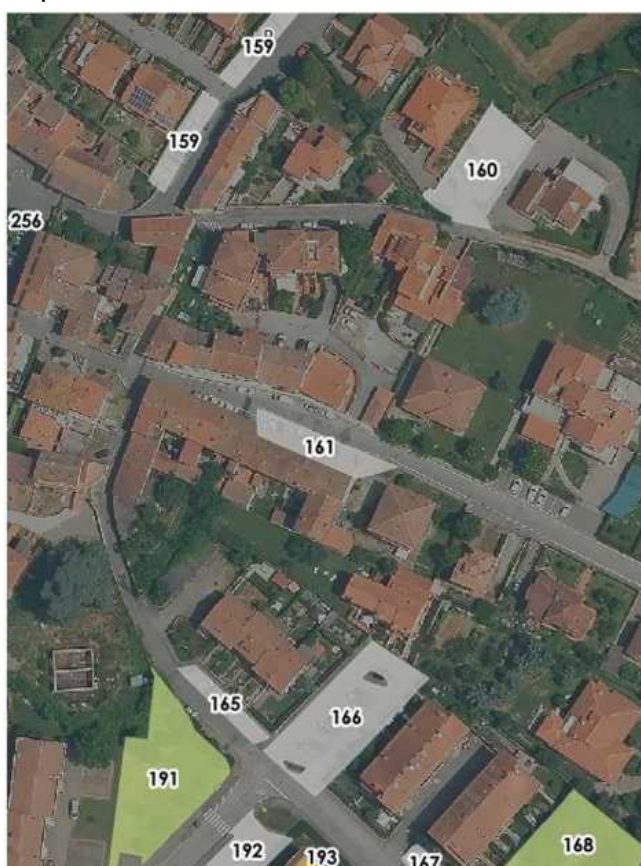
Ortofoto 2019

Tav.:	PEBA.3	Rilievo:	17/10/2023
Denominazione:	Parceggio Via della Chiesa		
Indirizzo:	Via della Chiesa	Numero civico:	-
Categoria:	Parceggi pubblici		
Frequenza:	Alta	Numero di piani:	-

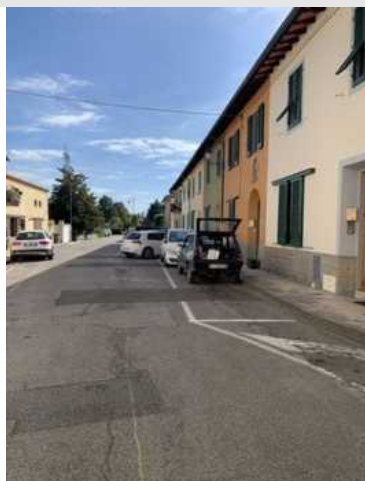
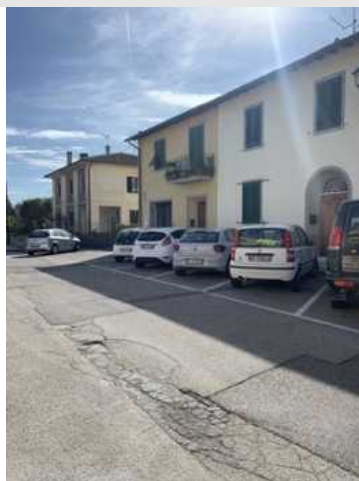
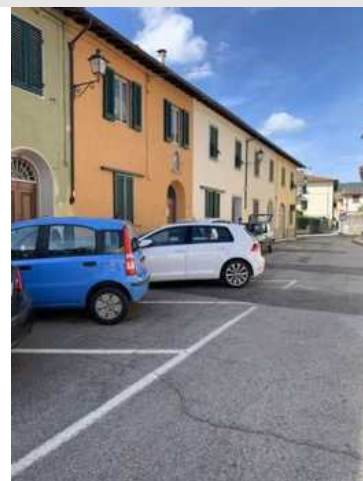
**Numero di posti riservati adeguato:** Non sono presenti posti auto riservati, ne andrebbe individuato uno.

**Pavimentazione adeguata:** Sì, in asfalto.

**Contiguità a percorso pedonale:** Sì, i posti auto sono disposti in parte a pettine ed in parte paralleli al marciapiede.

**Dislivello con percorso pedonale adeguato:** No

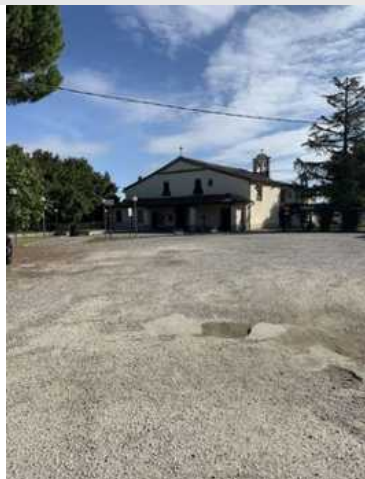
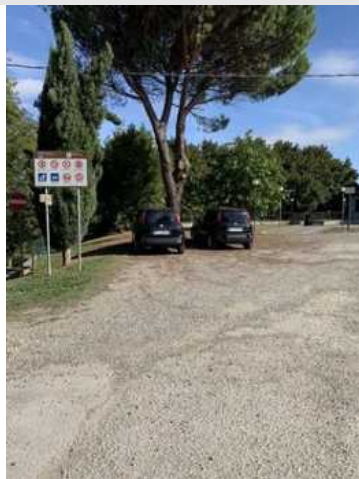
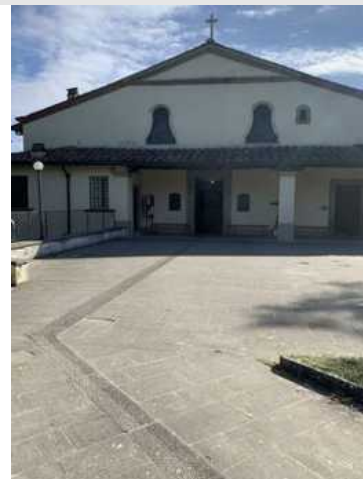
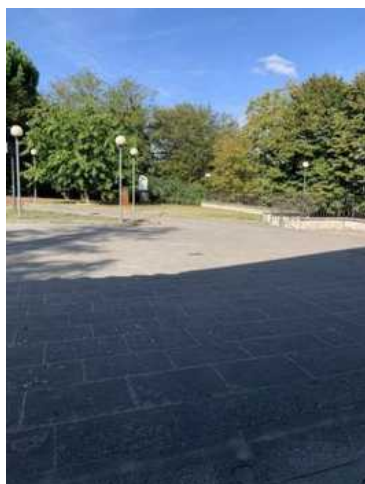
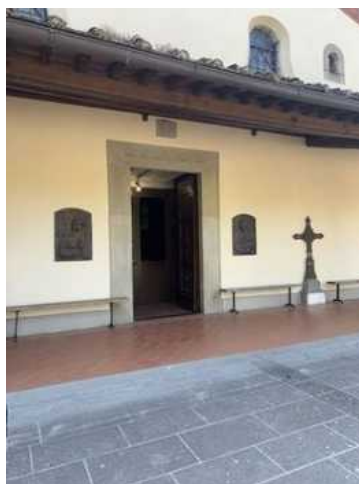
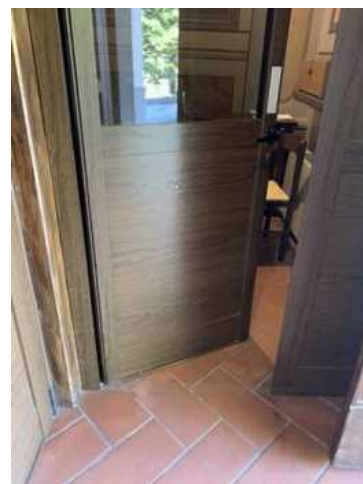
Scheda n. 162

**Percorsi esterni:** L'area di pertinenza è realizzata in ghiaia, pertanto il fondo non risulta compatto ed omogeneo.

**Parcheggi riservati:** Non sono presenti posti auto riservati.

**Accessi:** L'accesso alla chiesa avviene in piano e con pavimentazione adeguata.

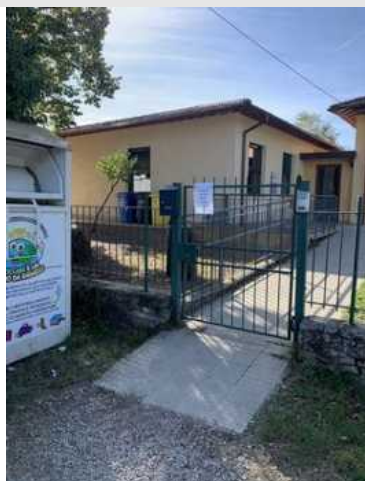
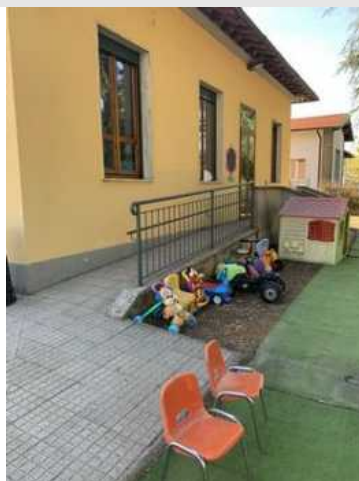
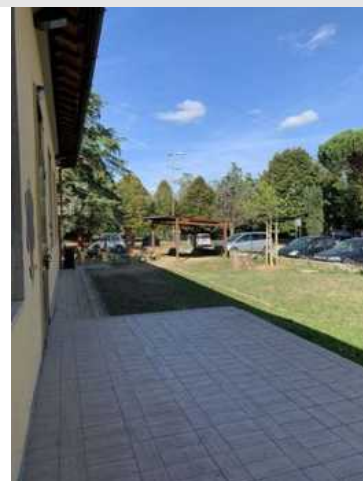
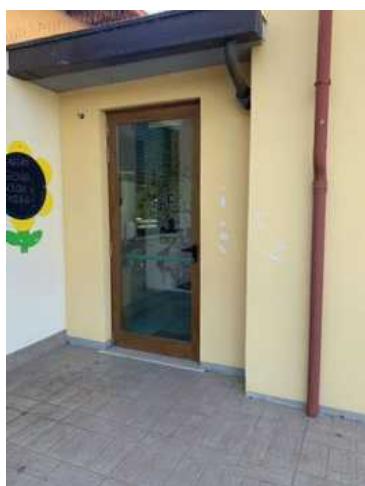
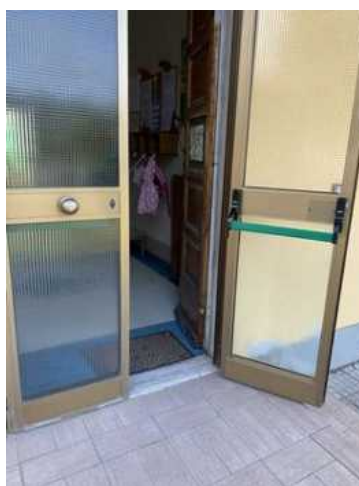
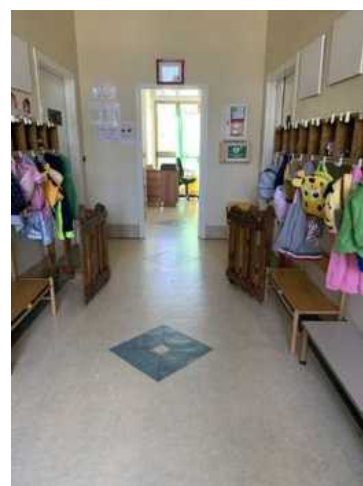
Scheda n. 163

**Percorsi esterni:** Le aule si trovano su un piano rialzato, si accede dal piazzale antistante attraverso un percorso che ha fondo adeguato e che presenta pendenze accessibili. Le attrezzature ed i giochi nel giardino sono raggiungibili mediante percorsi su tratti inerbiti.

**Parcheggi riservati:** Non sono presenti posti auto riservati.

**Accessi:** Due ingressi separati con un gradino accessibile.

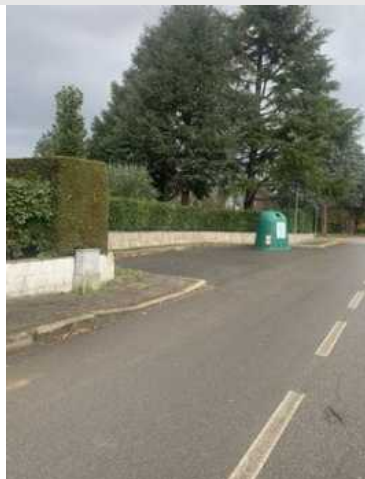
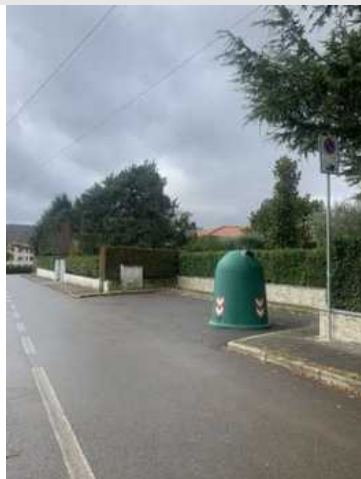
Scheda n. 164

Numero di posti riservati adeguato: Non sono presenti posti auto riservati.  
 Segnaletica adeguata: -  
 Pavimentazione adeguata: Sì  
 Contiguità a percorso pedonale: I posti auto disposti a pettine sono collocati in aderenza al marciapiede.  
 Dislivello con percorso pedonale adeguato: No

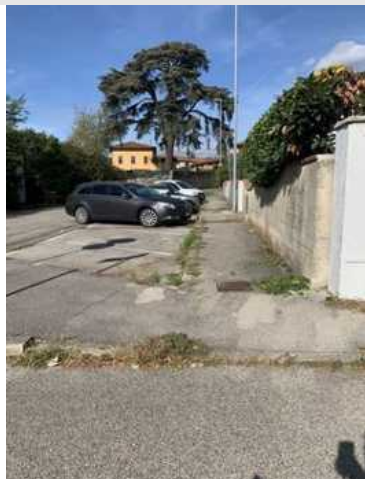
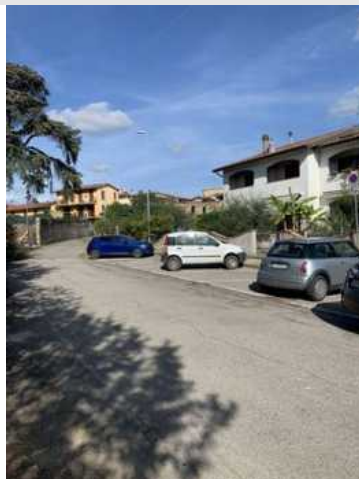
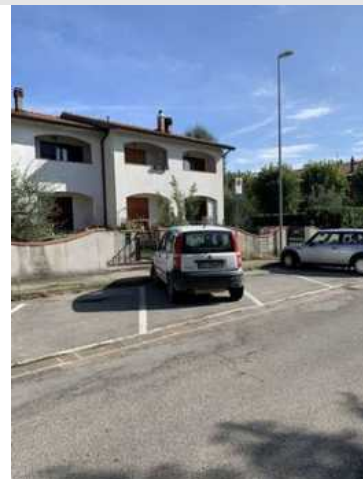
Scheda n. 165

**Numero di posti riservati adeguato:** Non sono presenti posti auto riservati, ne andrebbe individuato uno.

**Pavimentazione adeguata:** Si

**Contiguità a percorso pedonale:** I posti auto disposti a pettine sono collocati in aderenza al marciapiede.

**Dislivello con percorso pedonale adeguato:** Si, presente un abbassamento del marciapiede all'inizio del parcheggio.

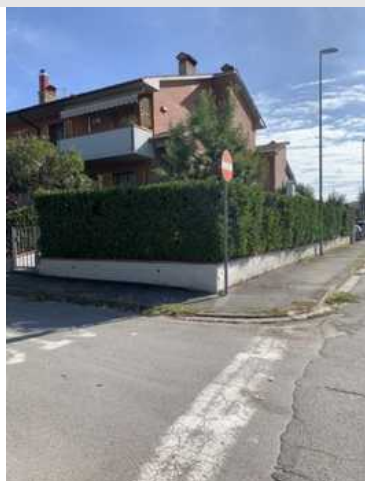
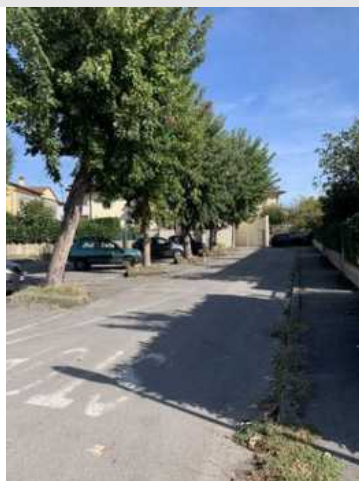
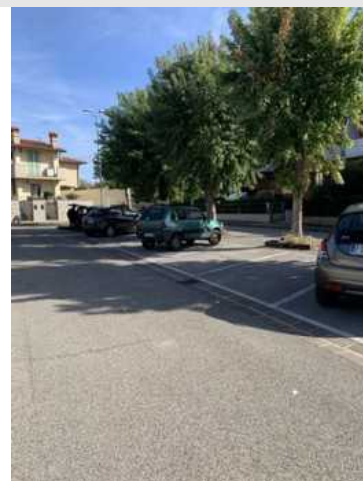
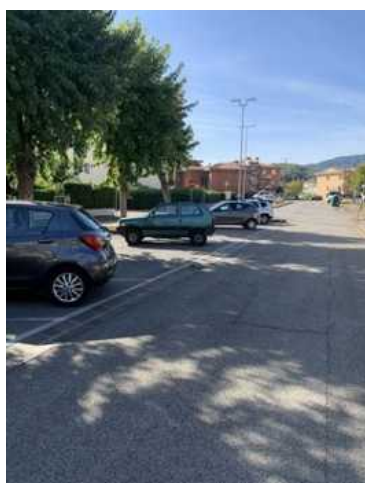
**Numero di posti riservati adeguato:** Non sono presenti posti auto riservati, ne andrebbe individuato almeno uno.

**Pavimentazione adeguata:** Sì, in asfalto.

**Contiguità a percorso pedonale:** In parte, solo per i posti auto disposti paralleli al marciapiede.

**Dislivello con percorso pedonale adeguato:** Sì, presente un abbassamento del marciapiede all'inizio del parcheggio.
