# Comune di Barberino di Mugello

## PO PIANO OPERATIVO

QC.PEBA – Schede di rilievo

Marzo 2024

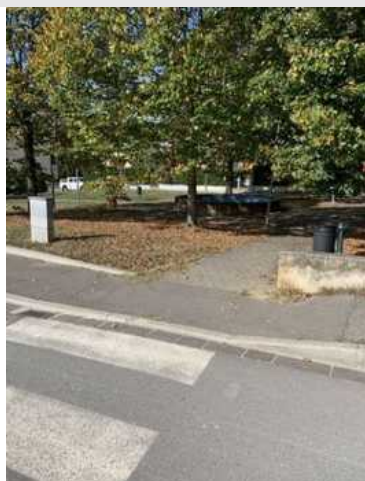
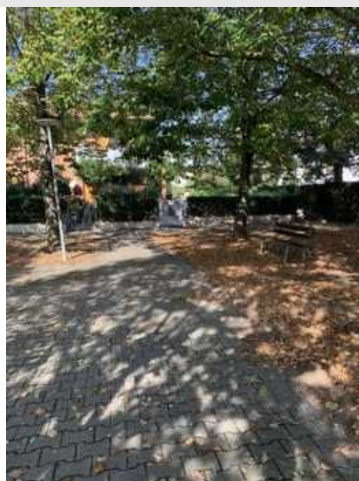
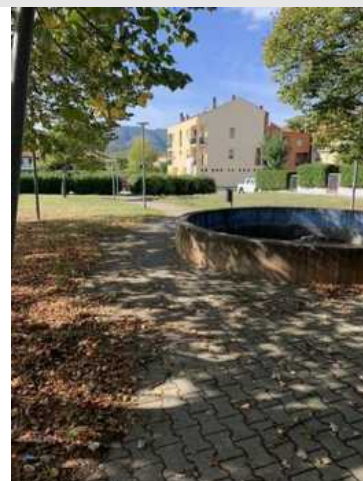
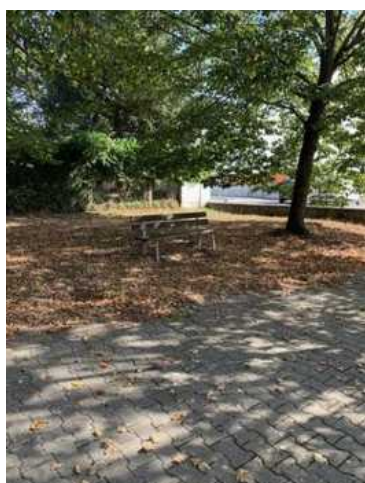
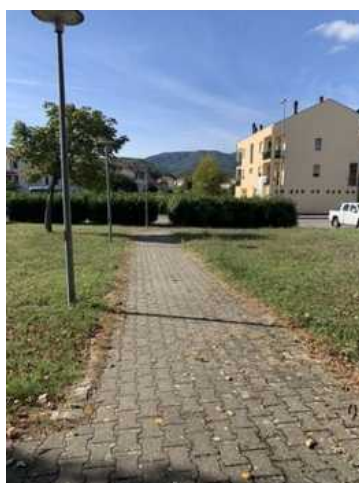
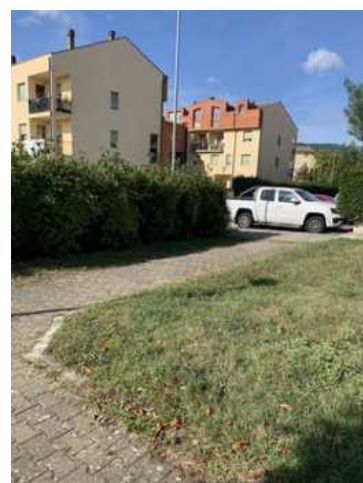
**Superamento dislivelli:** L'area a verde si trova ad un livello leggermente più alto rispetto al marciapiede circostante, sono presenti degli abbassamenti del marciapiede in corrispondenza degli ingressi.

**Percorsi:** I percorsi interni presentano leggeri dislivelli comunque accessibili.

**Piano di calpestio adeguato:** I percorsi presentano fondo adeguato in autobloccanti ma le panchine si trovano in aree inerbite.

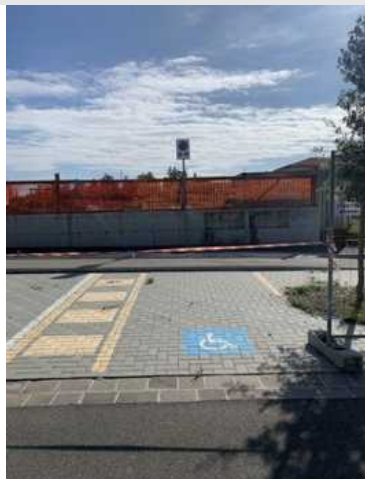
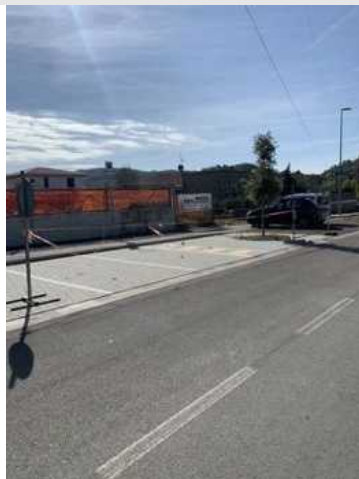
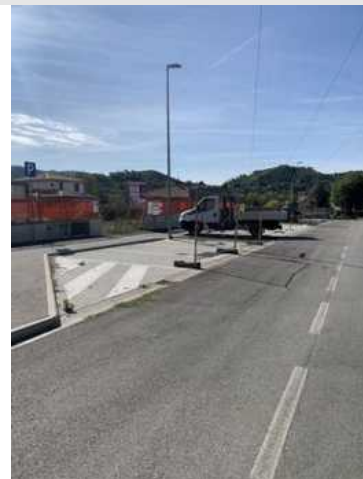
**Numero di posti riservati adeguato:** Sì, presente un posto auto riservato.

**Contiguità a percorso pedonale:** I posti auto disposti a pettine sono collocati in aderenza al marciapiede.

**Dislivello con percorso pedonale adeguato:** Sì, presente un abbassamento del marciapiede.

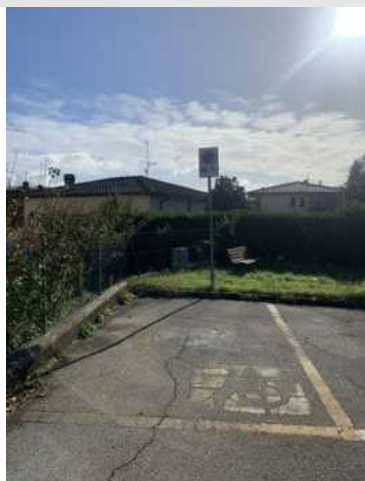
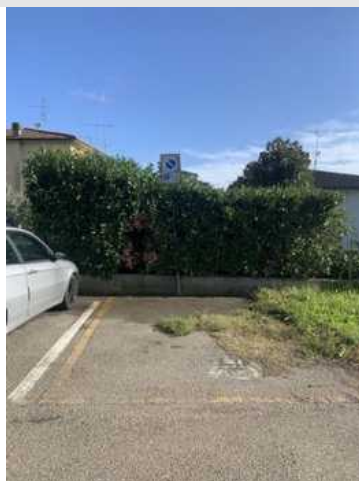
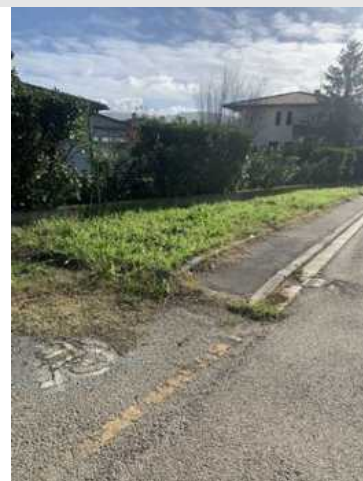
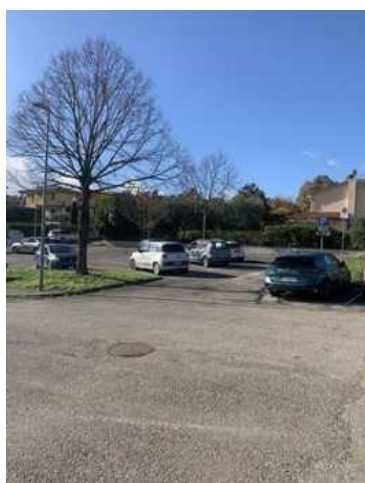
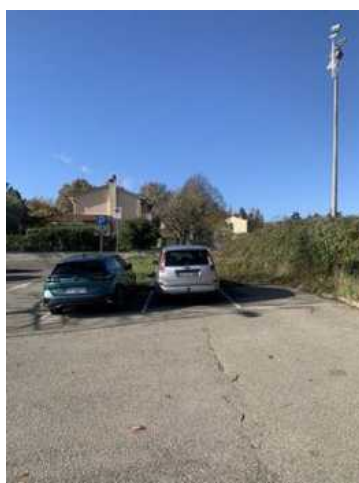
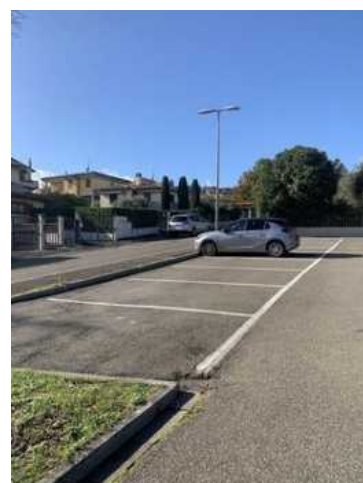
**Numero di posti riservati adeguato:** Sì. Sono presenti due posti auto riservati a breve distanza uno dall'altro.

**Segnaletica adeguata:** In parte, la segnaletica orizzontale risulta poco visibile e la dimensione della fascia di trasferimento di uno è da rivedere.

**Contiguità a percorso pedonale:** Un posto auto riservato è disposto accanto al marciapiede.

**Dislivello con percorso pedonale adeguato:** Presente un abbassamento del livello del marciapiede.

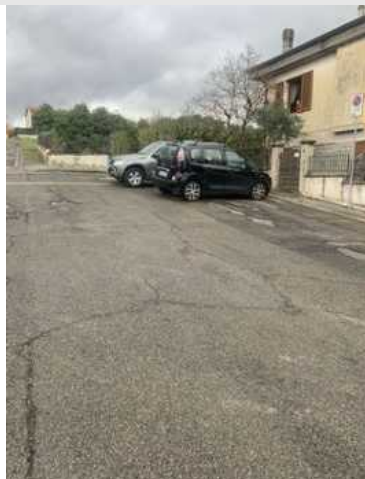
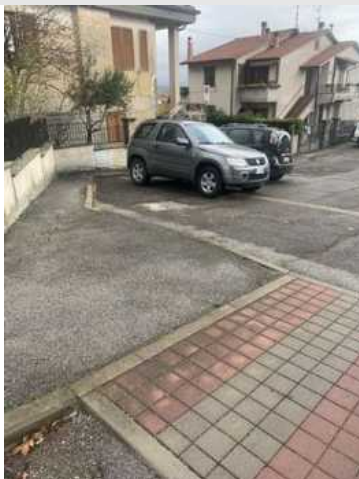
**Numero di posti riservati adeguato:** Nessun posto auto riservato. La pendenza della strada è elevata, da valutare la possibilità di poter rendere fruibile dalle persone con disabilità un eventuale posto auto riservato.

**Contiguità a percorso pedonale:** I posti auto disposti a pettine sono collocati in aderenza al marciapiede.

**Dislivello con percorso pedonale adeguato:** No

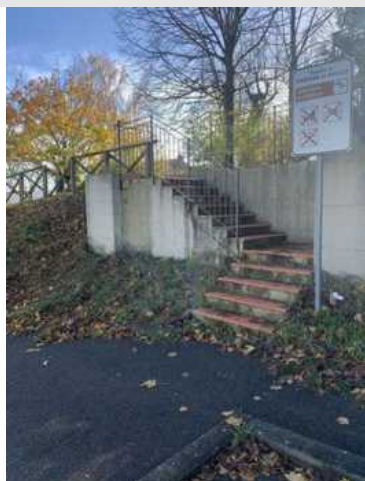
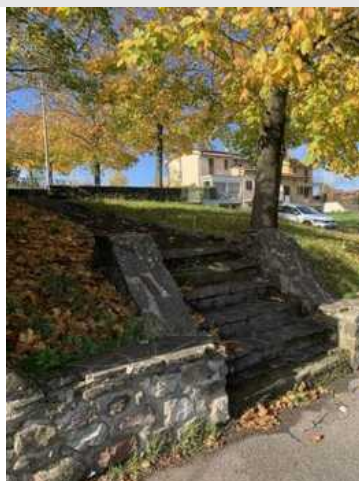
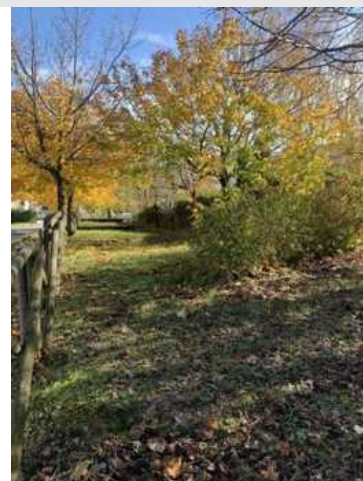
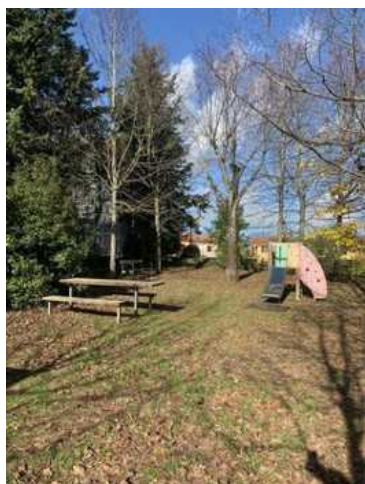
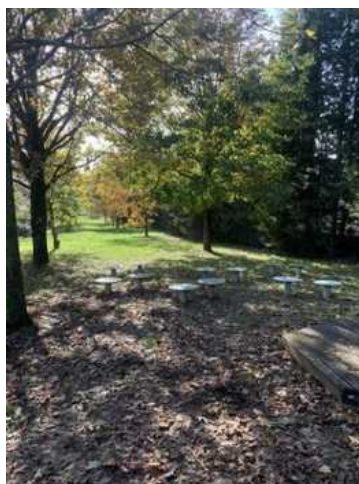
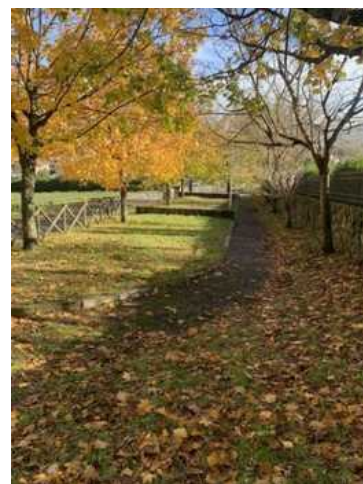
**Superamento dislivelli:** L'area verde si trova ad una quota più elevata rispetto alle strade intorno, a queste si collega con due accessi, entrambi con gradini, e con un terzo accesso con pendenza eccessiva.

**Percorsi:** La parte iniziale dell'area (prospiciente su Viale della Resistenza) presenta dei percorsi con pendenze eccessive, tutta la parte retrostante (molto più ampia) non è dotata di percorsi; i giochi, le attrezzature e le panchine si trovano su aree inerbite.

**Illuminazione adeguata:** No, presente solo nella parte iniziale.

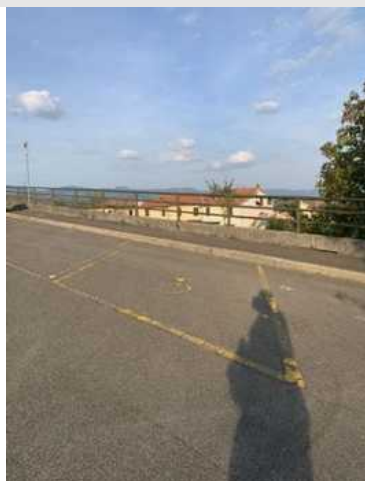
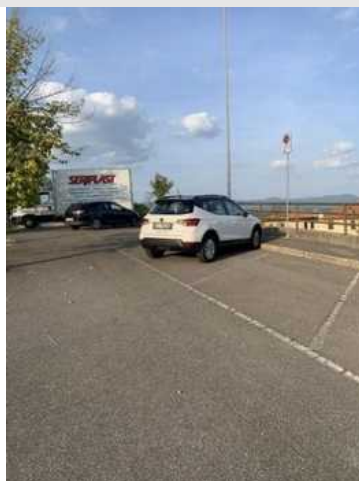
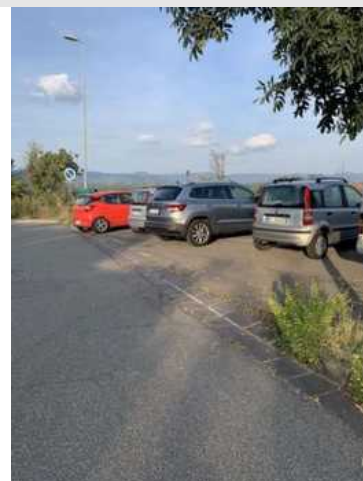
**Numero di posti riservati adeguato:** Sì, presente un posto auto riservato.  
**Segnaletica adeguata:** No, manca la segnaletica verticale e la segnaletica orizzontale è da rifare.  
**Pavimentazione adeguata:** Sì, in asfalto.  
**Contiguità a percorso pedonale:** I posti auto disposti a pettine sono collocati in aderenza al marciapiede.  
**Dislivello con percorso pedonale adeguato:** No

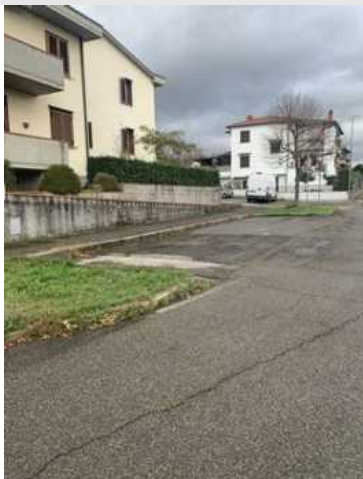
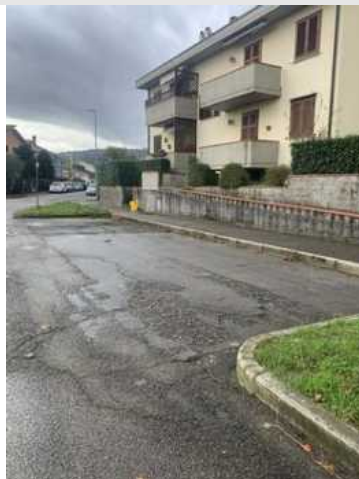
**Numero di posti riservati adeguato:** Nessun posto auto riservato. Ne andrebbe individuato uno.  
**Segnaletica adeguata:** -  
**Pavimentazione adeguata:** Sì, in asfalto.  
**Contiguità a percorso pedonale:** I posti auto disposti a pettine sono collocati in aderenza al marciapiede.  
**Dislivello con percorso pedonale adeguato:** No

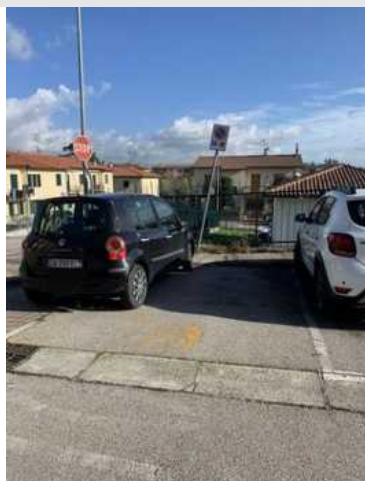
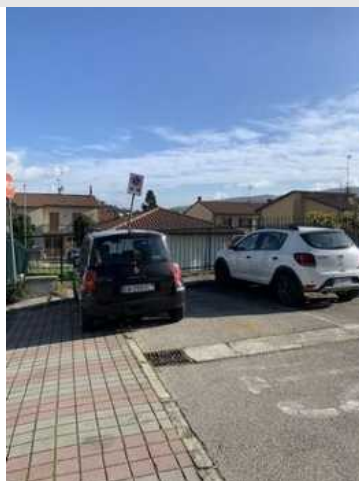
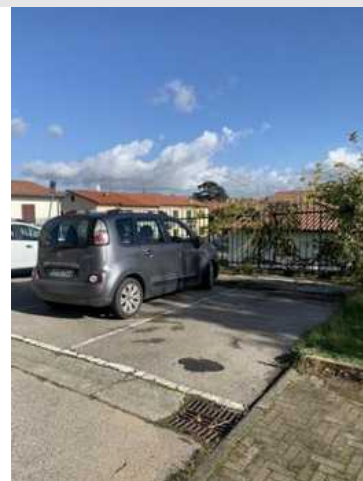
**Numero di posti riservati adeguato:** Presente un posto auto riservato.

**Segnaletica adeguata:** Segnaletica orizzontale da ripristinare.

**Contiguità a percorso pedonale:** I posti auto disposti a pettine sono collocati in aderenza al marciapiede e accanto alle strisce pedonali.

**Dislivello con percorso pedonale adeguato:** È presente un abbassamento del marciapiede.

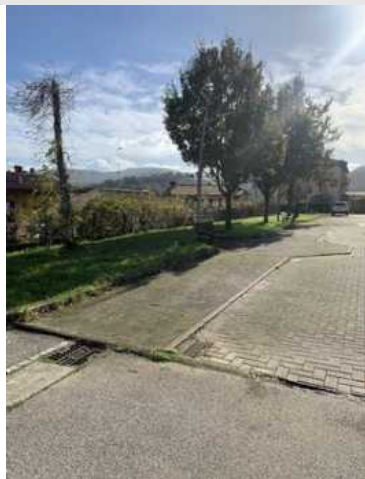
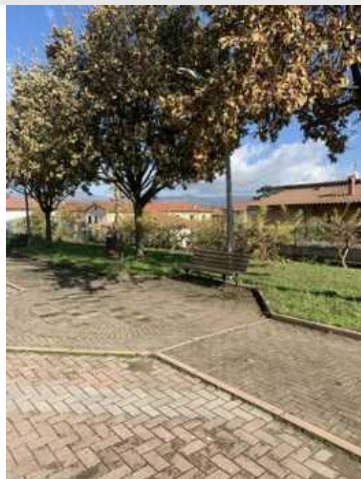
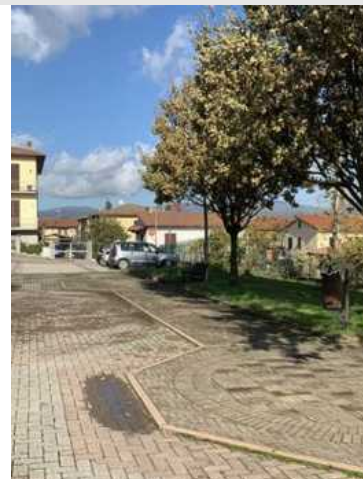
**Superamento dislivelli:** L'area si trova tutta in piano, ci sono dei piccoli dislivelli ma accessibili.

**Percorsi:** Quasi tutta l'area è pavimentata e le panchine sono raggiungibili facilmente da persone con disabilità.

**Piano di calpestio adeguato:** Sì, in autobloccanti con inserti in cotto.

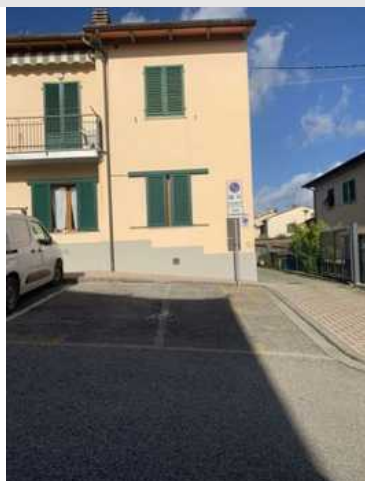
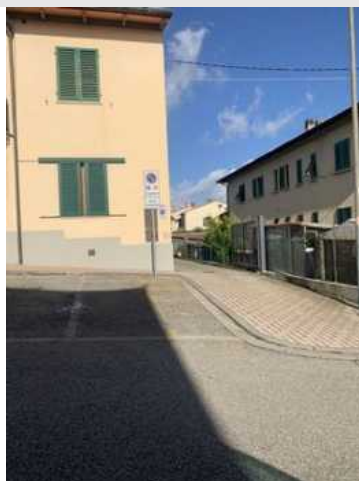
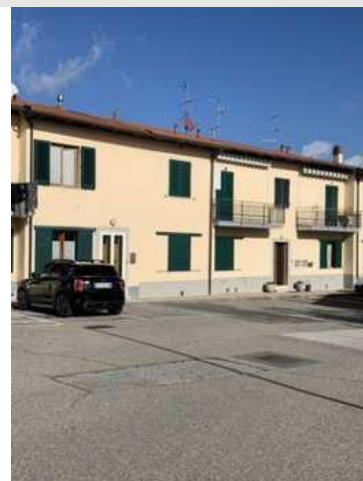
**Numero di posti riservati adeguato:** Presente un posto auto riservato, con fascia di trasferimento da ambo i lati.

**Segnaletica adeguata:** Segnaletica orizzontale da ripristinare.

**Contiguità a percorso pedonale:** I posti auto disposti a pettine sono collocati in aderenza al marciapiede.

**Dislivello con percorso pedonale adeguato:** È presente un abbassamento del marciapiede per un lungo tratto intorno al posto auto riservato.

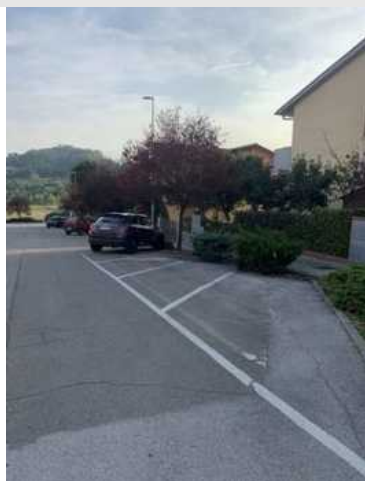
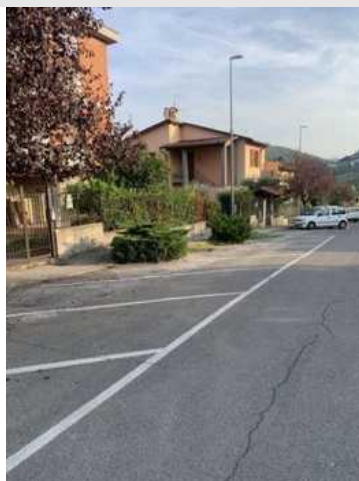
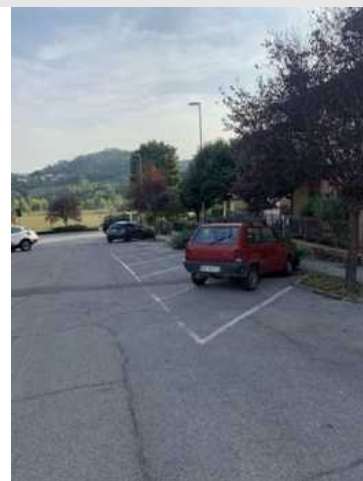
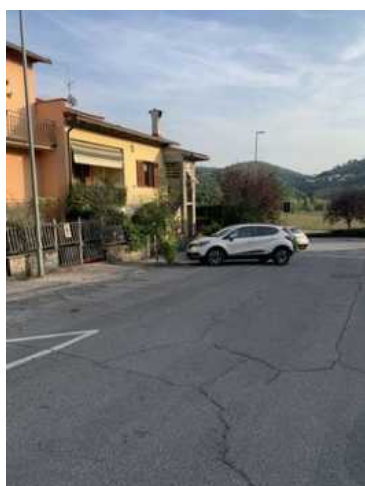
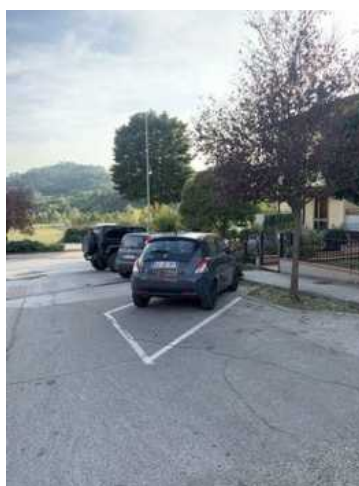
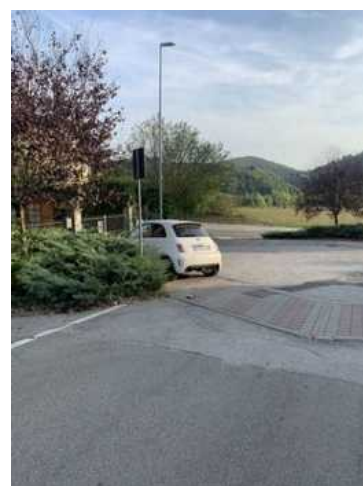
**Numero di posti riservati adeguato:** Nessun posto auto riservato. Ne andrebbero individuati almeno due nella parte iniziale della via poiché la pendenza della strada è eccessiva nella parte finale.

**Contiguità a percorso pedonale:** I posti auto disposti a pettine sono collocati in aderenza al marciapiede.

**Dislivello con percorso pedonale adeguato:** Sono presenti degli abbassamenti dei marciapiedi.

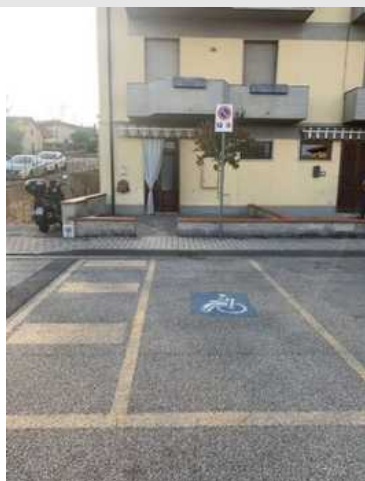
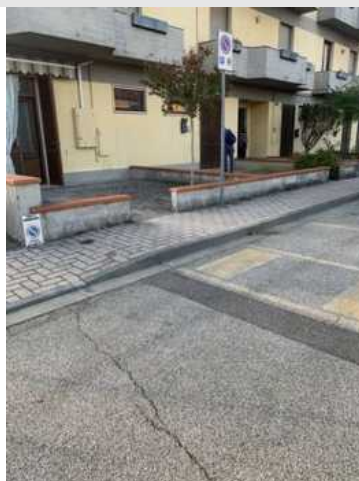
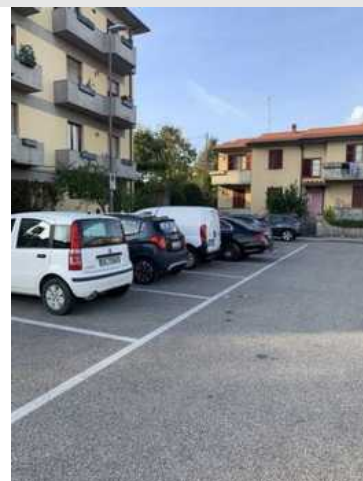
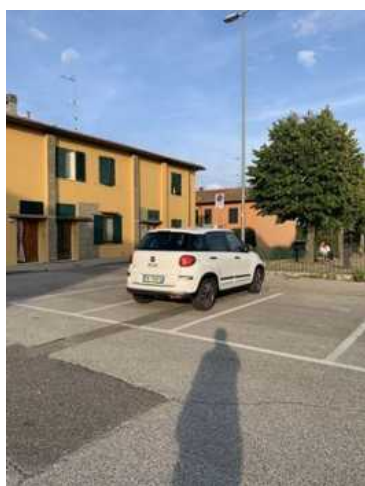
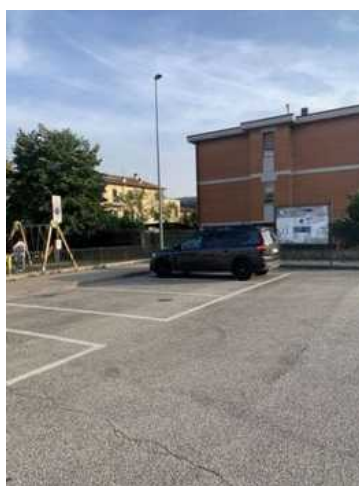
**Numero di posti riservati adeguato:** È presente un solo posto auto riservato. Andrebbe realizzato un ulteriore posto auto riservato nel parcheggio prospiciente l'area a verde limitrofa.

**Contiguità a percorso pedonale:** I posti auto sono disposti a pettine in aderenza al marciapiede.

**Dislivello con percorso pedonale adeguato:** Sono presenti degli abbassamenti dei marciapiedi.

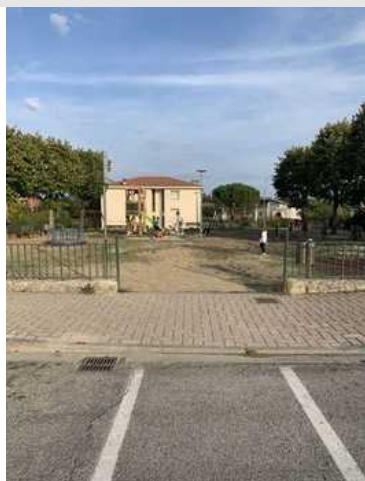
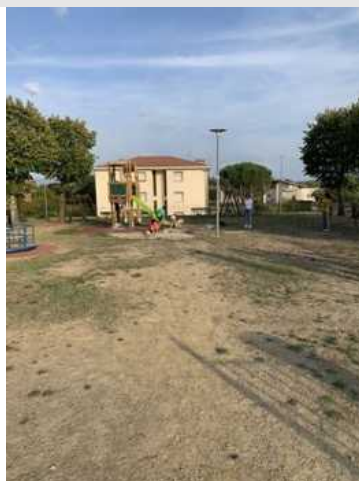
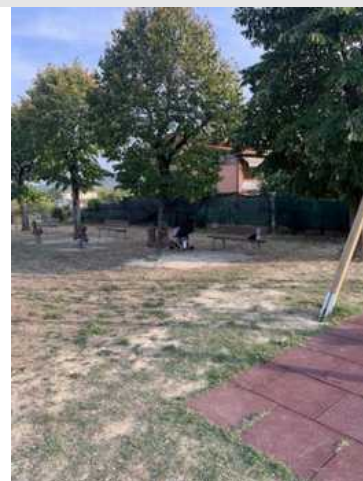
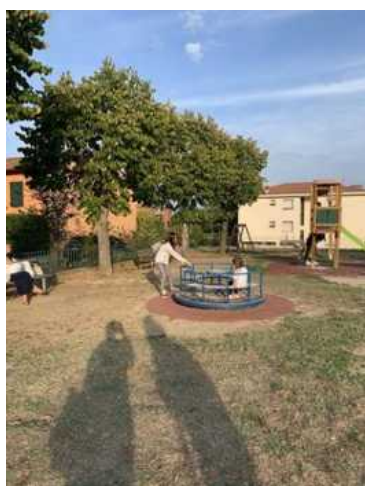
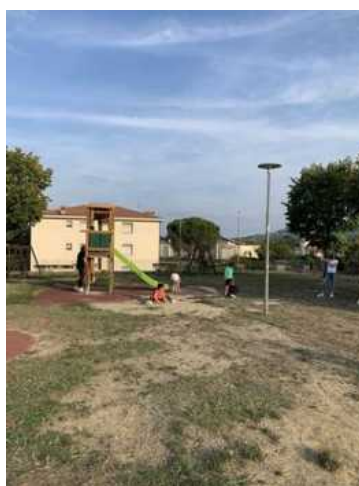
**Superamento dislivelli:** L'area a verde non presenta dislivelli e vi si accede attraverso un abbassamento del marciapiede antistante.

**Percorsi:** Nessun percorso interno, i giochi nel giardino sono raggiungibili attraversando tratti inerbiti.

**Piano di calpestio adeguato:** All'interno dell'area non sono presenti superfici pavimentate.

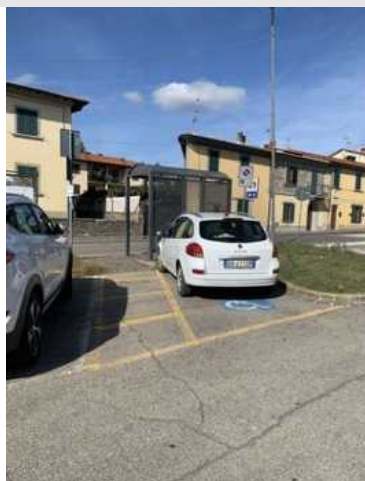
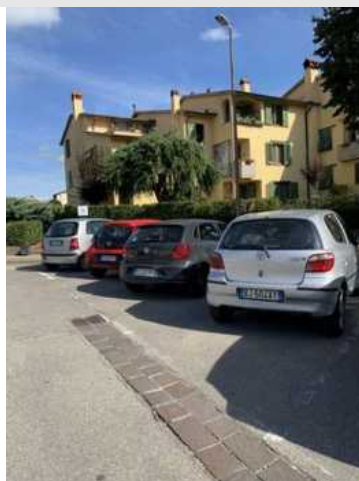
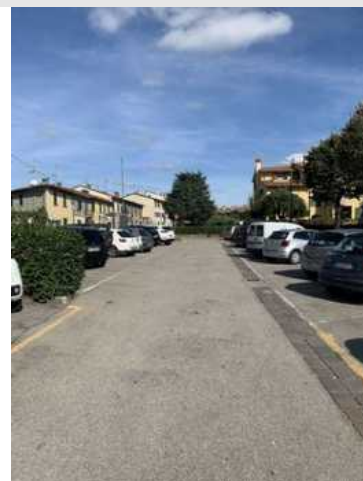
**Numero di posti riservati adeguato:** Sì, presente un posto auto riservato.  
**Segnaletica adeguata:** Sì  
**Pavimentazione adeguata:** Sì, in asfalto.  
**Contiguità a percorso pedonale:** I posti auto disposti a pettine sono collocati in aderenza al marciapiede.  
**Dislivello con percorso pedonale adeguato:** Sì, i parcheggi sono al pari del marciapiede.

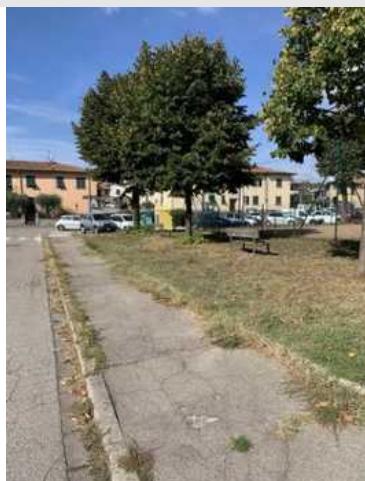
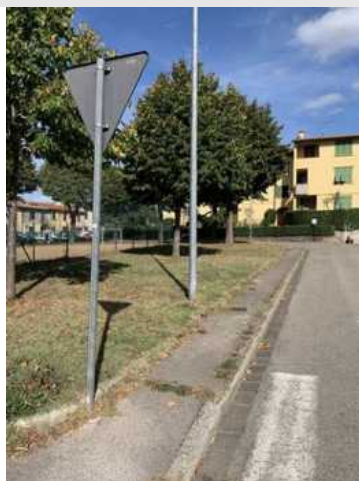
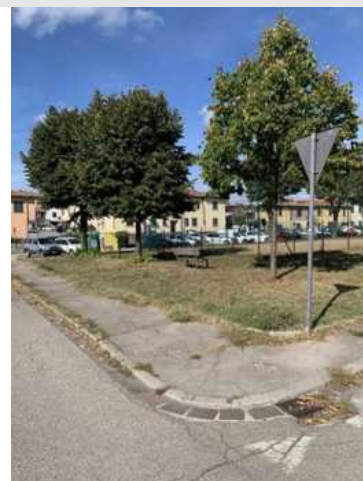
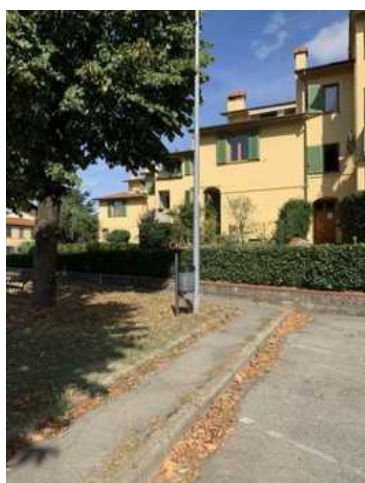
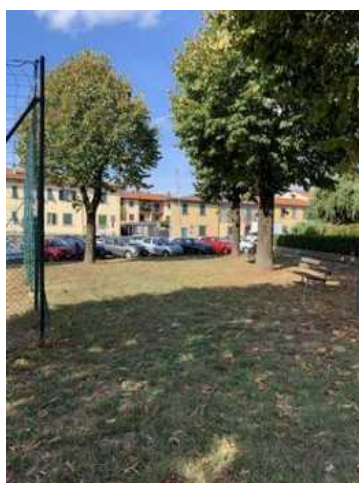
**Superamento dislivelli:** L'area a verde ed il campetto da gioco sono delimitati da un cordonato di cemento rialzato rispetto al marciapiede.

**Percorsi:** Non sono presenti percorsi interni.

**Illuminazione adeguata:** No

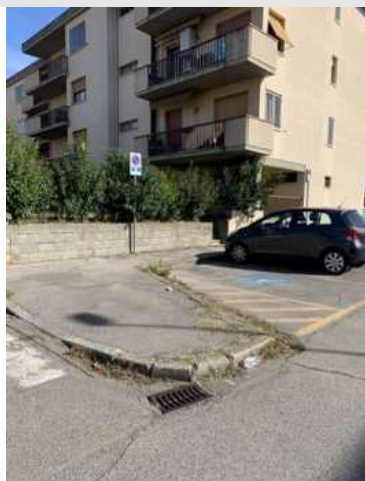
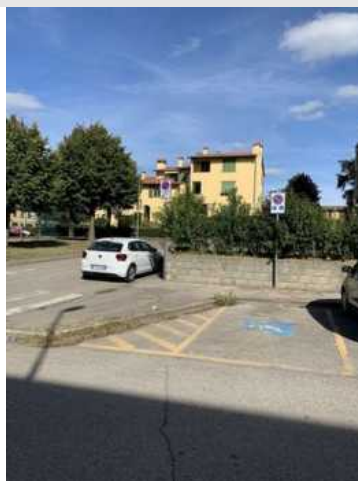
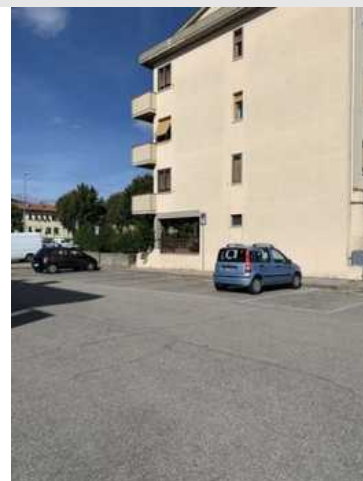
**Numero di posti riservati adeguato:** Sì, presente un posto auto riservato, la fascia di trasferimento è sormontata dal marciapiede.

**Contiguità a percorso pedonale:** I posti auto disposti a pettine sono collocati in aderenza al marciapiede.

**Dislivello con percorso pedonale adeguato:** Il marciapiede presenta un abbassamento nelle vicinanze del posto auto riservato.

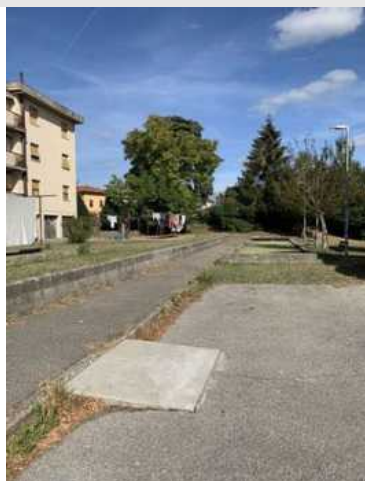
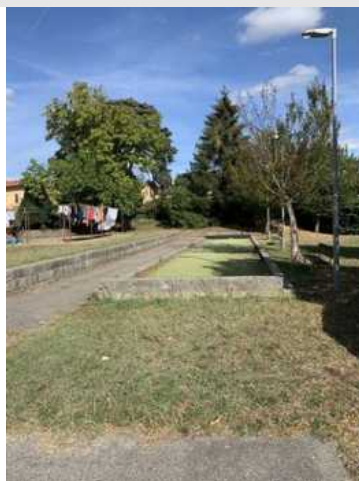
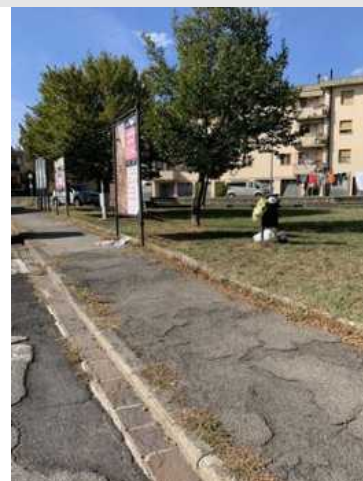
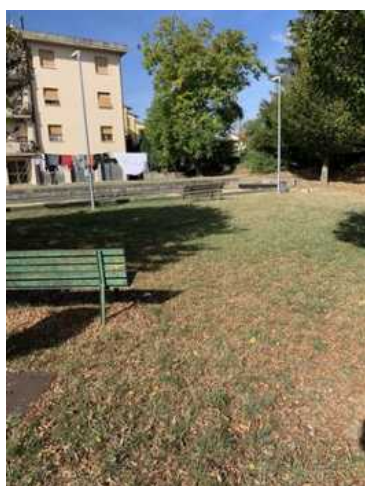
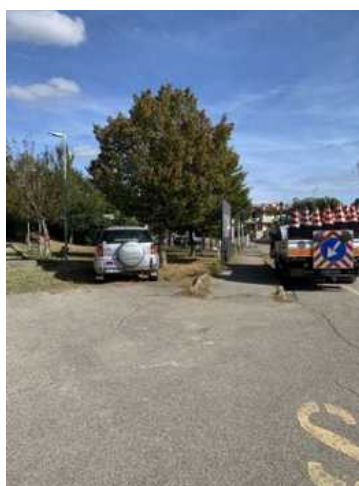
**Superamento dislivelli:** L'area a verde ed il campo da bocce sono delimitati da un cordonato di cemento rialzato rispetto al marciapiede.

**Percorsi:** Non sono presenti percorsi nell'area a verde. Al campo da bocce si accede dal marciapiede che è provvisto di una rampa di collegamento con il piano stradale.

**Illuminazione adeguata:** In parte, il campo da bocce è illuminato, l'area a verde non è debitamente illuminata.

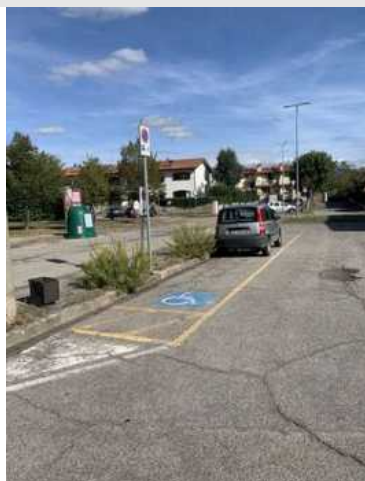
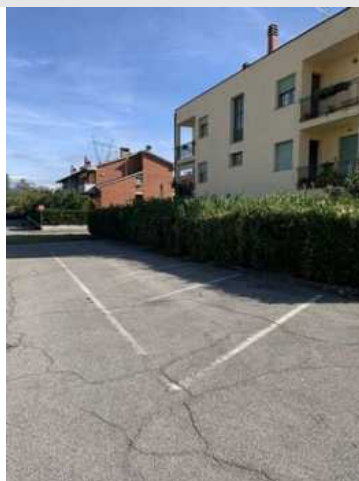
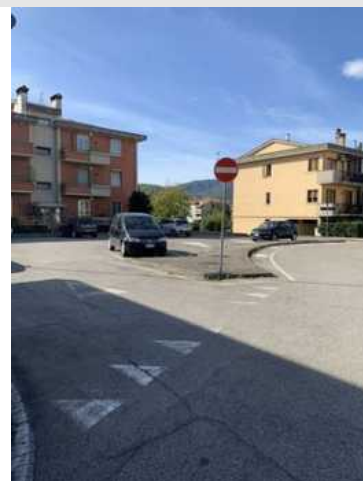
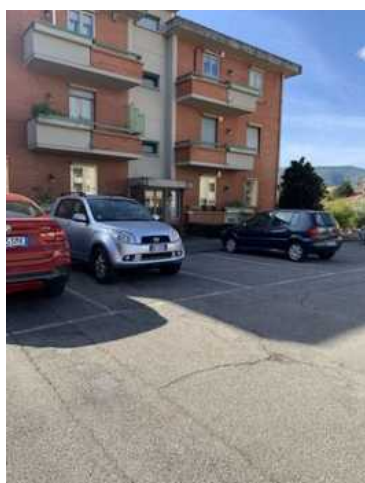
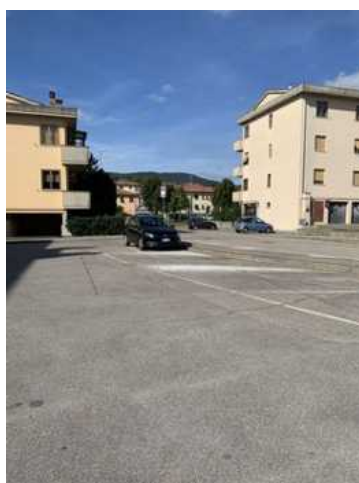
Numero di posti riservati adeguato: Si, presente un posto auto riservato.  
 Segnaletica adeguata: Si  
 Pavimentazione adeguata: Si  
 Contiguità a percorso pedonale: No. Il posto auto riservato è disposto in linea lungo lo spartitraffico.  
 Dislivello con percorso pedonale adeguato: No

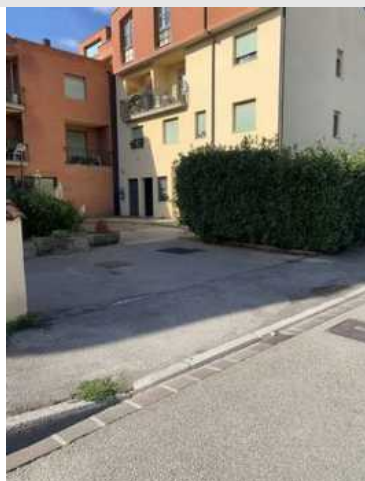
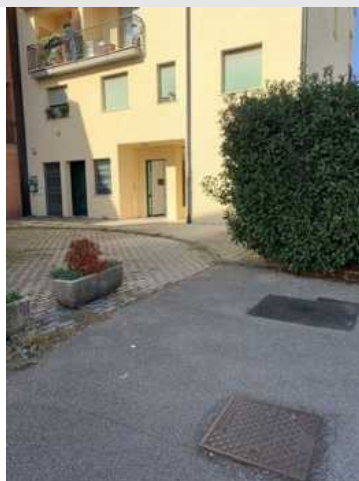
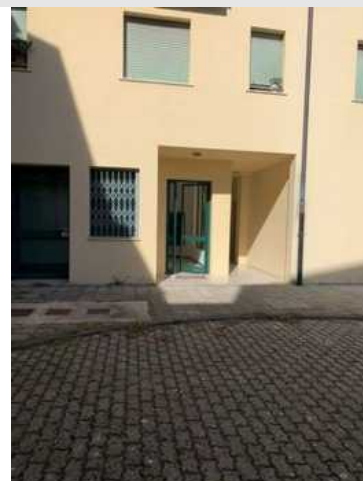
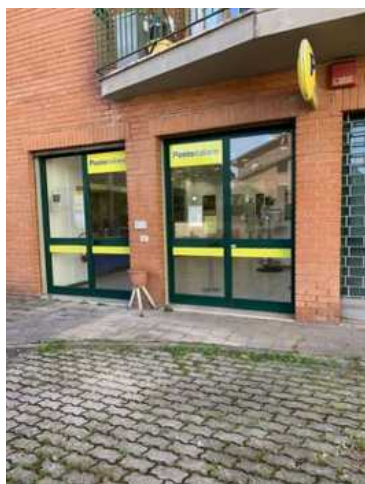
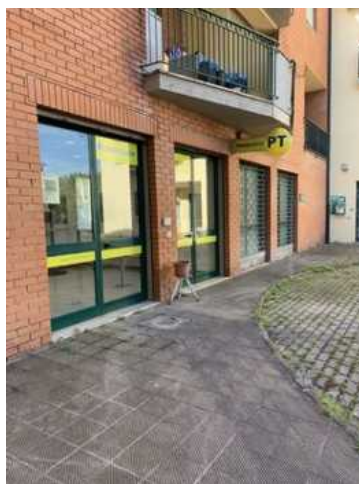
**Percorsi esterni:** Ai servizi dislocati all'interno dell'edificio si accede dal piazzale antistante, realizzato con fondo adeguato e senza pendenze.

**Parcheggi riservati:** Non è presente nessun parcheggio di pertinenza e nel parcheggio di fronte non sono presenti posti auto riservati.

**Accessi:** Ingressi ampi e con piccolo gradino accessibile.

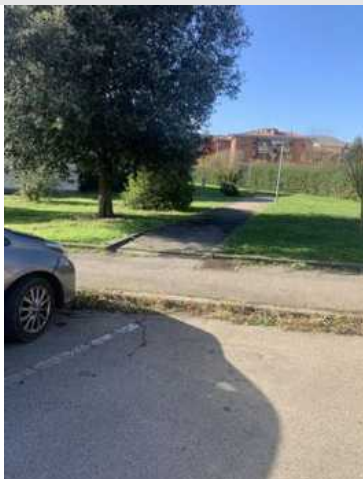
Foto 1

**Superamento dislivelli:** L'area a verde si sviluppa con una leggera pendenza tra due strade, dispone di un accesso per parte ma solo uno dei due presenta un abbassamento del marciapiede.

**Percorsi:** Un solo lungo camminamento parallelo al percorso di accesso alle abitazioni.

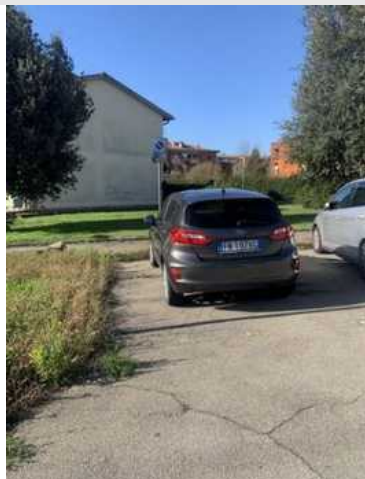
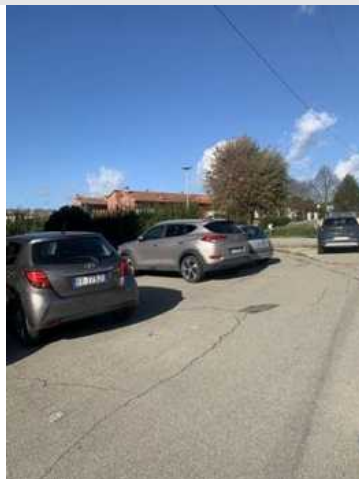
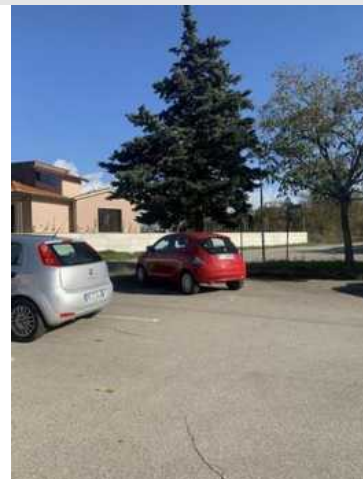
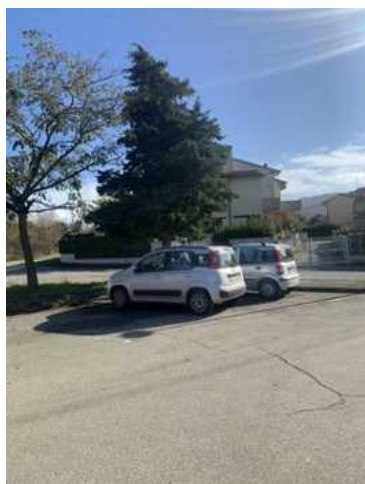
**Numero di posti riservati adeguato:** Presente un posto auto riservato.  
**Segnaletica adeguata:** Segnaletica verticale e orizzontale sono entrambe da ripristinare.  
**Pavimentazione adeguata:** Sì, in asfalto.  
**Contiguità a percorso pedonale:** I posti auto sono racchiusi in una zona delimitata da marciapiedi.  
**Dislivello con percorso pedonale adeguato:** No

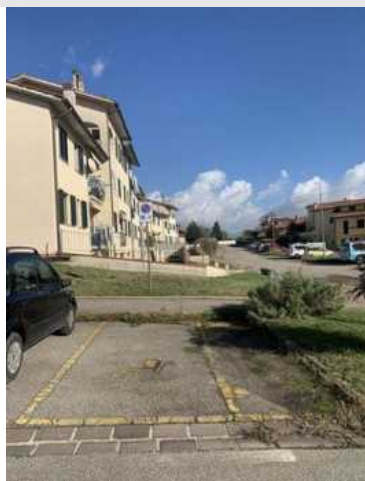
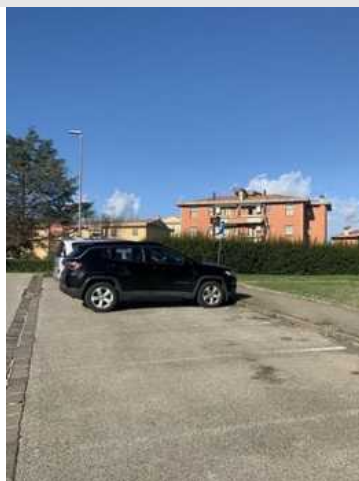
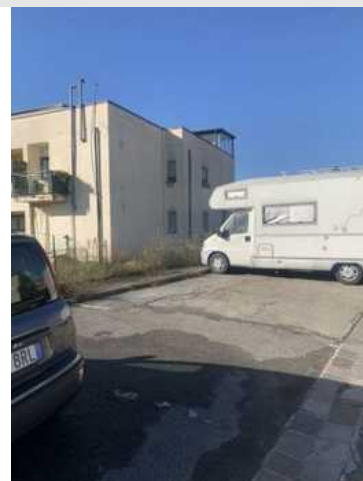
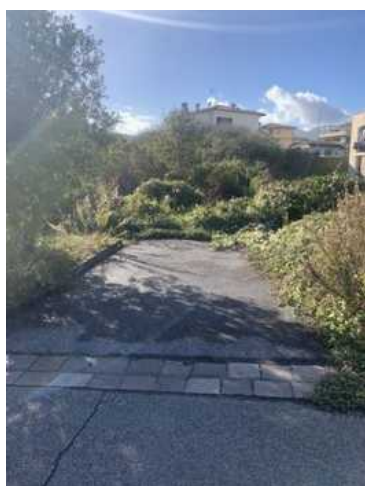
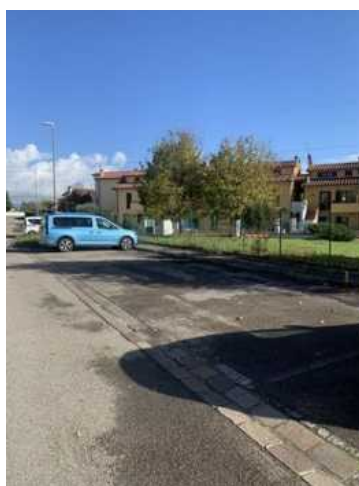
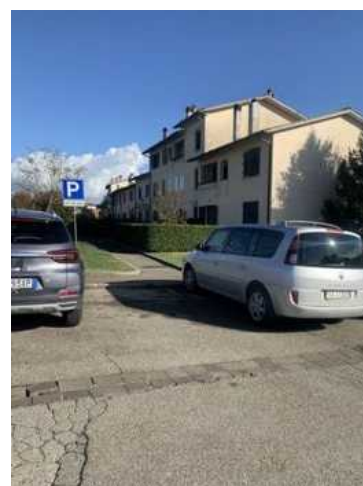
**Numero di posti riservati adeguato:** Presente un posto auto riservato.

**Segnaletica adeguata:** Segnaletica orizzontale da ripristinare.

**Pavimentazione adeguata:** Sì, in asfalto.

**Contiguità a percorso pedonale:** I posti auto sono disposti a pettine in aderenza al marciapiede.

**Dislivello con percorso pedonale adeguato:** Presente un abbassamento del marciapiede ma distante dal posto auto riservato.

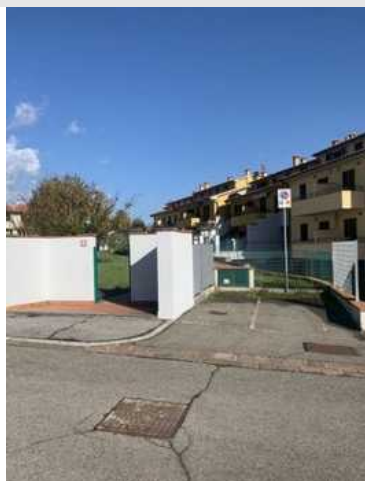
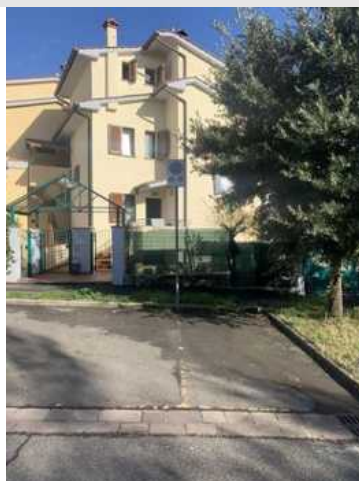
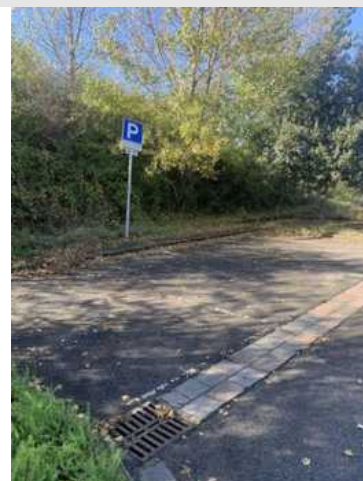
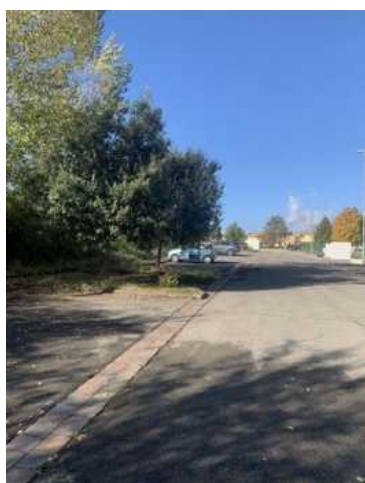
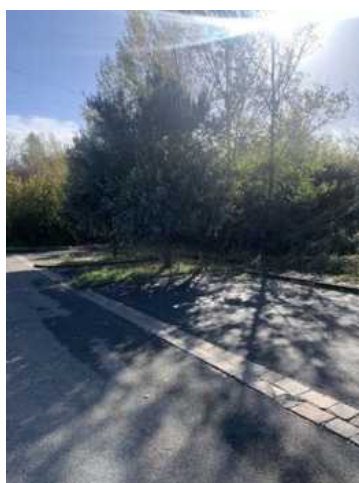
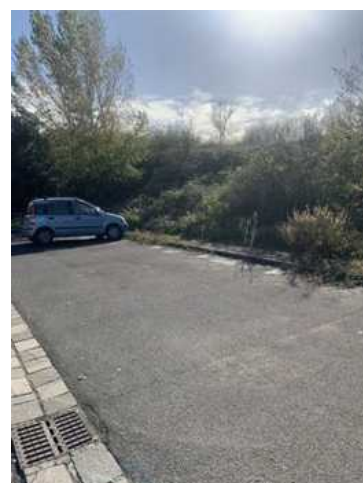
**Numero di posti riservati adeguato:** Presenti due posti auto riservati.

**Segnaletica adeguata:** Segnaletica orizzontale da ripristinare.

**Pavimentazione adeguata:** Sì, in asfalto.

**Contiguità a percorso pedonale:** I posti auto sono disposti a pettine in aderenza al marciapiede.

**Dislivello con percorso pedonale adeguato:** Presente un abbassamento del marciapiede in uno dei posti auto riservati.

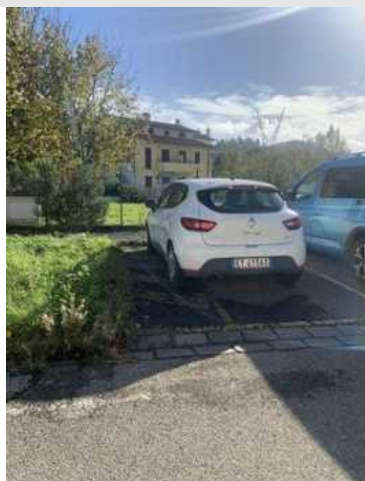
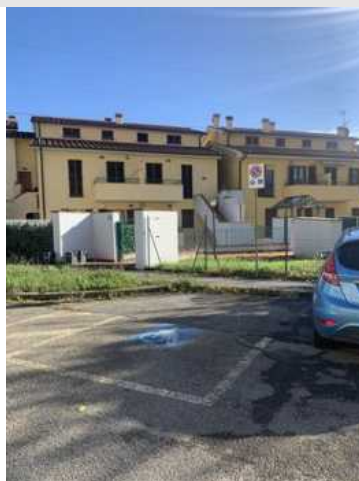
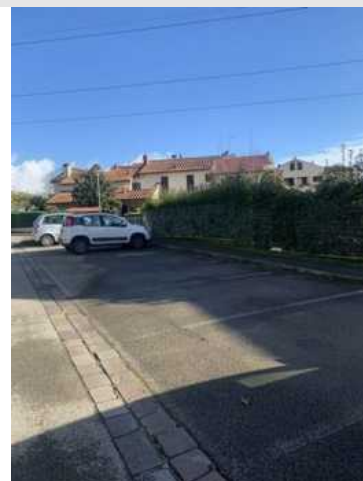
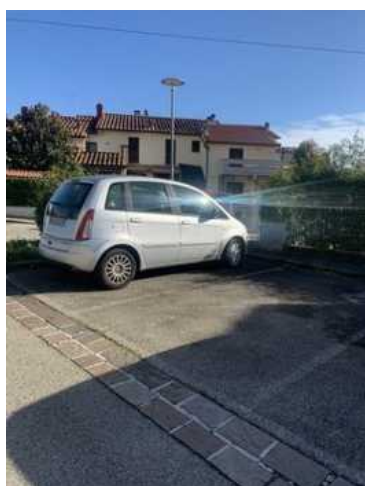
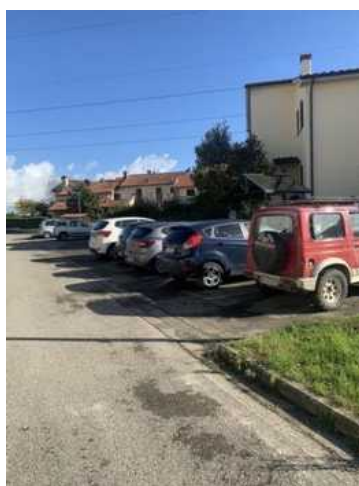
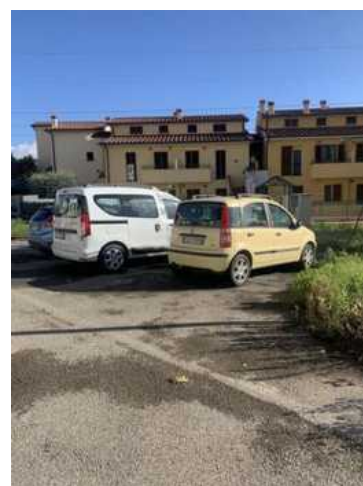
**Numero di posti riservati adeguato:** Sì, presenti due posti auto riservati.  
**Segnaletica adeguata:** Manca la segnaletica verticale in uno dei due e la segnaletica orizzontale è da ripristinare.  
**Pavimentazione adeguata:** Sì, in asfalto.  
**Contiguità a percorso pedonale:** I posti auto sono disposti a pettine in aderenza al marciapiede.  
**Dislivello con percorso pedonale adeguato:** No

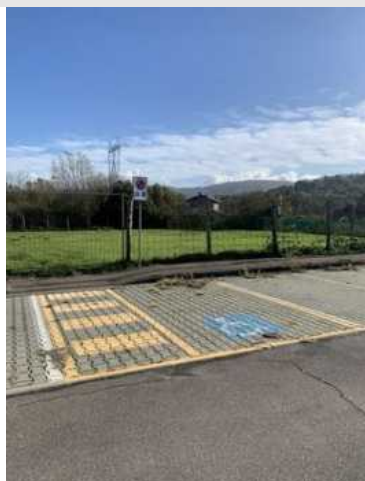
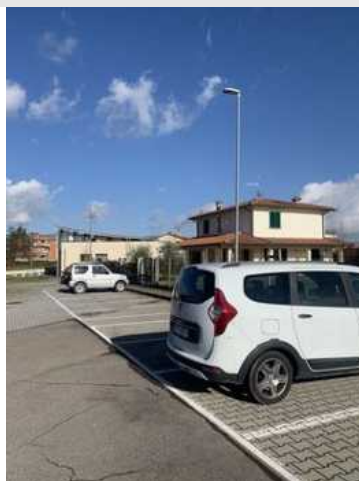
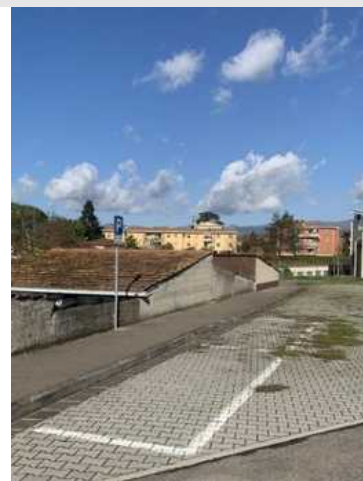
**Numero di posti riservati adeguato:** Presente un posto auto riservato.

**Segnaletica adeguata:** Sì

**Pavimentazione adeguata:** Sì, in autobloccanti.

**Contiguità a percorso pedonale:** I posti auto sono disposti sia a pettine che lungo i marciapiedi.

**Dislivello con percorso pedonale adeguato:** Presente un abbassamento del marciapiede in corrispondenza della fascia di trasferimento.

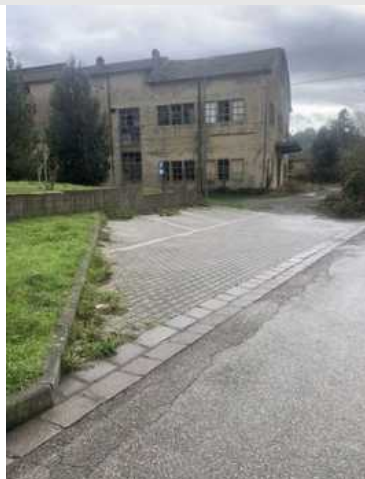
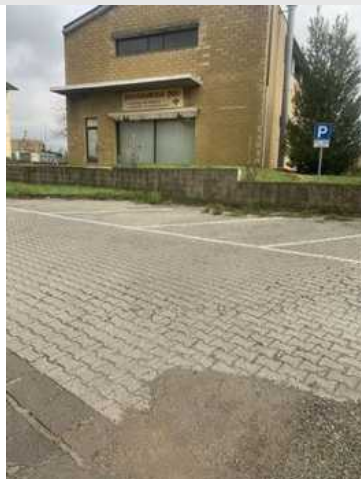
**Numero di posti riservati adeguato:** Non sono presenti posti auto riservati, ne andrebbe individuato uno.

**Pavimentazione adeguata:** Sì, in autobloccanti.

**Contiguità a percorso pedonale:** No

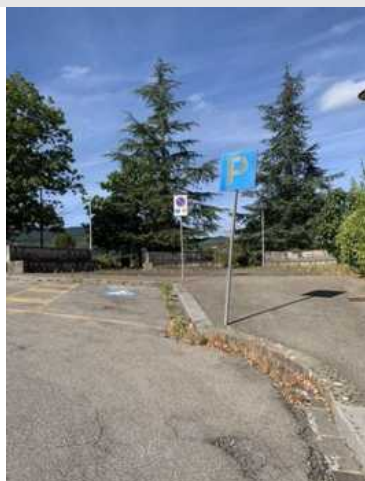
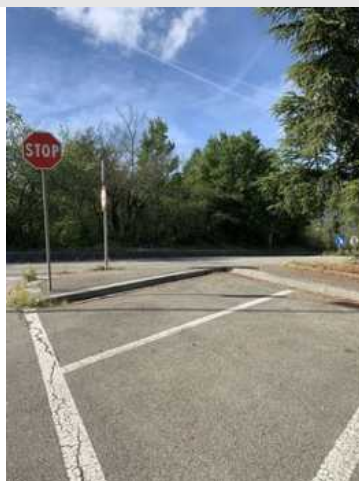
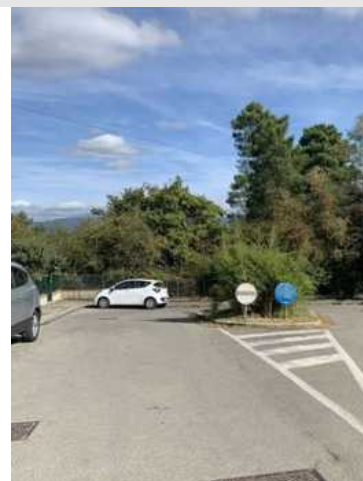
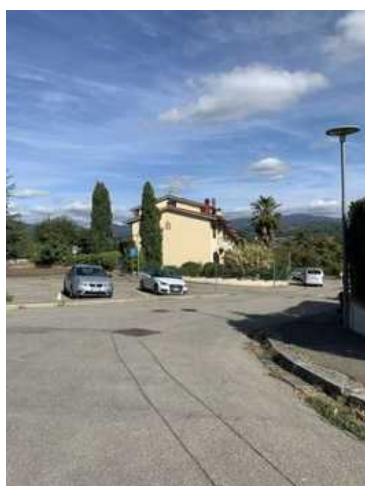
Numero di posti riservati adeguato: Sì, presente un posto auto riservato.  
 Segnaletica adeguata: Sì  
 Pavimentazione adeguata: Sì  
 Contiguità a percorso pedonale: I posti auto disposti a pettine sono collocati in aderenza al marciapiede.  
 Dislivello con percorso pedonale adeguato: No

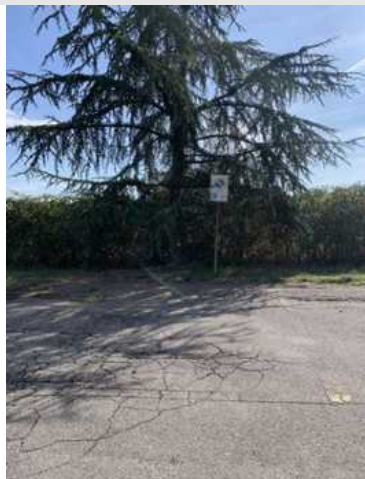
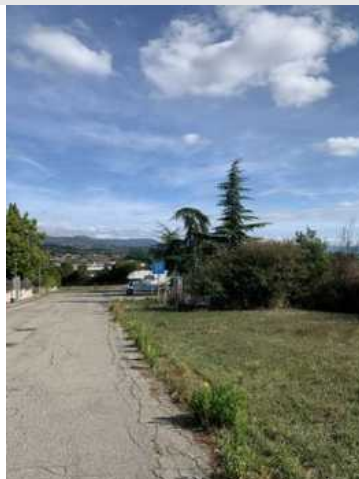
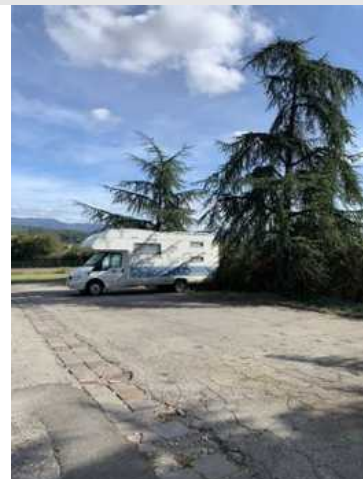
**Numero di posti riservati adeguato:** Sì, presente un posto auto riservato.  
**Segnaletica adeguata:** No, la segnaletica orizzontale è completamente cancellata.  
**Pavimentazione adeguata:** Sì, in asfalto anche se in cattivo stato di manutenzione.  
**Contiguità a percorso pedonale:** No  
**Dislivello con percorso pedonale adeguato:** -
