# Comune di Barberino di Mugello

## PO PIANO OPERATIVO

QC.PEBA – Schede di rilievo

Marzo 2024

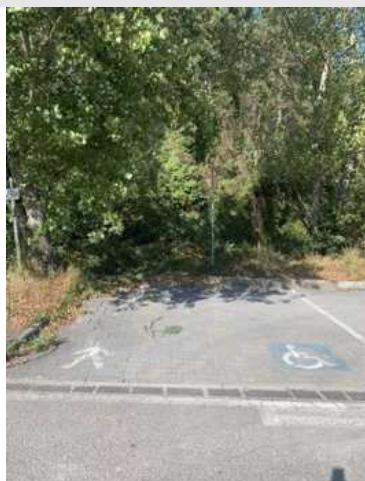
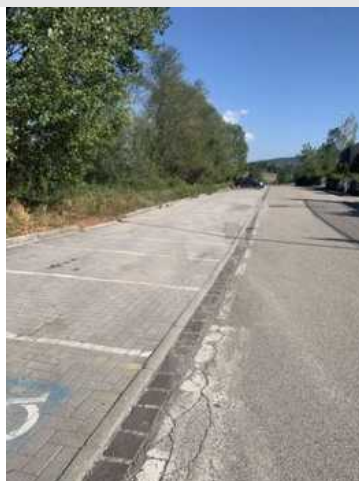
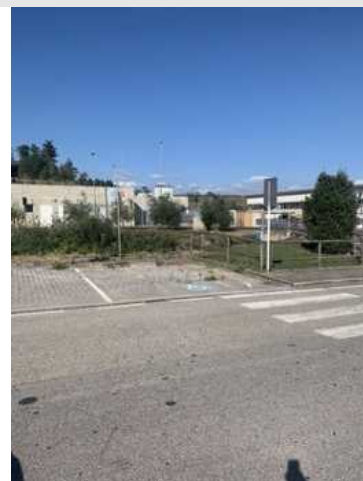
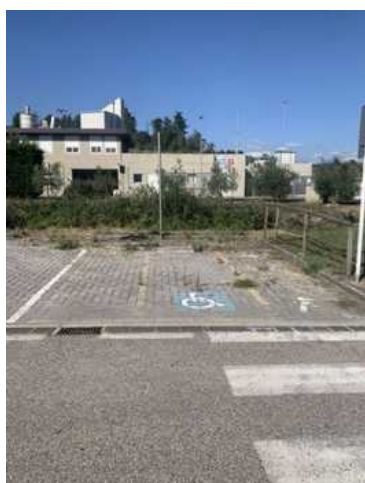
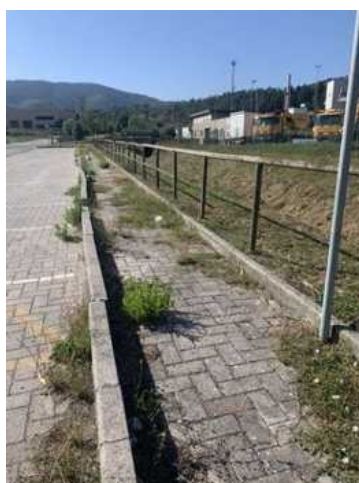
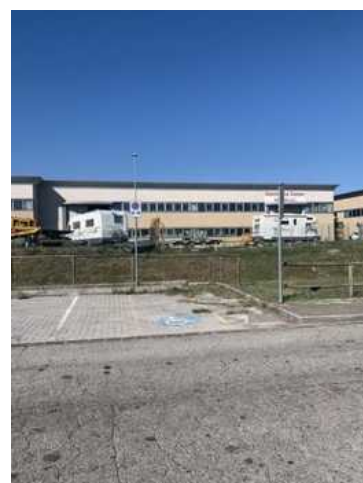
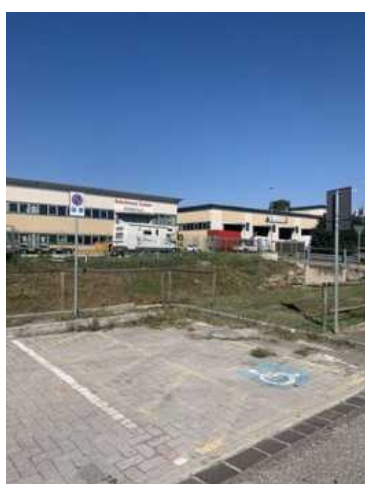
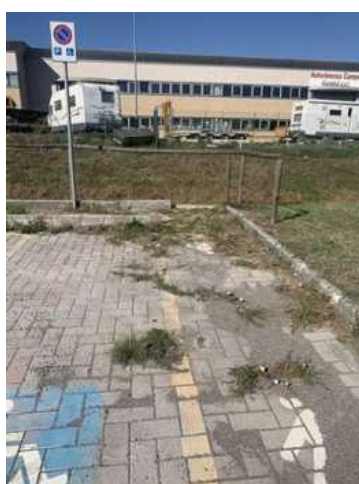
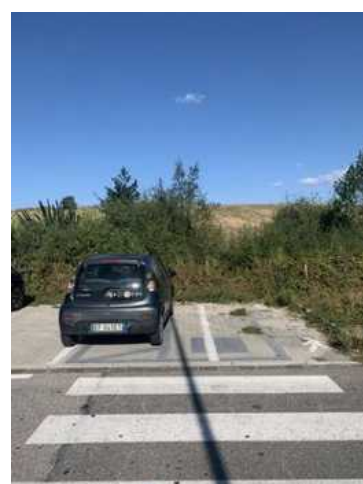
**Numero di posti riservati adeguato:** Attualmente sono presenti tre posti auto riservati (in precedenza erano quattro), due sono nella zona a parcheggio più ampia e uno nella zona a parcheggio situata nel mezzo, l'ultima zona a parcheggio è priva di posti auto riservati.

**Segnaletica adeguata:** La segnaletica verticale è presente solo in uno dei tre posti auto. La segnaletica orizzontale è da rifare.

**Pavimentazione adeguata:** Sì, in autobloccanti.

**Contiguità a percorso pedonale:** È presente un percorso pedonale, protetto da cordonato in cemento, che corre lungo tutti e tre i parcheggi. Il percorso suddetto è ormai quasi completamente inutilizzabile e andrebbe ripristinato.

**Dislivello con percorso pedonale adeguato:** Sì, i posti auto sono sullo stesso piano sia del percorso pedonale che del piano stradale.

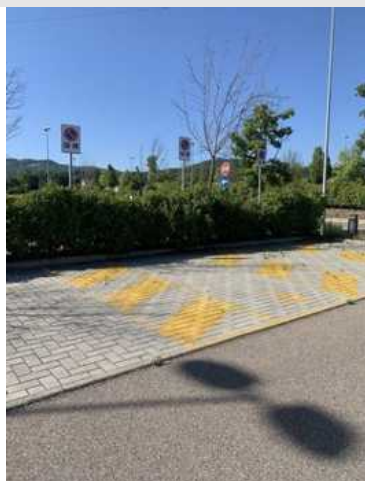
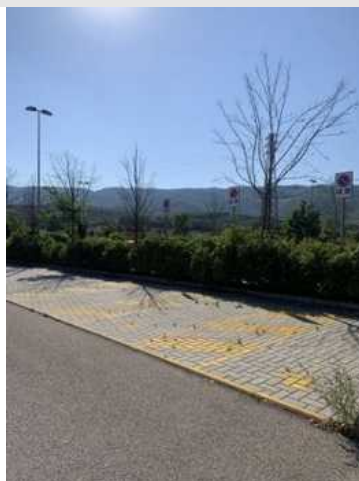
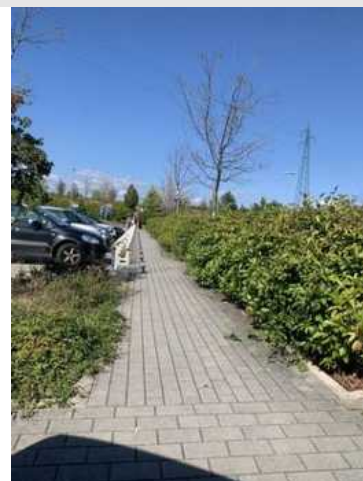
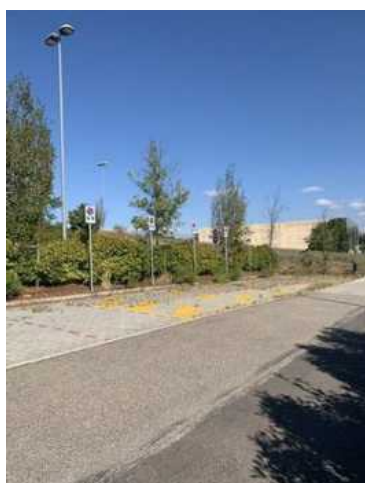
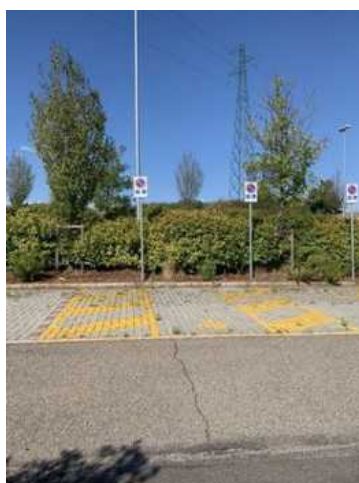
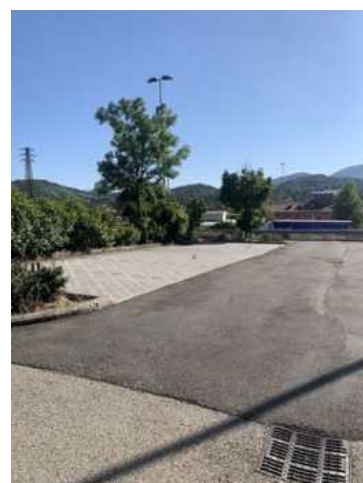
**Numero di posti riservati adeguato:** Sono presenti nove posti auto riservati, sei nella zona a parcheggio più ampia e tre nella zone più piccola.

**Segnaletica adeguata:** Sì

**Pavimentazione adeguata:** Sì, in autobloccanti.

**Contiguità a percorso pedonale:** Sono presenti un percorso pedonale protetto da dissuasori in metallo e un marciapiede che corre lungo il parcheggio più piccolo ma entrambi non sono collegati ai posti auto riservati.

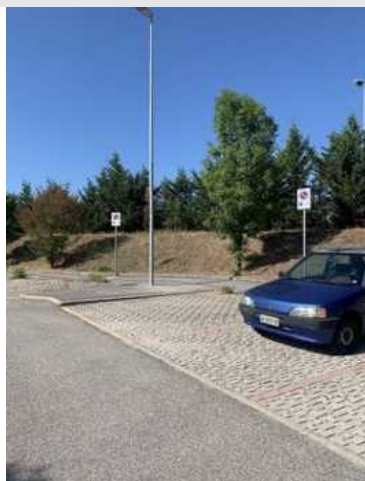
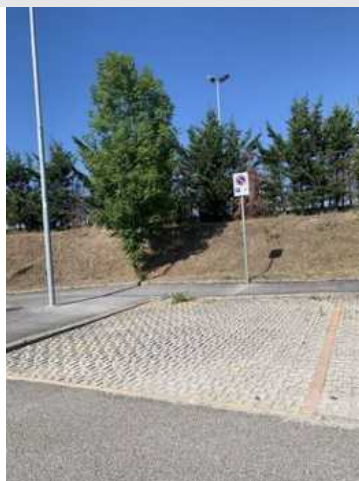
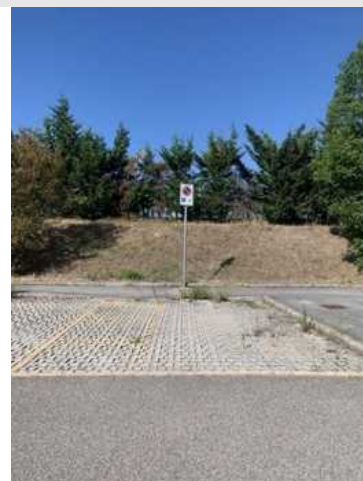
**Numero di posti riservati adeguato:** Sono presenti due posti auto riservati.

**Segnaletica adeguata:** La segnaletica orizzontale è da ripristinare.

**Pavimentazione adeguata:** No, realizzata in blocchi di grigliato erboso.

**Contiguità a percorso pedonale:** I posti auto disposti a pettine sono collocati in aderenza al marciapiede.

**Dislivello con percorso pedonale adeguato:** Sì, presenti degli abbassamenti del marciapiede in corrispondenza della fascia di trasferimento.

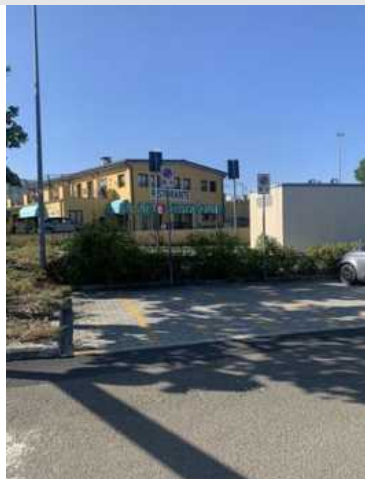
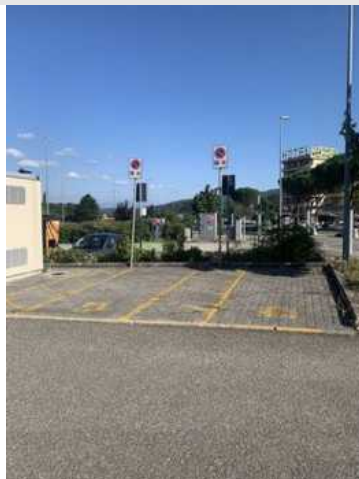
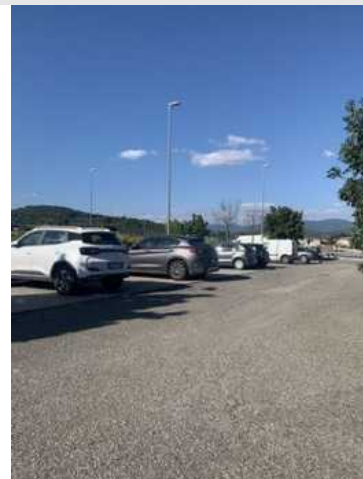
**Numero di posti riservati adeguato:** Sono presenti quattro posti auto riservati.

**Segnaletica adeguata:** Sì

**Pavimentazione adeguata:** Sì, in autobloccanti

**Contiguità a percorso pedonale:** No

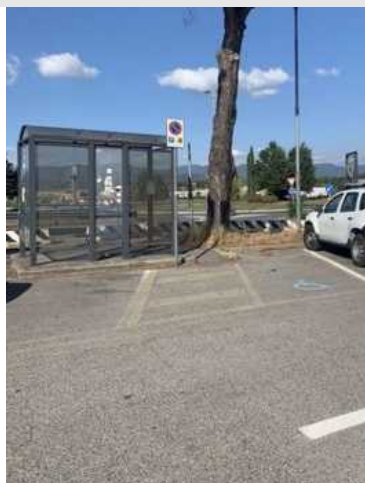
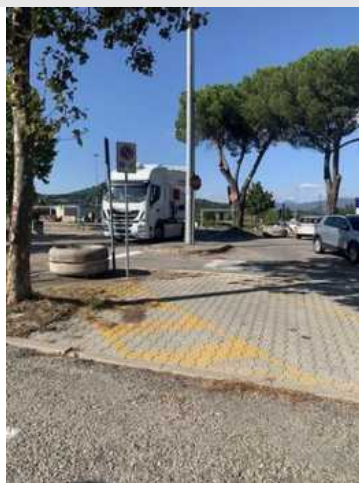
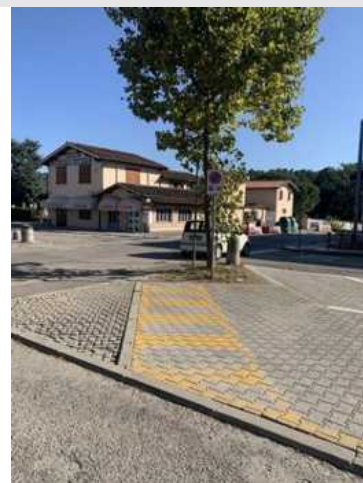
**Numero di posti riservati adeguato:** Sono presenti tre posti auto riservati.

**Segnaletica adeguata:** Sì, da ripristinare parte della segnaletica orizzontale.

**Pavimentazione adeguata:** Sì, in autobloccanti o in asfalto.

**Contiguità a percorso pedonale:** In parte, uno dei posti auto riservati è collegato al marciapiede dove è presente la fermata dell'autobus.

**Dislivello con percorso pedonale adeguato:** Sì, presente un abbassamento del marciapiede.

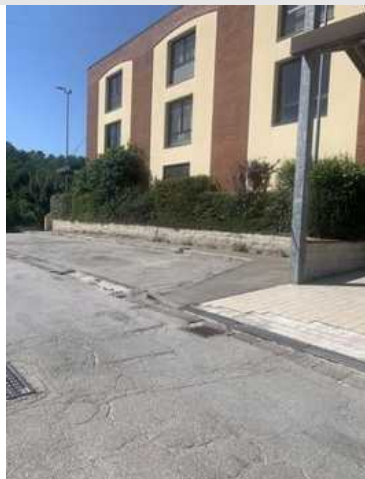
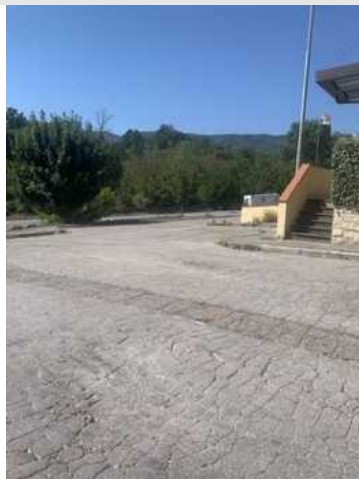
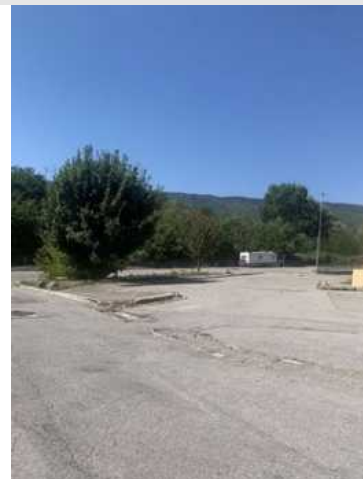
**Numero di posti riservati adeguato:** Non sono presenti posti auto riservati, ne andrebbe individuato uno.

**Pavimentazione adeguata:** Sì, in asfalto anche se in cattivo stato di manutenzione.

**Contiguità a percorso pedonale:** I posti auto disposti a pettine sono collocati in aderenza al marciapiede.

**Dislivello con percorso pedonale adeguato:** No

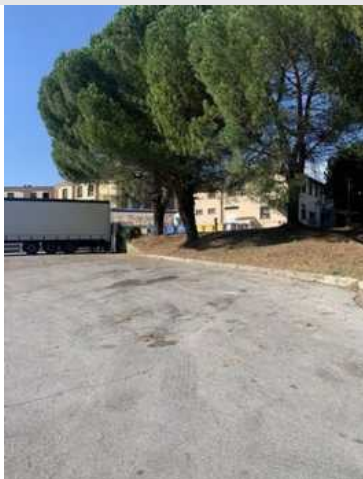
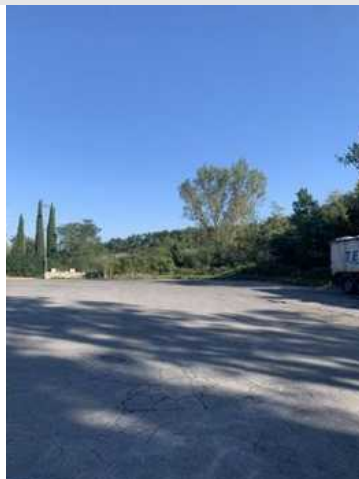
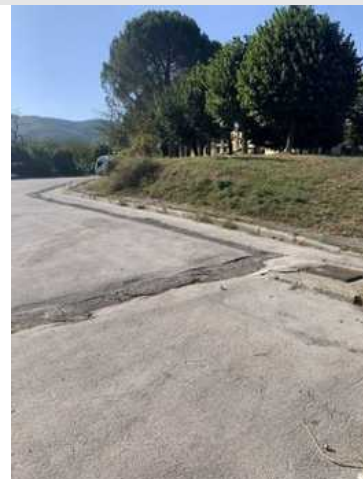
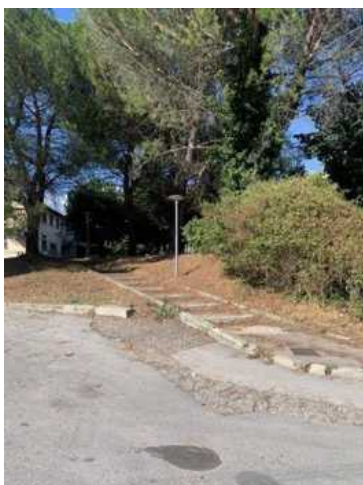
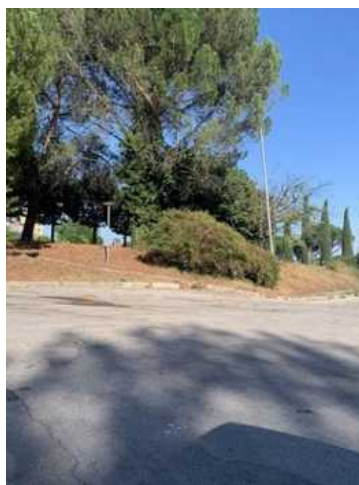
**Numero di posti riservati adeguato:** Non sono presenti posti auto riservati, ne andrebbe individuato almeno uno.

**Pavimentazione adeguata:** Sì, in asfalto anche se in cattivo stato di manutenzione.

**Contiguità a percorso pedonale:** In fondo alla parte est del parcheggio si trova un percorso pedonale in forte pendenza, provvisto di gradoni, che collega il parcheggio con le attività di ristorazione poste lungo la Via del Lago.

**Dislivello con percorso pedonale adeguato:** No

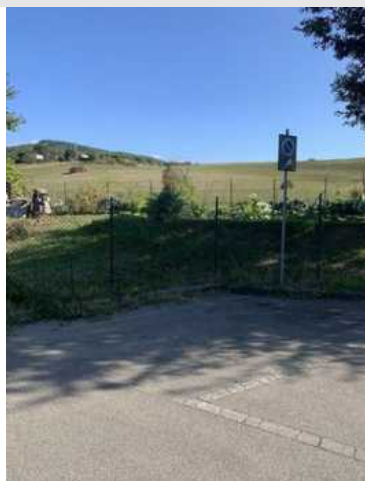
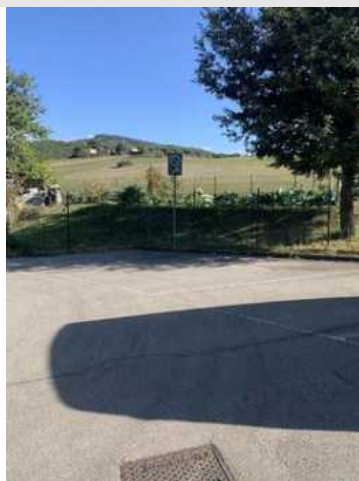
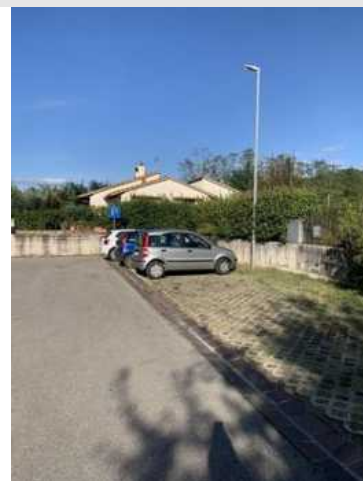
**Numero di posti riservati adeguato:** Sì, è presente un posto auto riservato.  
**Segnaletica adeguata:** Sì, sono tuttavia necessari interventi di ripristino ad entrambe le segnaletiche.  
**Pavimentazione adeguata:** Sì, in asfalto.  
**Contiguità a percorso pedonale:** No  
**Dislivello con percorso pedonale adeguato:** -

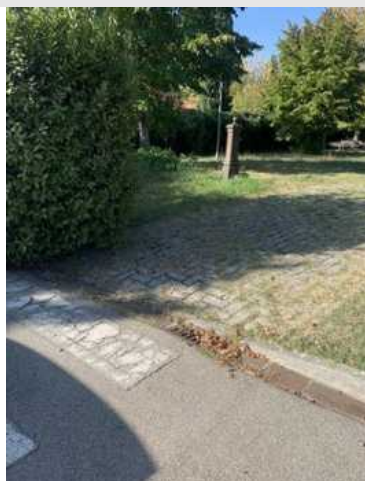
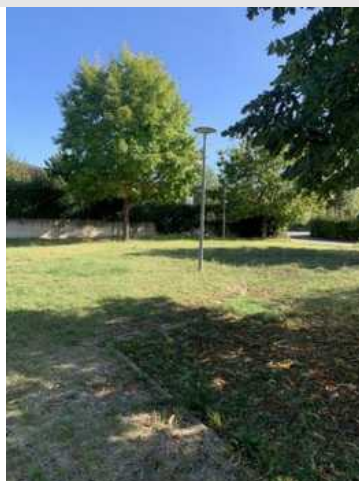
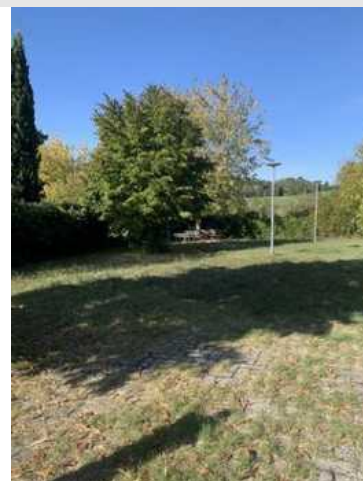
**Superamento dislivelli:** All'area verde è rialzata e vi si accede tramite un abbassamento del percorso pedonale interno.

**Percorsi:** I percorsi interni presentano dislivelli accessibili.

**Piano di calpestio adeguato:** Pavimentazione realizzata in autobloccanti ma non presenta più fondo adeguato a causa della infestazione di erbe.

**Illuminazione adeguata:** Si

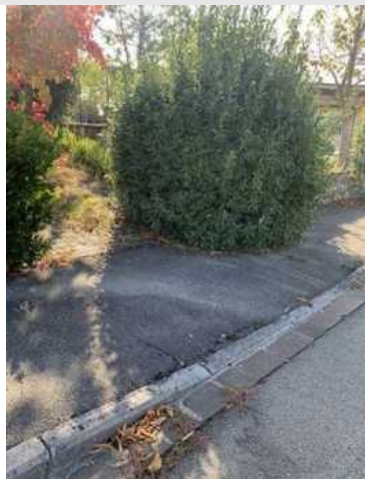
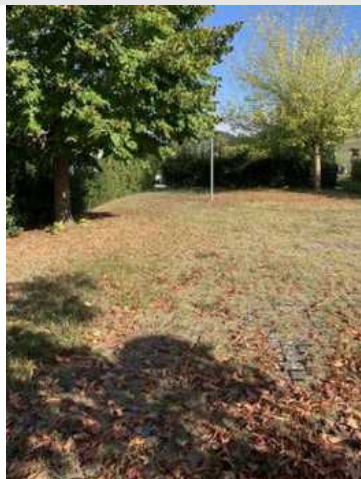
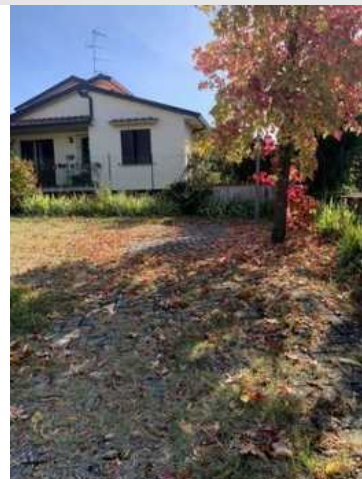
**Superamento dislivelli:** All'area verde si accede tramite un abbassamento del marciapiede.

**Percorsi:** I percorsi interni sono tutti sullo stesso piano.

**Piano di calpestio adeguato:** Pavimentazione realizzata in autobloccanti ma non presenta più fondo adeguato a causa della infestazione di erbe.

**Illuminazione adeguata:** No

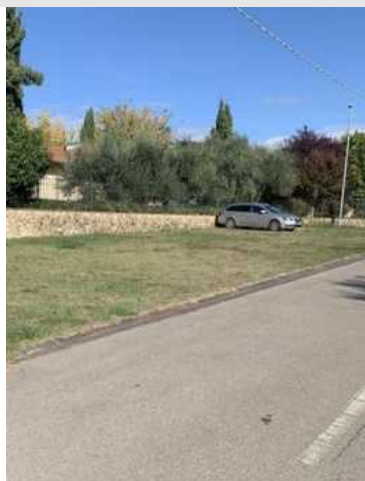
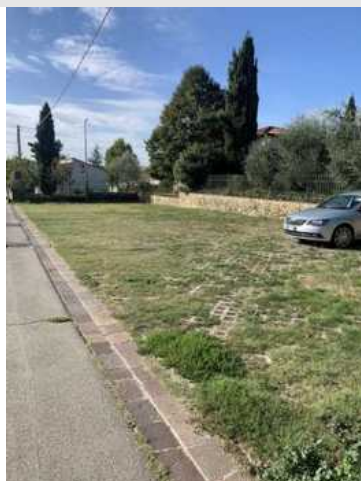
**Numero di posti riservati adeguato:** Non sono presenti posti auto riservati, ne andrebbe individuato uno.

**Pavimentazione adeguata:** No, la pavimentazione è realizzata in blocchi di grigliato erboso.

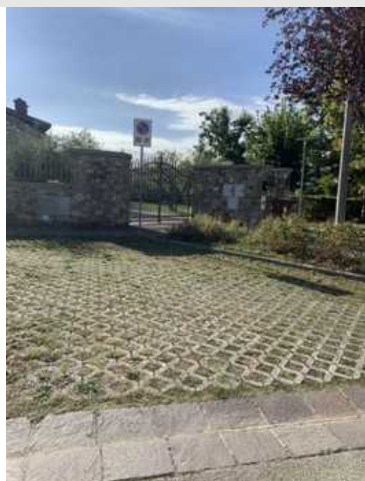
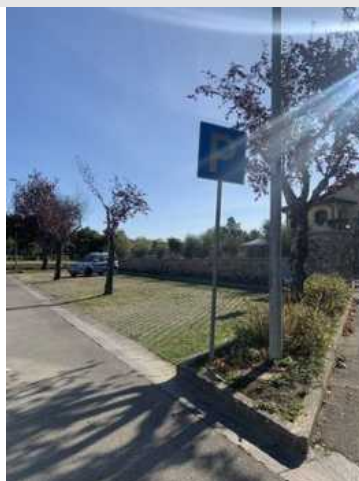
**Numero di posti riservati adeguato:** Presente un posto auto riservato.  
**Segnaletica adeguata:** Manca totalmente la segnaletica orizzontale.  
**Pavimentazione adeguata:** No, la pavimentazione è realizzata in blocchi di grigliato erboso.  
**Contiguità a percorso pedonale:** I posti auto disposti a pettine sono collocati in aderenza al marciapiede.  
**Dislivello con percorso pedonale adeguato:** No

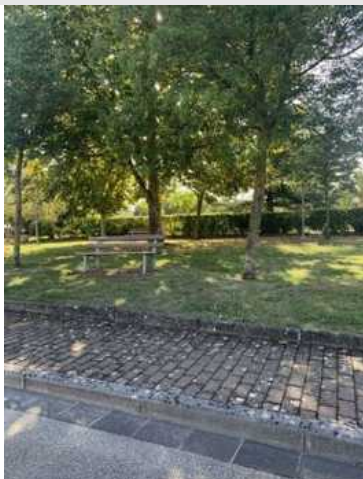
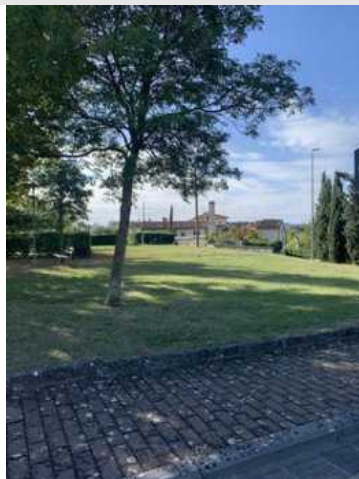
**Superamento dislivelli:** L'area verde è delimitata da un cordonato di cemento rialzato rispetto al marciapiede.

**Percorsi:** Non sono presenti percorsi interni.

**Piano di calpestio adeguato:** Le sedute sono raggiungibili esclusivamente tramite superfici inerbite.

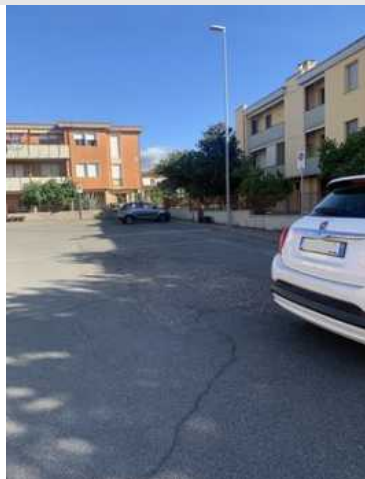
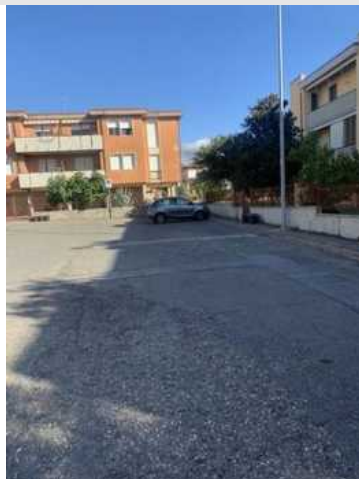
**Numero di posti riservati adeguato:** Non sono presenti posti auto riservati, ne andrebbe individuato uno.

**Contiguità a percorso pedonale:** I posti auto disposti a pettine sono collocati in aderenza al marciapiede.

**Dislivello con percorso pedonale adeguato:** No

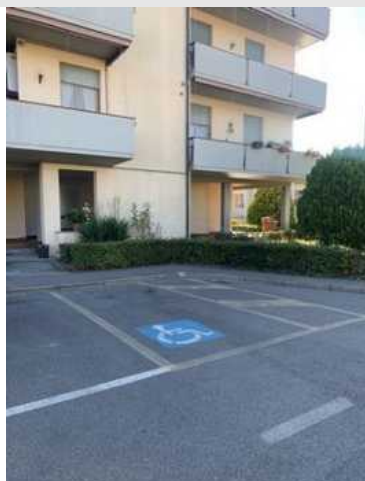
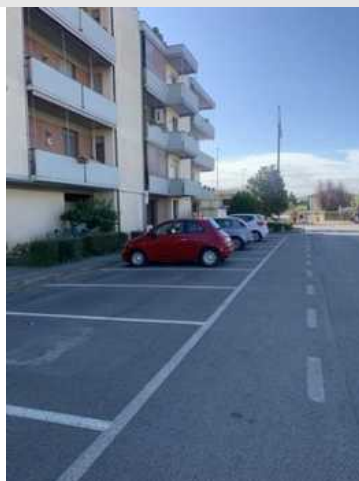
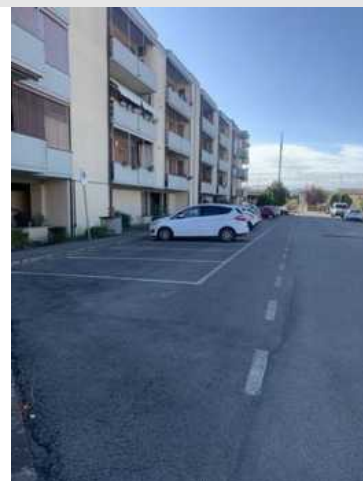
**Numero di posti riservati adeguato:** Sì, è presente un posto auto riservato a persone disabili.  
**Segnaletica adeguata:** No, manca la segnaletica verticale ed è da rivedere la dimensione della fascia di trasferimento.  
**Pavimentazione adeguata:** Sì  
**Contiguità a percorso pedonale:** Sì, i posti auto sono disposti a pettine in aderenza al marciapiede.  
**Dislivello con percorso pedonale adeguato:** No

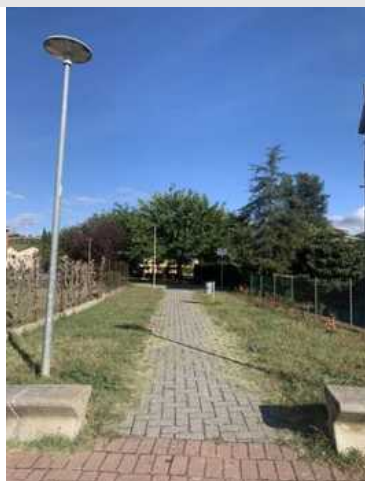
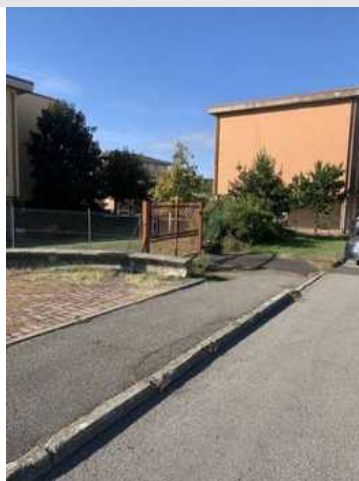
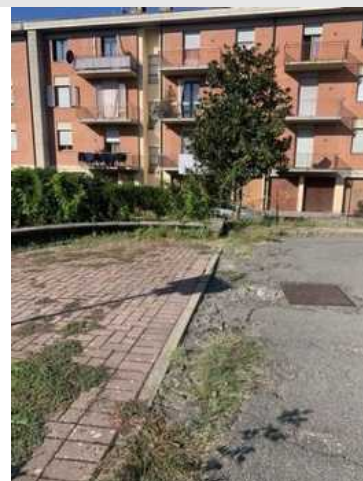
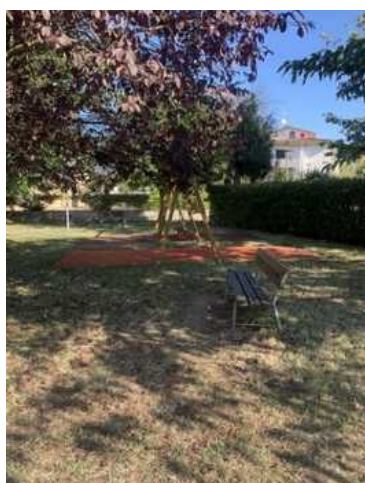
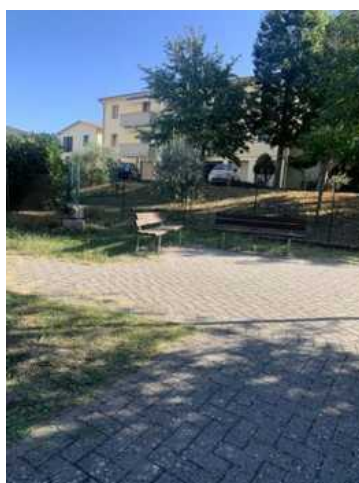
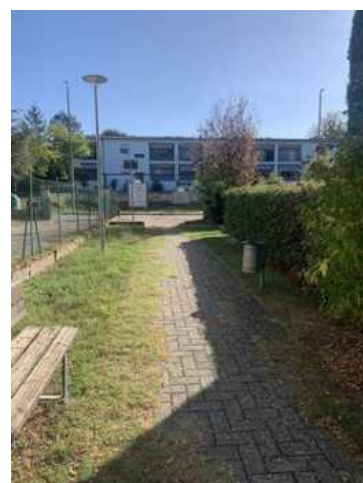
**Superamento dislivelli:** L'area a verde collega tre strade diverse ed un parcheggio, sono presenti quattro accessi con un piccolo gradino comune accessibile e dei raccordi tra i marciapiedi ed il piano stradale.

**Percorsi:** In alcuni tratti i percorsi presentano una pendenza elevata. Le attrezzature di gioco ed alcune panchine non hanno percorsi di accesso.

**Piano di calpestio adeguato:** Sì, realizzato in autobloccanti.

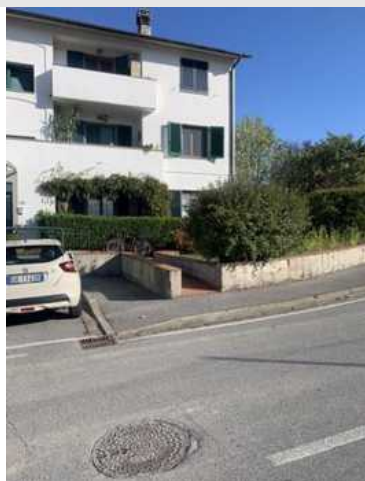
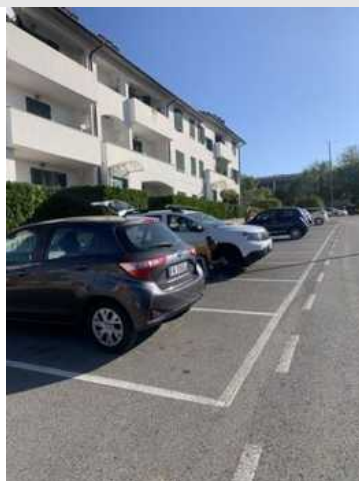
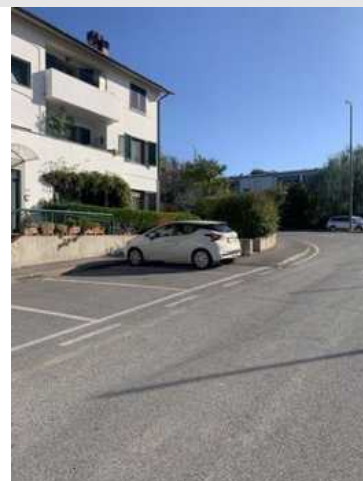
**Numero di posti riservati adeguato:** Non sono presenti posti auto riservati, ne andrebbe individuato uno.

**Contiguità a percorso pedonale:** I posti auto disposti a pettine sono collocati in aderenza al marciapiede.

**Dislivello con percorso pedonale adeguato:** Sì, presente un abbassamento del marciapiede.

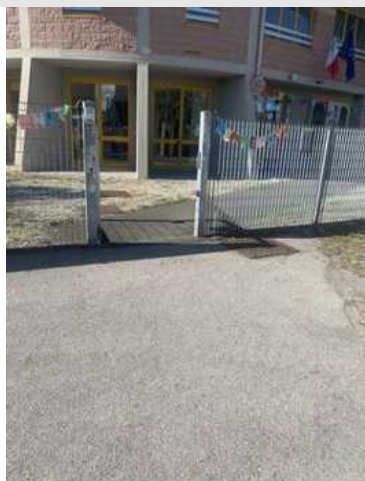
Foto 1

**Percorsi esterni:** L'asilo si disloca tutto a piano terra, si accede dal parcheggio antistante attraverso un percorso asfaltato privo di pendenze. I percorsi del giardino sono realizzati invece su tratti inerbati non adeguati.

**Accessi:** Ampio con un gradino accessibile.

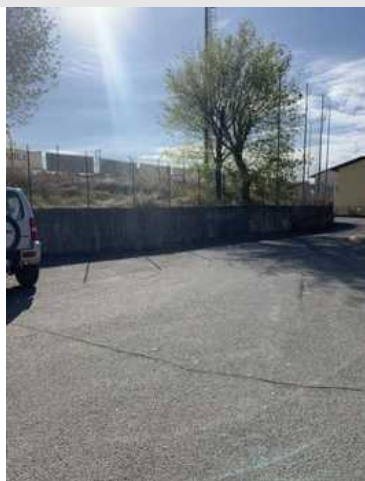
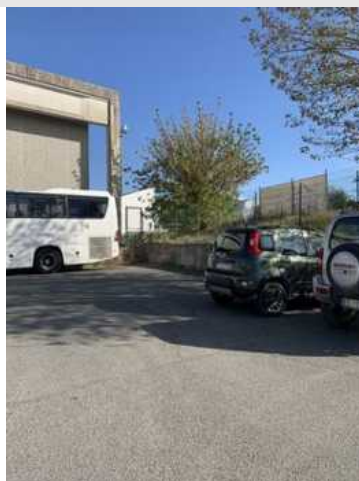
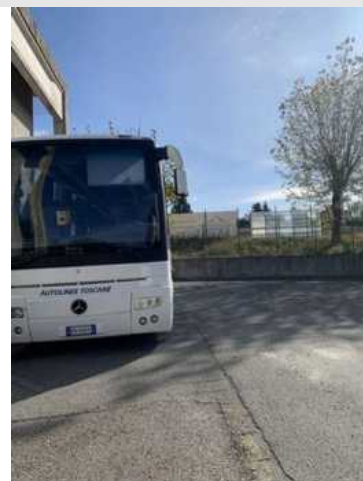
Numero di posti riservati adeguato: Non sono presenti posti auto riservati.

Pavimentazione adeguata: Sì in asfalto.

Contiguità a percorso pedonale: No

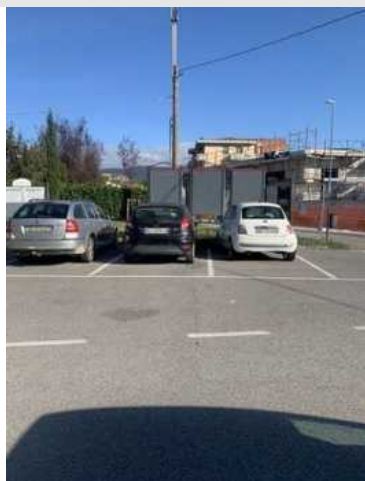
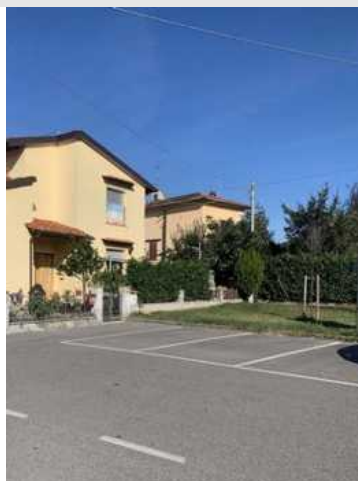
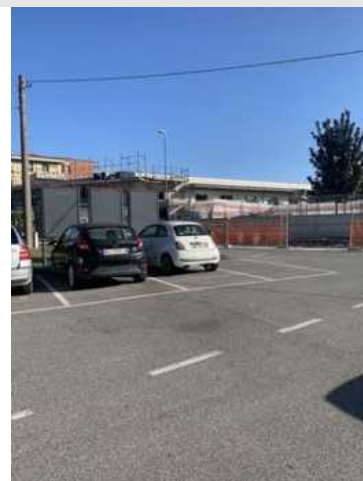
**Numero di posti riservati adeguato:** Non sono presenti posti auto riservati, ne andrebbe individuato uno.

**Pavimentazione adeguata:** Sì, in asfalto

**Contiguità a percorso pedonale:** No

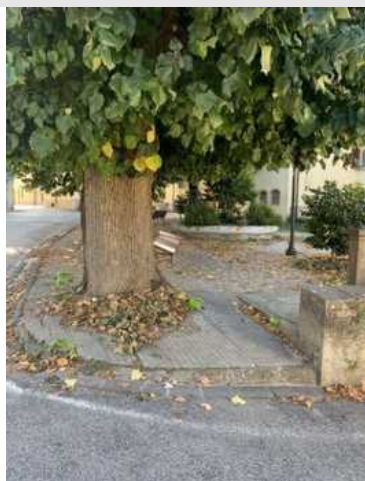
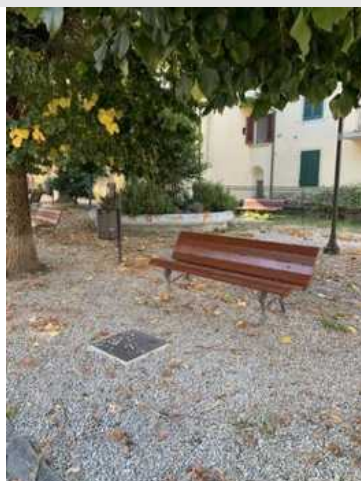
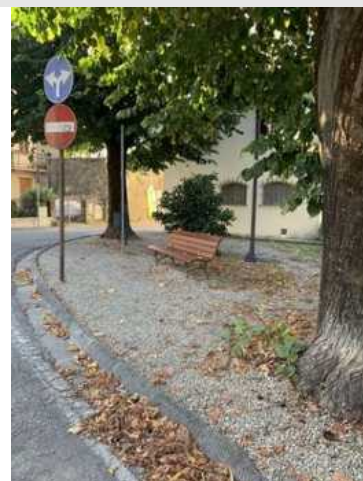
**Superamento dislivelli:** L'area verde è rialzata e delimitata da un cordonato di cemento.

**Percorsi:** Non sono presenti percorsi interni.

**Piano di calpestio adeguato:** Le sedute sono raggiungibili esclusivamente tramite superfici a ghiaia.

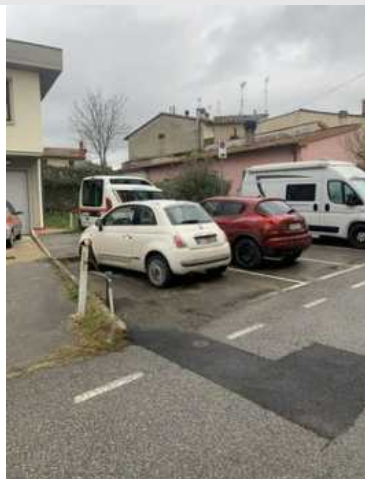
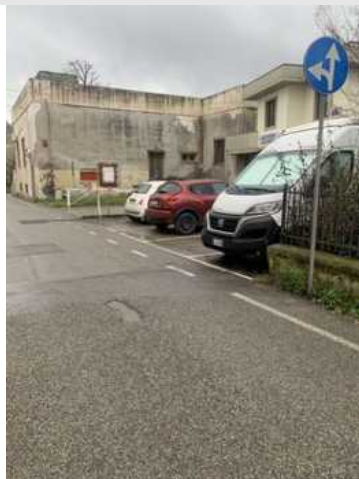
**Numero di posti riservati adeguato:** Non sono presenti posti auto riservati, ne andrebbe individuato uno.

**Pavimentazione adeguata:** Sì, in asfalto

**Contiguità a percorso pedonale:** No

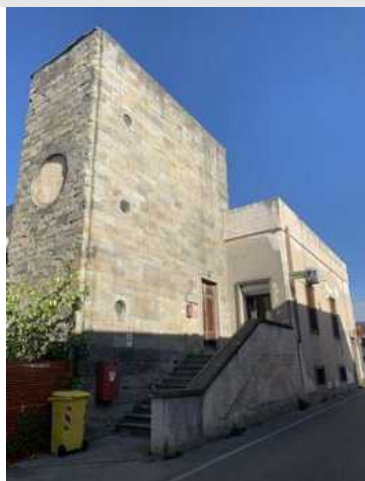
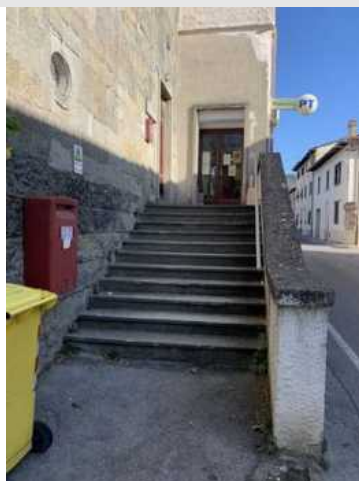
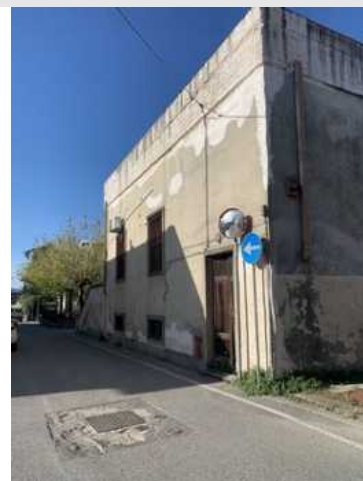
**Percorsi esterni:** L'ufficio è situato ad un piano rialzato e non sono presenti percorsi esterni, si accede direttamente dalla strada.

**Accessi:** L'ingresso si trova al termine della scala di collegamento tra il piano rialzato ed il piano stradale.

**Superamento dislivelli:** La scala di accesso non presenta monta-scale, andrebbe predisposto un sistema di accessibilità condizionata.

**Percorsi interni:** I percorsi orizzontali interni hanno un fondo adeguato.

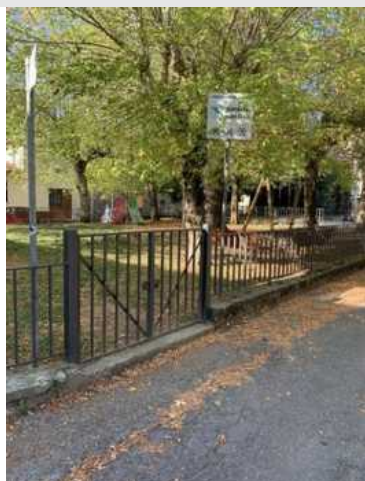
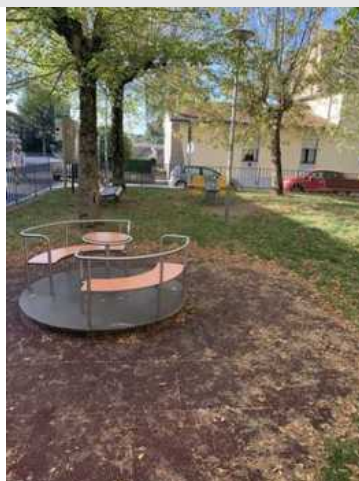
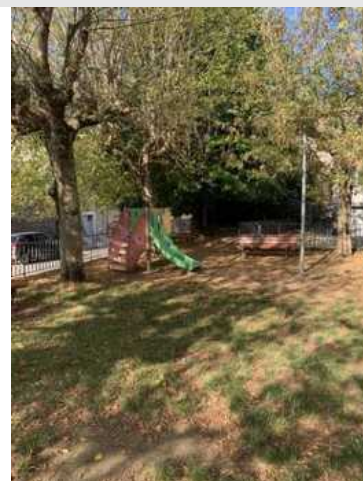
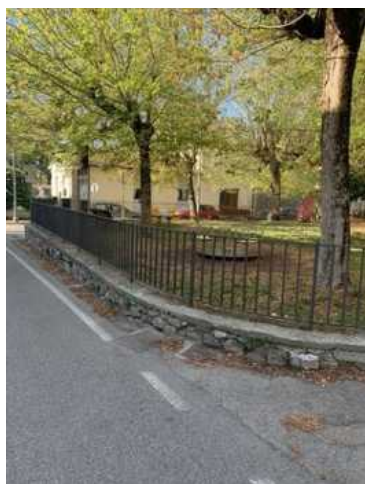
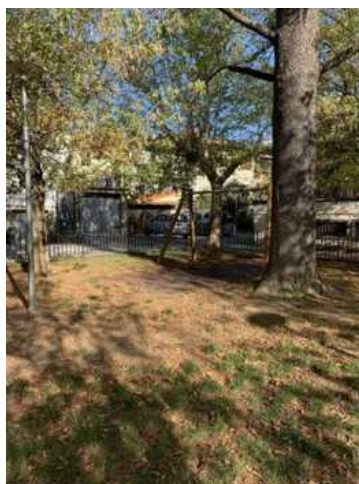
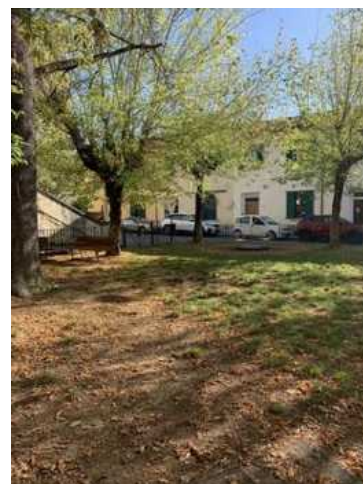
**Superamento dislivelli:** L'area verde è rialzata e delimitata da un muretto con sovrastante recinzione in metallo.

**Percorsi:** Non sono presenti percorsi interni.

**Piano di calpestio adeguato:** Le sedute ed i giochi sono raggiungibili esclusivamente mediante percorsi su tratti inerbiti.

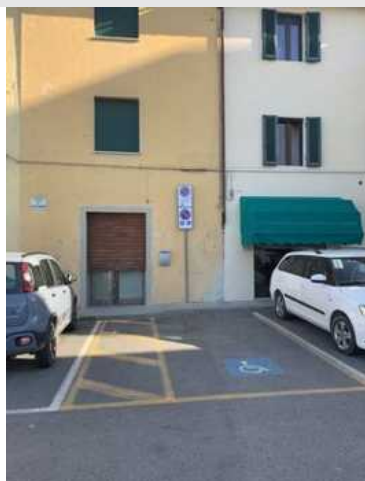
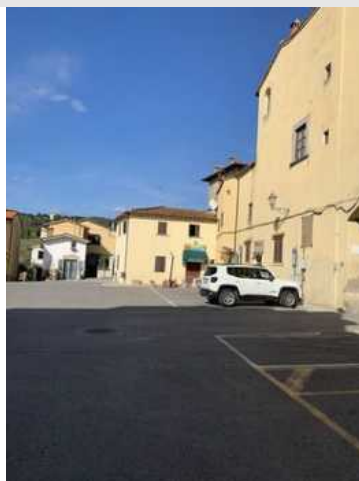
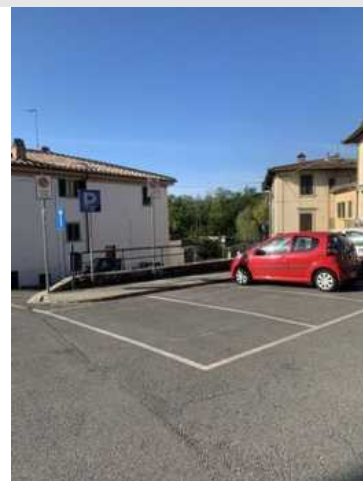
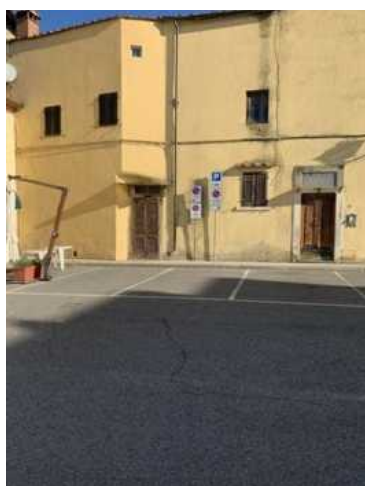
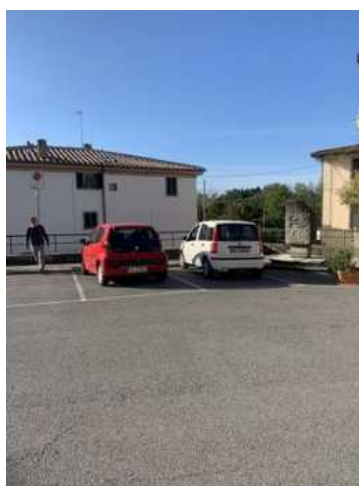
**Numero di posti riservati adeguato:** Presente un solo posto auto riservato, ne andrebbe individuato un altro.

**Contiguità a percorso pedonale:** I posti auto sono disposti a pettine lungo i marciapiedi di accesso alle abitazioni.

**Dislivello con percorso pedonale adeguato:** È presente un abbassamento del marciapiede.

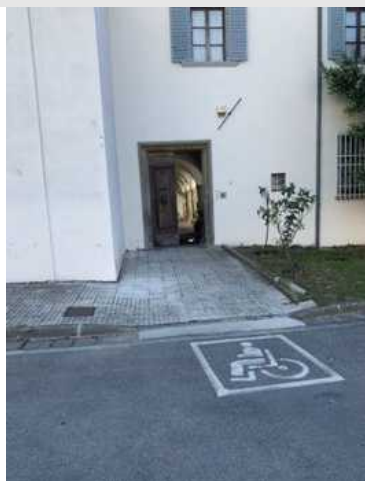
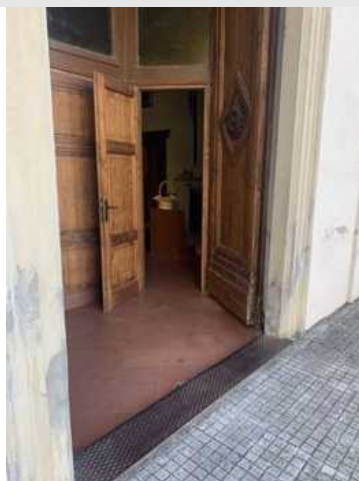
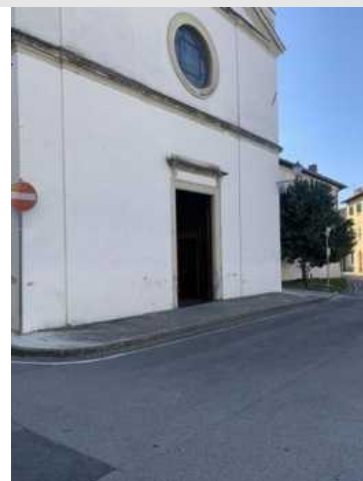
**Percorsi esterni:** L'ingresso della chiesa si affaccia su Piazza Quattro Novembre, è presente un marciapiede con degli abbassamenti per consentire l'accesso dal piano stradale.

**Parcheggi riservati:** Non è presente un'area di parcheggio riservata ma è abbastanza vicino il posto auto riservato della scheda precedente.

**Accessi:** L'ingresso presenta un piccolo gradino comunque accessibile.

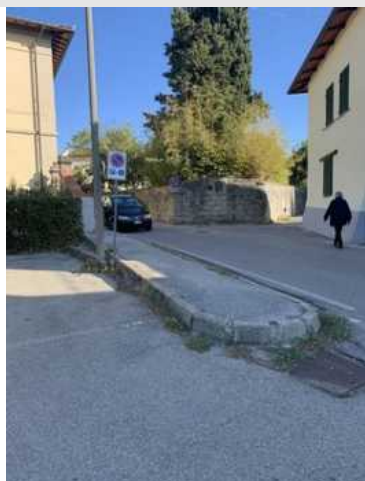
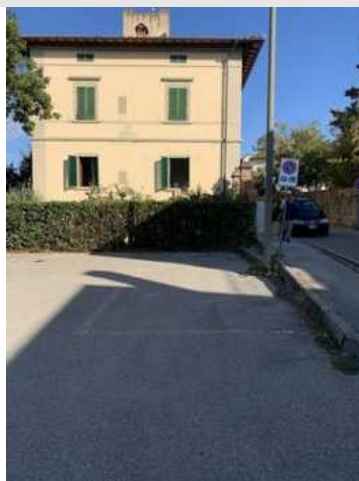
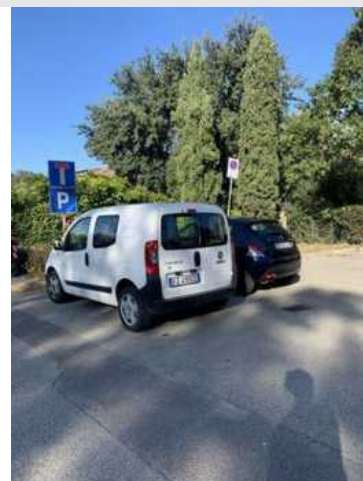
**Numero di posti riservati adeguato:** Sì, è presente un posto auto riservato.

**Segnaletica adeguata:** Nel posto auto riservato non è presente la segnaletica orizzontale.

**Contiguità a percorso pedonale:** Il posto auto è collocato in aderenza al marciapiede.

**Dislivello con percorso pedonale adeguato:** Non è presente una rampa di raccordo tra il piano stradale e il marciapiede.

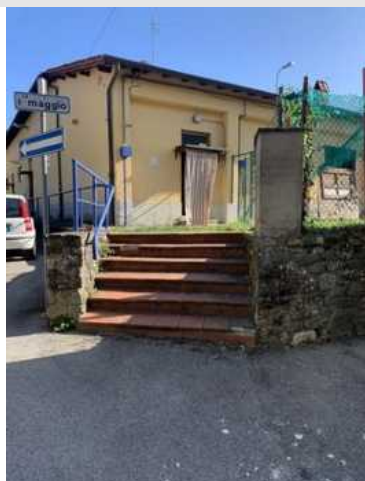
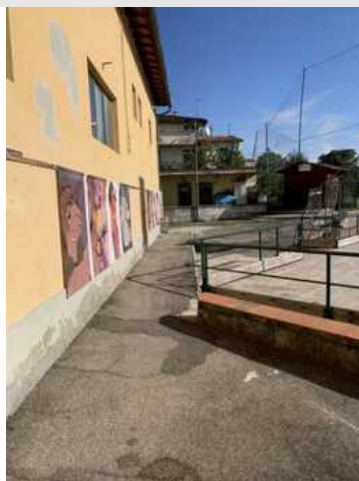
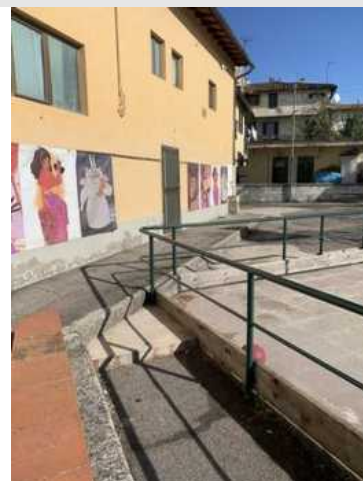
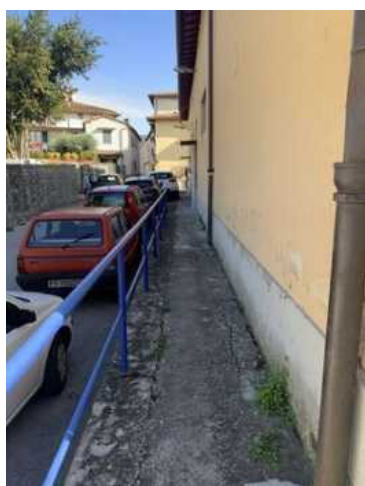
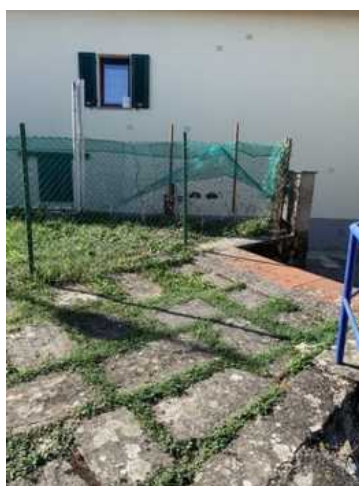
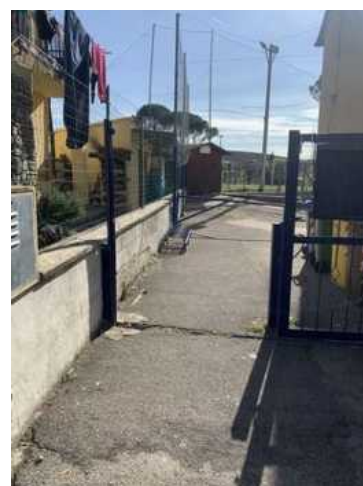
**Percorsi esterni:** Il campo sportivo si raggiunge attraverso percorsi non accessibili per pendenze o per dimensioni.

**Accessi:** Tutti gli accessi dall'esterno sono non accessibili in quanto sono presenti scale o pendenze eccessive.

**Superamento dislivelli:** Non risolti.

**Percorsi interni:** I percorsi orizzontali interni hanno un fondo adeguato.

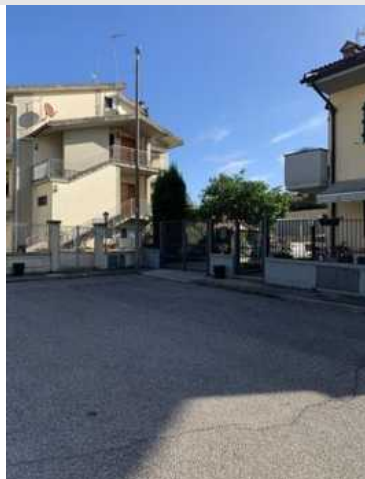
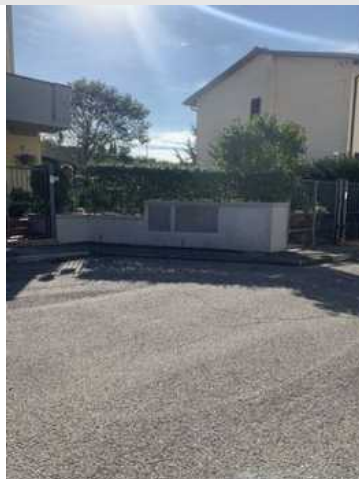
**Numero di posti riservati adeguato:** Non sono presenti posti auto riservati, ne andrebbe individuato uno.

**Pavimentazione adeguata:** Si in asfalto.

**Contiguità a percorso pedonale:** Presente un marciapiede di accesso alle abitazioni.

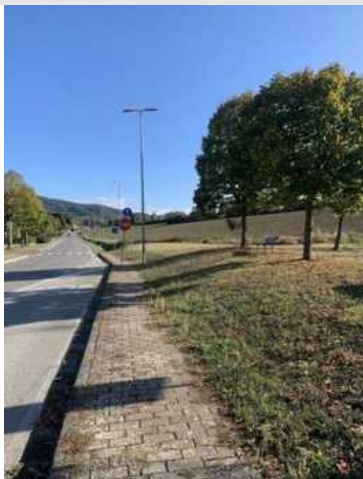
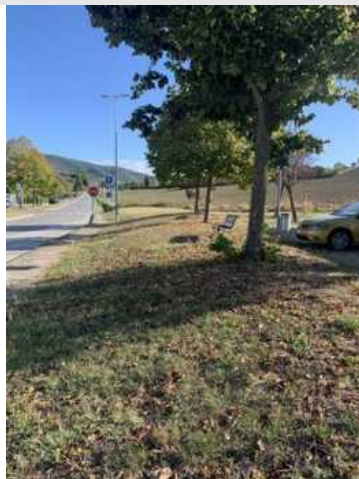
**Superamento dislivelli:** L'area a verde si trova in leggera pendenza, sopraelevata rispetto alla strada ma al pari del parcheggio retrostante.

**Percorsi:** Non sono presenti percorsi interni.

**Piano di calpestio adeguato:** No, le panchine sono posizionate su aree inerbite.

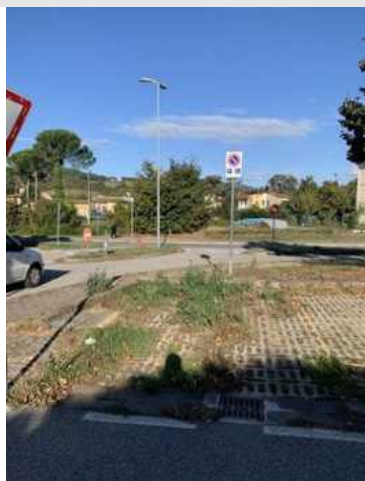
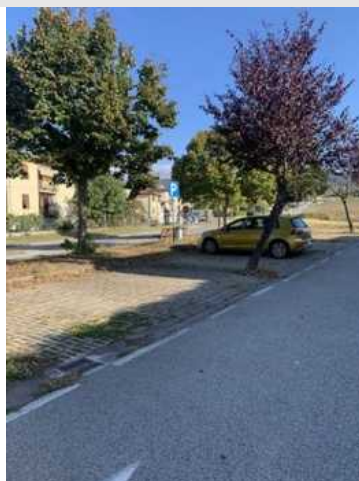
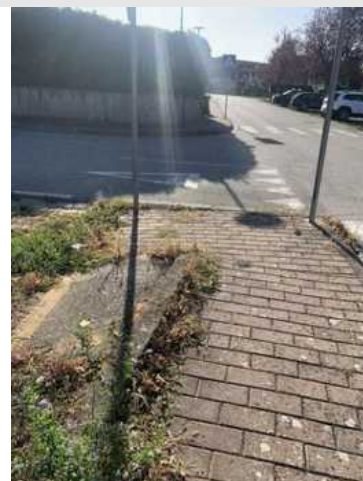
**Numero di posti riservati adeguato:** Presente un posto auto riservato.  
**Segnaletica adeguata:** Manca totalmente la segnaletica orizzontale.  
**Pavimentazione adeguata:** No, la pavimentazione è realizzata in blocchi di grigliato erboso.  
**Contiguità a percorso pedonale:** Il posto auto riservato è disposto adiacente al marciapiede.  
**Dislivello con percorso pedonale adeguato:** Presente un abbassamento del marciapiede.

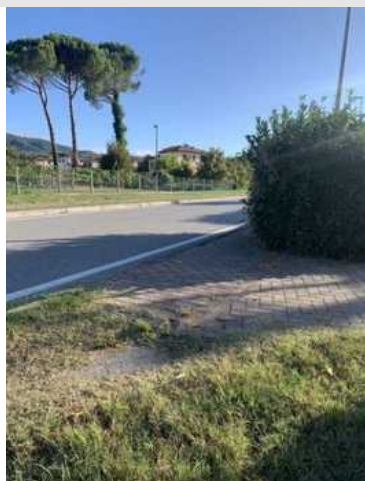
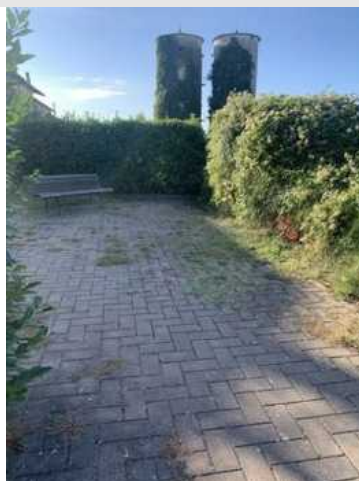
**Superamento dislivelli:** L'accesso all'area avviene attraverso un raccordo con il piano stradale. L'area è disposta in parte su un pendio e quindi si trova parzialmente in pendenza, collega zone circostanti a diverse altezze.

**Percorsi:** Presente un unico percorso interno per un tratto con pendenza eccessiva.

**Piano di calpestio adeguato:** Il percorso è realizzato in autobloccanti, alcune panchine sono posizionate su aree inerbite.

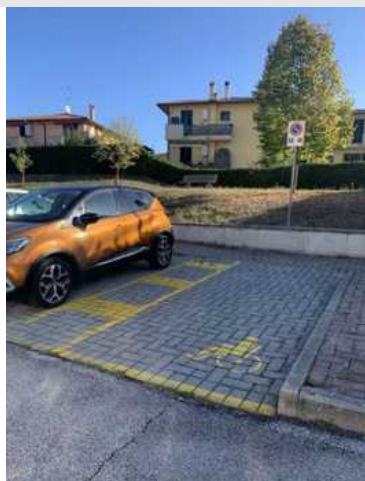
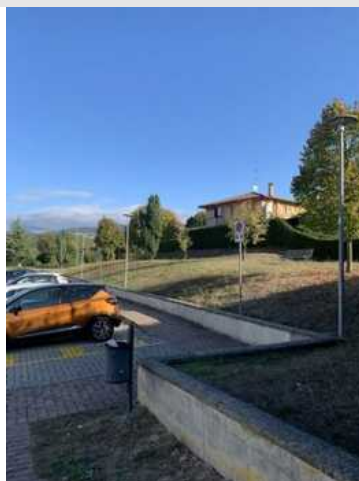
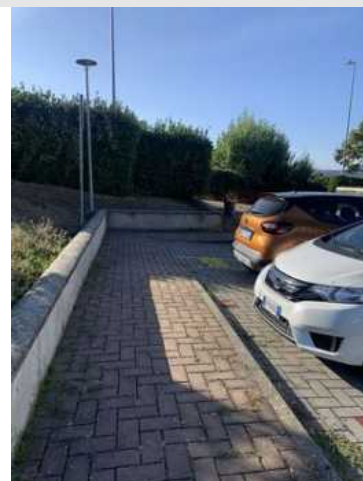
**Numero di posti riservati adeguato:** Presente un posto auto riservato.

**Segnaletica adeguata:** Sì

**Pavimentazione adeguata:** Sì, la pavimentazione è realizzata in autobloccanti.

**Contiguità a percorso pedonale:** Il posto auto riservato è disposto contiguo al marciapiede.

**Dislivello con percorso pedonale adeguato:** Presente un abbassamento del marciapiede.
