# Comune di Barberino di Mugello

## PO PIANO OPERATIVO

QC.PEBA – Schede di rilievo

Marzo 2024

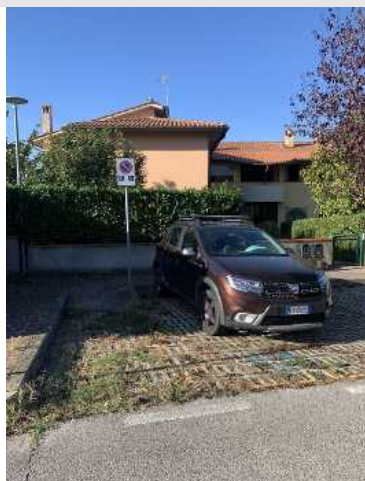
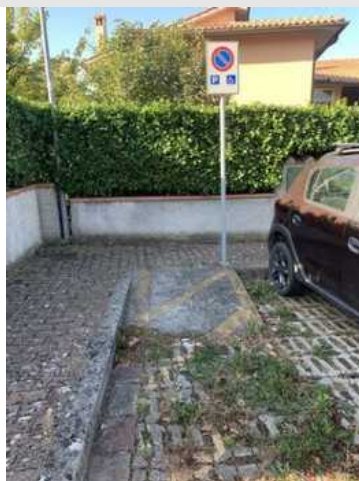
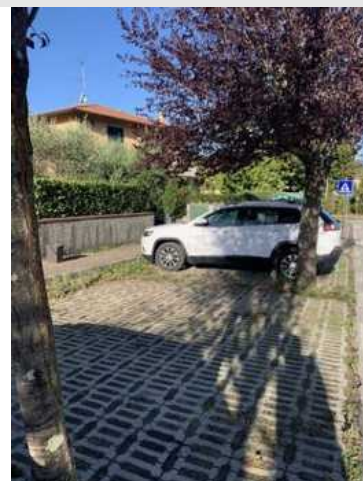
**Numero di posti riservati adeguato:** Presente un posto auto riservato.

**Segnaletica adeguata:** La segnaletica orizzontale è da ripristinare.

**Pavimentazione adeguata:** No, la pavimentazione è realizzata in blocchi di grigliato erboso.

**Contiguità a percorso pedonale:** Il posto auto riservato è disposto adiacente al marciapiede.

**Dislivello con percorso pedonale adeguato:** Presente una rampa di collegamento in corrispondenza della fascia di trasferimento.

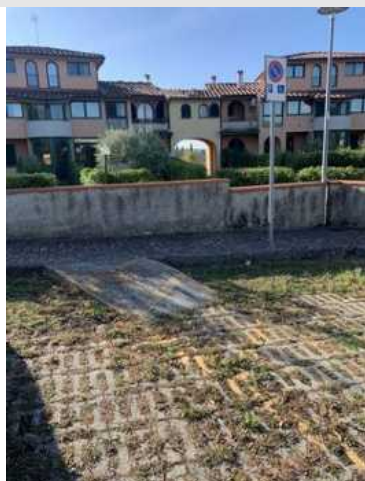
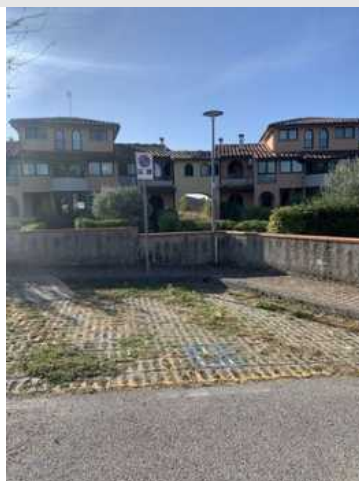
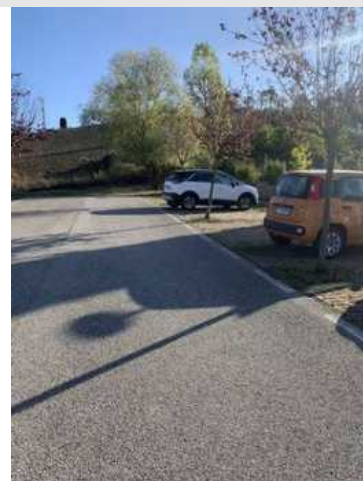
**Numero di posti riservati adeguato:** Presente un posto auto riservato.

**Segnaletica adeguata:** La segnaletica orizzontale è da ripristinare.

**Pavimentazione adeguata:** No, la pavimentazione è realizzata in blocchi di grigliato erboso.

**Contiguità a percorso pedonale:** Il posto auto riservato è disposto adiacente al marciapiede.

**Dislivello con percorso pedonale adeguato:** Presente una rampa di collegamento in corrispondenza della fascia di trasferimento.

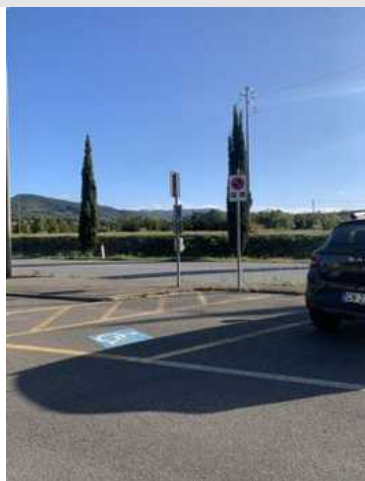
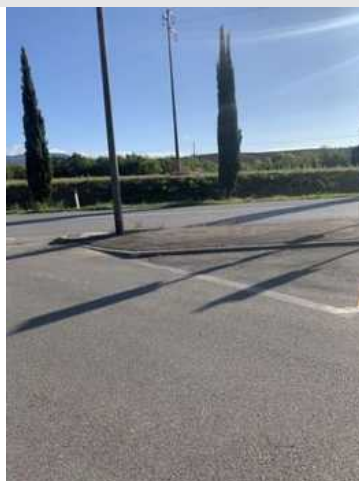
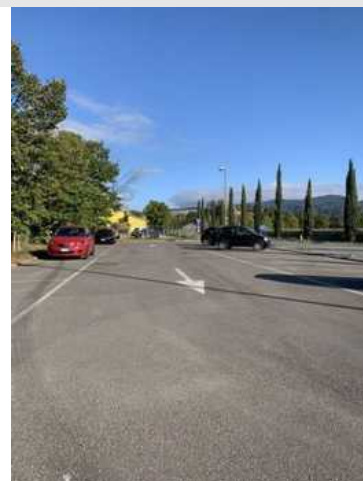
**Numero di posti riservati adeguato:** Sì, presente un posto auto riservato.

**Segnaletica adeguata:** Sì

**Pavimentazione adeguata:** Sì, in asfalto.

**Contiguità a percorso pedonale:** I posti auto disposti a pettine sono collocati in aderenza al marciapiede.

**Dislivello con percorso pedonale adeguato:** Presente un abbassamento del marciapiede poco distante dal posto auto riservato.

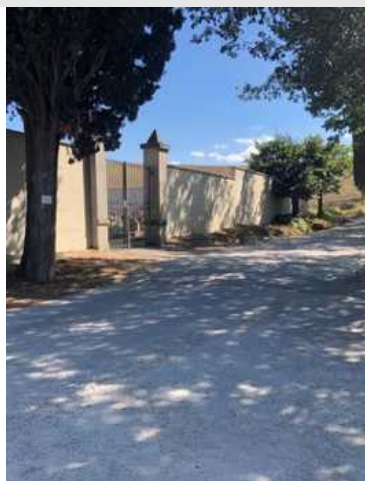
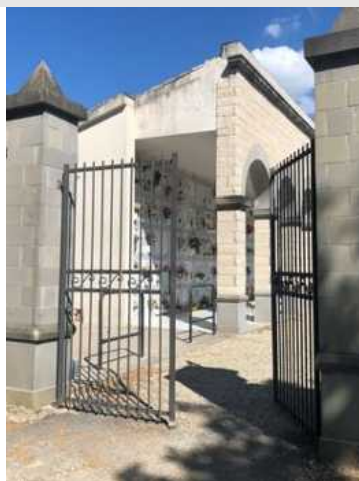
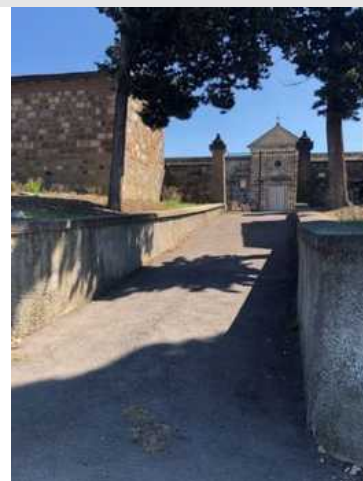
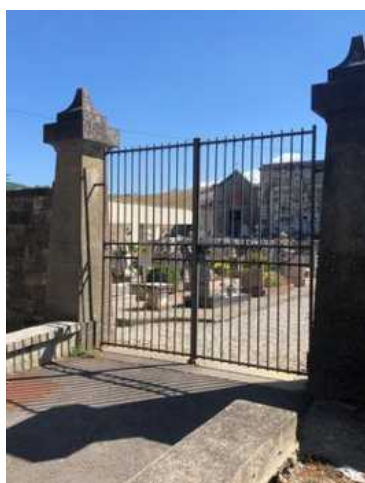
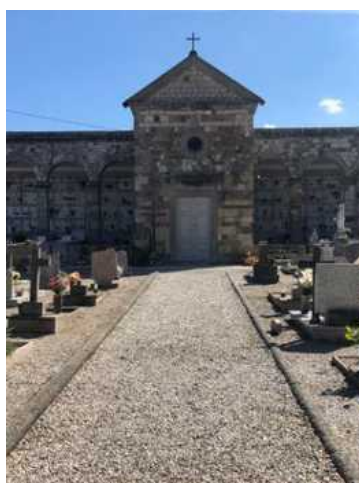
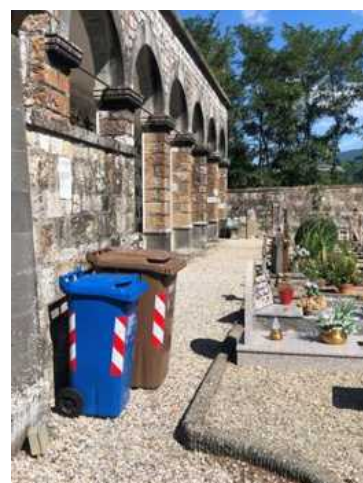
**Percorsi esterni:** L'ingresso principale del cimitero si trova ad una quota più elevata rispetto alla strada alla quale si raccorda con un percorso con pendenza eccessiva. L'ingresso secondario avviene da percorso asfaltato che lo collega al parcheggio antistante.

**Parcheggi riservati:** Il parcheggio antistante è privo di posti auto riservati.

**Accessi:** Il cancello di ingresso presenta una sezione adeguata e non sono presenti gradini.

**Superamento dislivelli:** All'interno del cimitero sono presenti dislivelli con gradini. Le aree sepoltura sono delimitate da cordonati in cemento.

**Percorsi interni:** I percorsi interni hanno un fondo non adeguato (ghiaia).

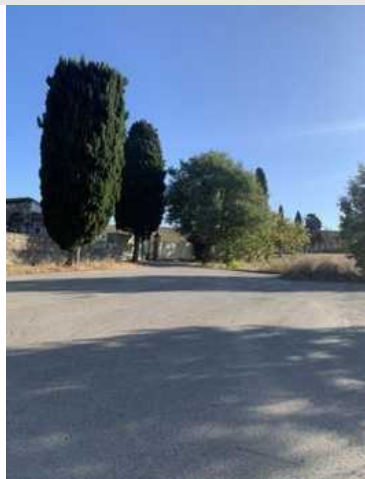
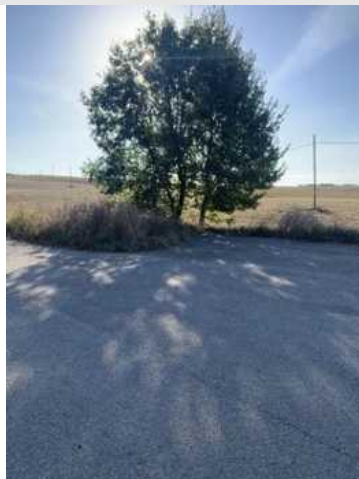
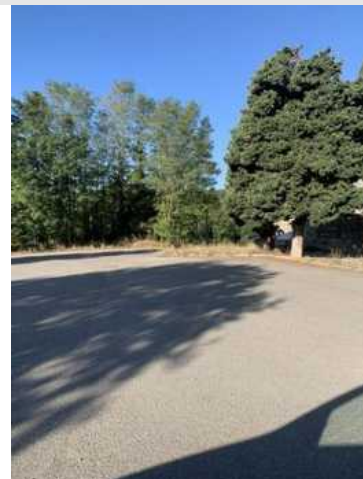
Numero di posti riservati adeguato: Non sono presenti posti auto riservati, ne andrebbe individuato almeno uno.  
 Segnaletica adeguata: -  
 Pavimentazione adeguata: Sì, in asfalto.  
 Contiguità a percorso pedonale: No  
 Dislivello con percorso pedonale adeguato: -

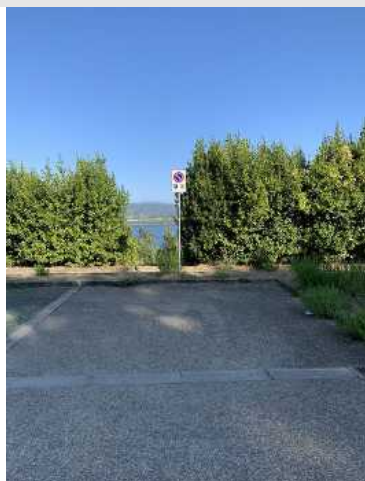
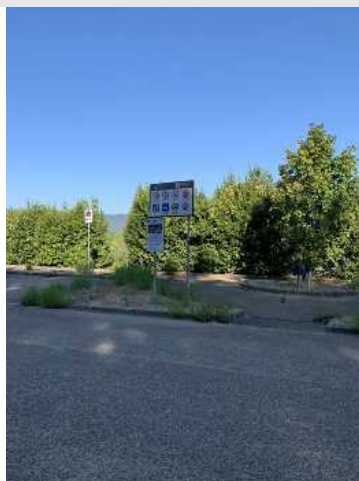
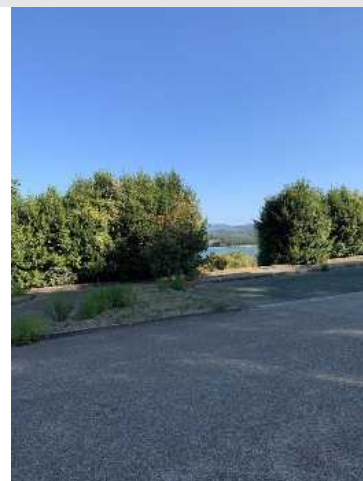
**Numero di posti riservati adeguato:** Presente un posto auto riservato.

**Segnaletica adeguata:** No, la segnaletica orizzontale è da ripristinare.

**Pavimentazione adeguata:** Sì, pavimentazione in asfalto, a differenza degli altri posti auto in grigliato erboso.

**Contiguità a percorso pedonale:** È presente un percorso pedonale protetto da cordonato in cemento che corre lungo tutto il parcheggio.

**Dislivello con percorso pedonale adeguato:** Sì, i posti auto sono sullo stesso piano sia del percorso pedonale che del piano stradale.

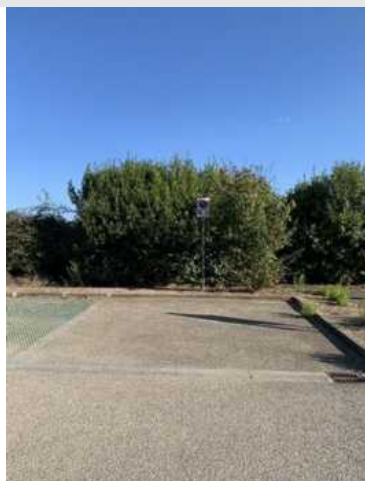
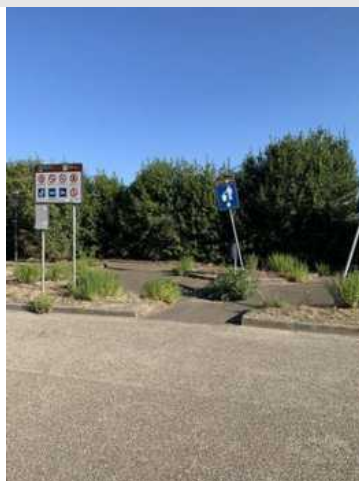
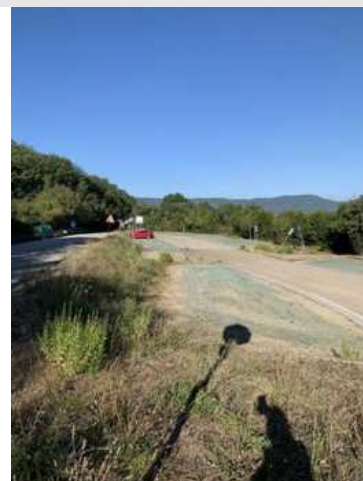
**Numero di posti riservati adeguato:** Presente un posto auto riservato.

**Segnaletica adeguata:** No, la segnaletica orizzontale è assente.

**Pavimentazione adeguata:** Sì, pavimentazione in asfalto, a differenza degli altri posti auto in grigliato erboso.

**Contiguità a percorso pedonale:** È presente un percorso pedonale protetto da cordonato in cemento che corre lungo tutto il parcheggio.

**Dislivello con percorso pedonale adeguato:** Sì, i posti auto sono sullo stesso piano sia del percorso pedonale che del piano stradale.

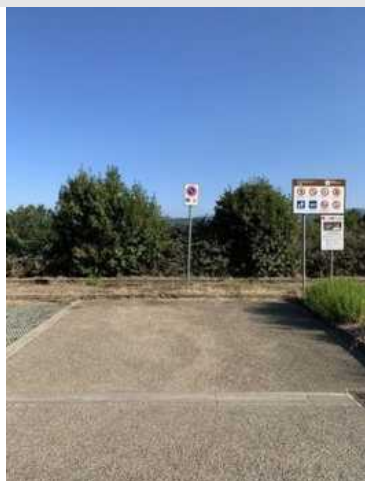
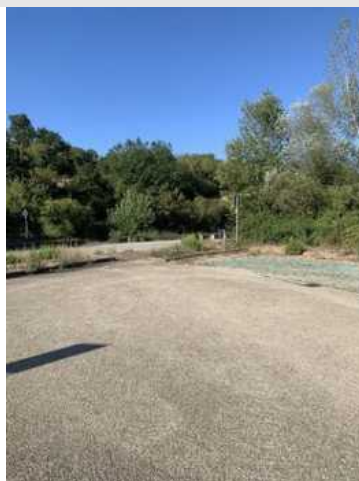
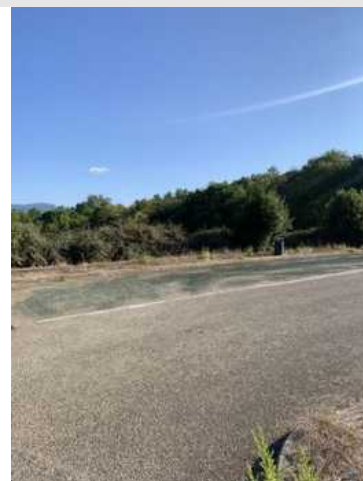
**Numero di posti riservati adeguato:** Presente un posto auto riservato.

**Segnaletica adeguata:** No, la segnaletica orizzontale è assente.

**Pavimentazione adeguata:** Sì, pavimentazione in asfalto, a differenza degli altri posti auto in grigliato erboso.

**Contiguità a percorso pedonale:** È presente un percorso pedonale protetto da cordonato in cemento che corre lungo tutto il parcheggio.

**Dislivello con percorso pedonale adeguato:** Sì, i posti auto sono sullo stesso piano sia del percorso pedonale che del piano stradale.

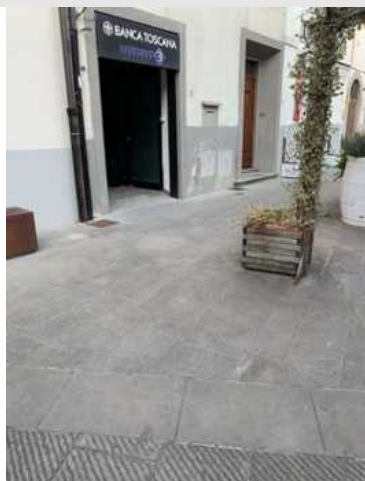
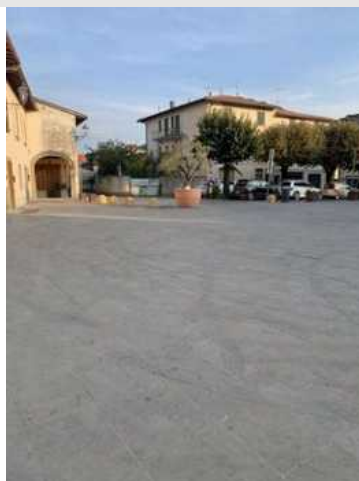
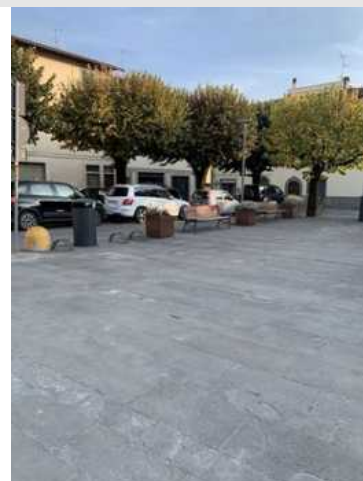
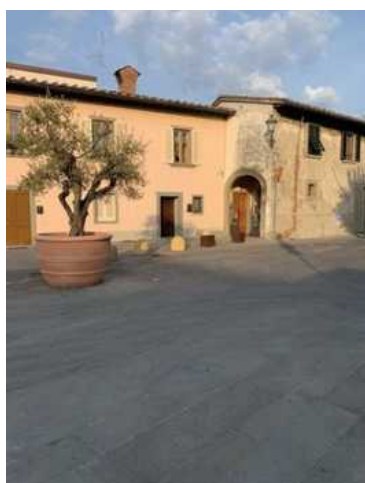
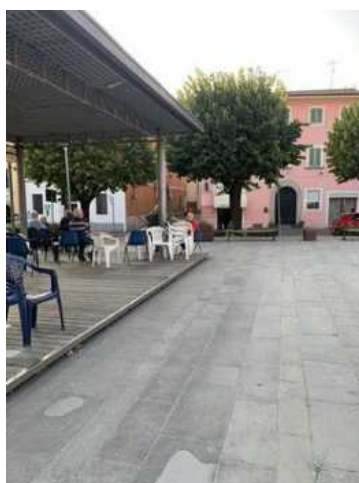
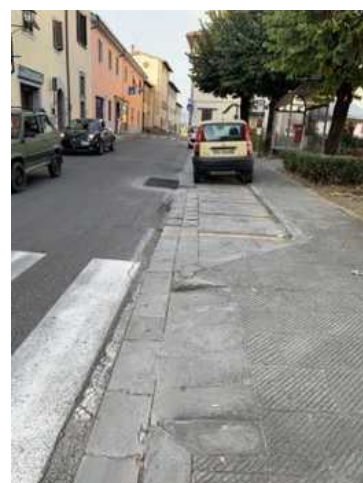
**Superamento dislivelli:** Alla piazza si accede tramite rampe di collegamento con la viabilità circostante ed in parte è al pari del piano stradale.

**Percorsi:** Interamente pavimentata e percorribile, lo spazio attrezzato coperto risulta sopraelevato e non accessibile.

**Piano di calpestio adeguato:** Pavimentazione realizzata in pietra e con fondo adeguato.

**Illuminazione adeguata:** Sì

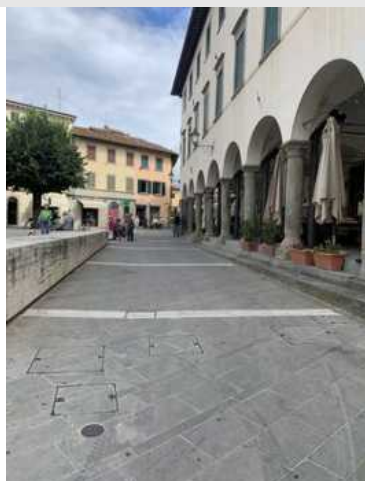
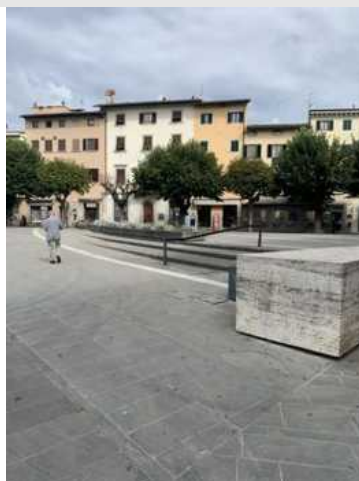
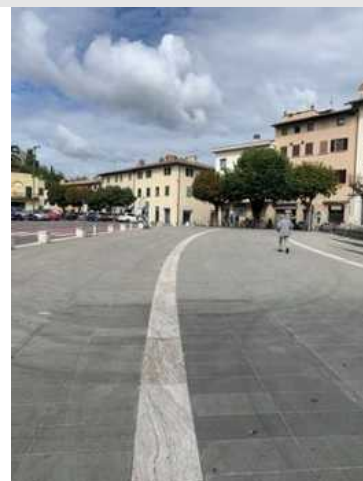
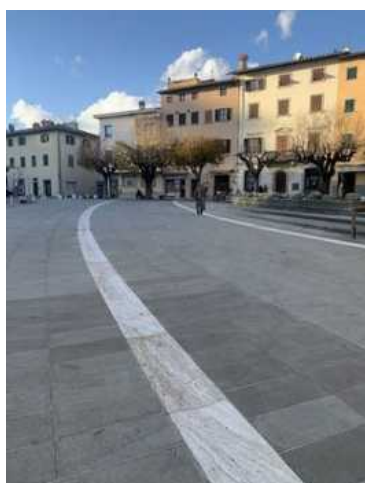
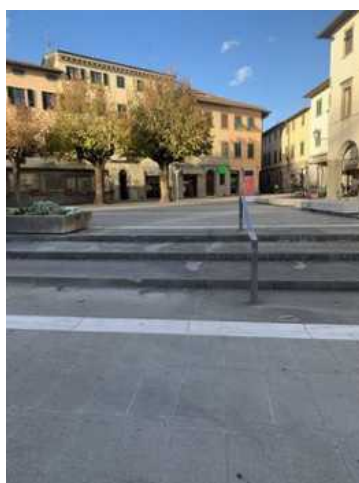
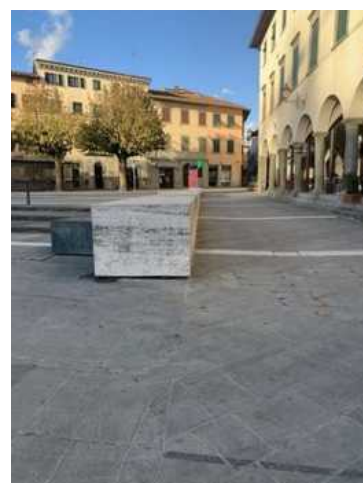
**Superamento dislivelli:** La piazza è disposta su due livelli contigui comunque raccordati da brevi rampe accessibili ed una parte è in pendenza. La strada circostante è in diversi punti al pari della piazza.

**Percorsi:** Interamente pavimentata e senza particolari criticità.

**Piano di calpestio adeguato:** Pavimentazione realizzata in pietra e con fondo adeguato.

**Illuminazione adeguata:** Sì

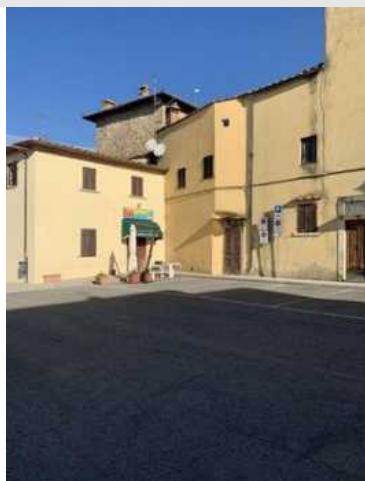
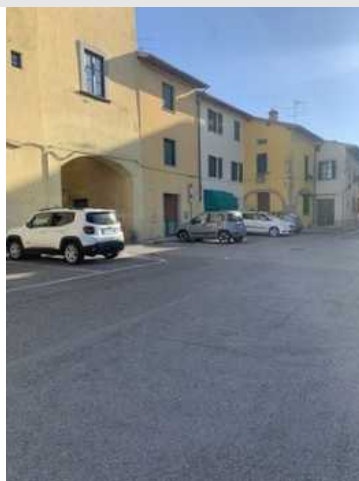
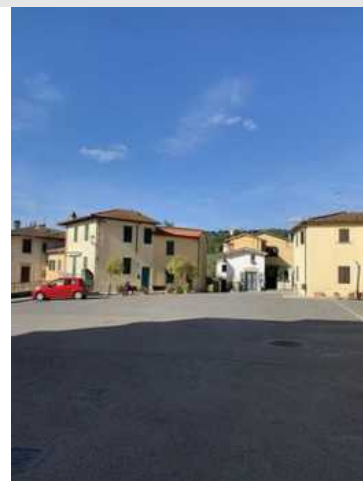
**Superamento dislivelli:** La piazza è interamente in lieve pendenza, comunque accessibile, intersecata da tre differenti viabilità.

**Percorsi:** Non sono presenti percorsi ad eccezione dei marciapiedi che corrono tutto intorno alle abitazioni.

**Piano di calpestio adeguato:** Pavimentazione realizzata in asfalto e con fondo adeguato.

**Illuminazione adeguata:** No

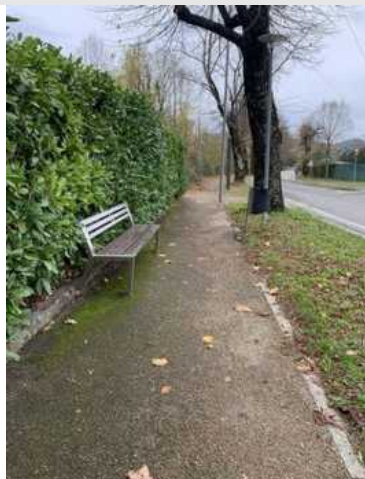
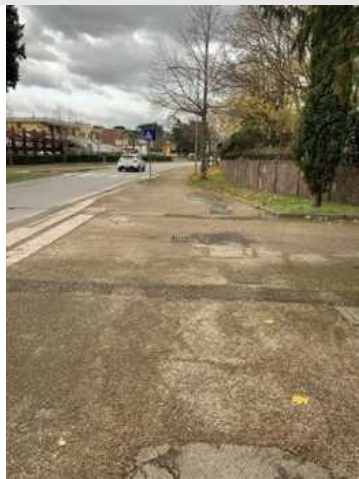
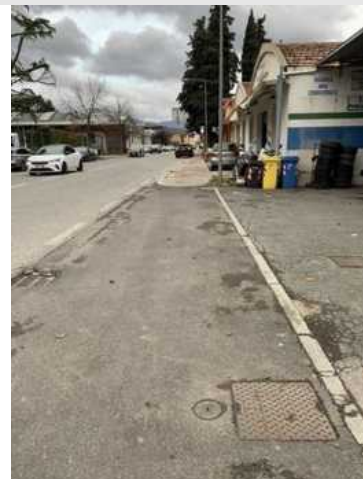
**Larghezza adeguata del percorso:** Gran parte del percorso ha larghezza adeguata, è presente una strettoia all'arrivo in piazza.

**Percorso protetto o su marciapiede:** Il percorso si svolge sui marciapiedi esistenti e sulla sede stradale dove non esistono i marciapiedi. Parte della piazza e di Corso Bartolomeo Corsini sono aree pedonali.

**Attraversamenti pedonali:** Sono da creare diversi attraversamenti pedonali per transitare tra i lati della strada e per collegare tratti del percorso.
